## ⑯大型車のホイールボルト折損による車輪脱落事故について

自動車安全研究領域

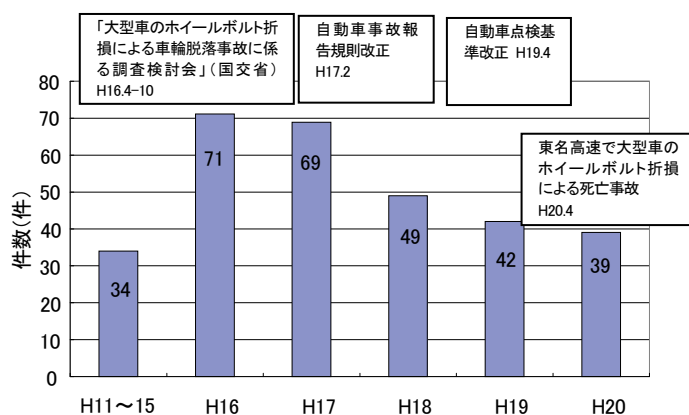
図1 大型車のホイールボルト折損による車輪脱落事故件数の推移

図1に大型車のホイールボルト折損による車輪脱落事故件数の推移を示す。国土交通省の集計によると、平成11年1月から平成20年12月末までに304件の事故が発生している。

年別にみると、平成11年から平成15年までの5年間で34件であったのに対して、平成16年：71件、平成17年：69件、また平成18年から平成20年では毎年40件～50件程度となっている。平成16年と平成17年の事故件数が多くなっているのは、平成16

年5月から事故情報の収集を強化するとともに、平成17年2月に自動車事故報告規則を改正し車輪脱落を含む車両故障により運行できなくなった事故についての報告を義務化したことによると考えられる。

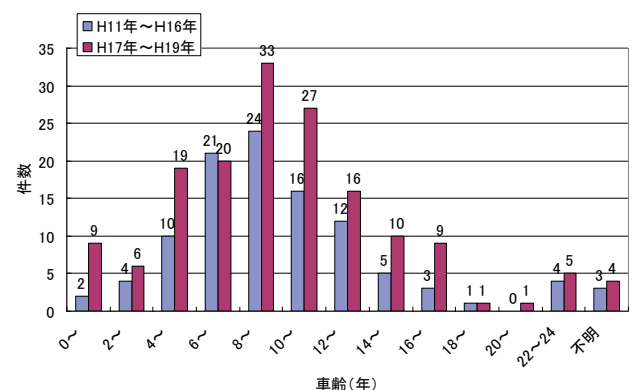
図2 車齢別事故発生件数

車齢別事故発生件数を図2に示す。平成16年に実施した調査では、車齢が増すにしたがい事故発生件数が増加する傾向を示し、車齢8年～10年を最大として減少傾向が見られた。これに対して、平成17年～19年の発生事故でも同様の傾向を示しているが、若干ではあるが長期使用車両の事故割合が高くなる傾向がみられた。これは、近年自動車の平均車齢が高くなっていることも影響していると考えられる。なお、車齢10年以上において減少しているのは車両保有台数の減少による影響なども考えられる。

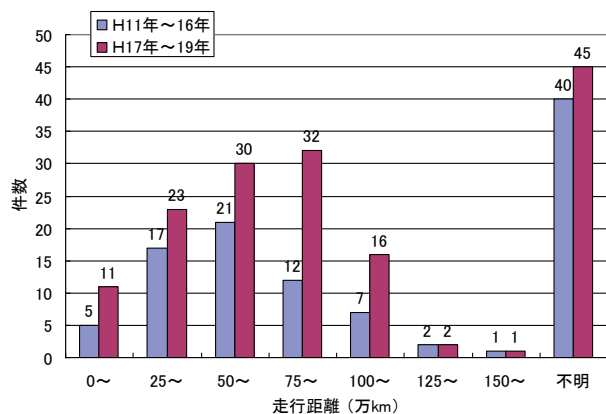
図3 走行距離別事故発生件数

次に、走行距離別の発生件数について図3に示す。平成16年に実施した調査では、走行距離が増すにしたがって事故発生件数が増加する傾向を示し、50万km～75万kmを最大として減少傾向が見られた。これに対して、平成17年～19年の発生事故件数では、75万km～100万kmが最も多くなっており、走行距離の長い車両の事故件数が増加する傾向がみられた。これは、長期使用による走行距離の増加等の影響なども考えられるが、一方で、走行距離の長い

車両の点検整備が重要であることを示すものといえる。

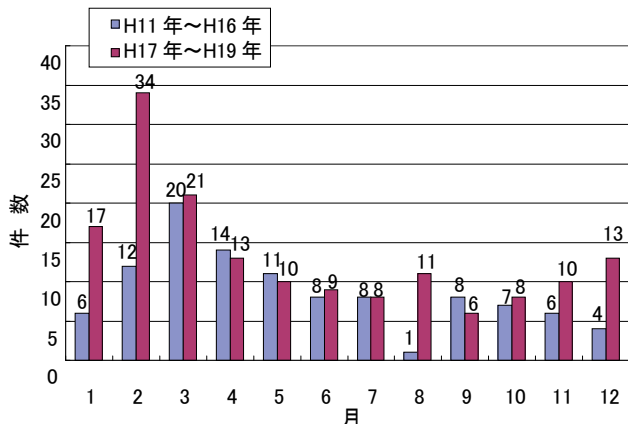
図4 月別事故発生件数

次に、月別事故発生件数を図4に示す。いずれの調査においても、12月～3月の4ヶ月間の冬期に全体の半数の事故が発生しており、平成17年～19年の事故については、特に2月の発生件数が多くなっている。2月前後に脱輪事故が多いのは、晩秋から初冬の比較的短期間に夏用タイヤから冬用タイヤへの交換作業が他の時期に比べて集中することに着目すると、タイヤ交換作業時の何らかの締結不良がボルトの金属疲労等の要因となり、その後数ヶ月を経て折損に至る、といった事例が多いためではないかと考えられる。したがって、車輪脱落が集中する時期に重点的に点検整備を実施するだけでなく、タイヤ交換が集中する時期も同様に実施することも重要と考えられる。

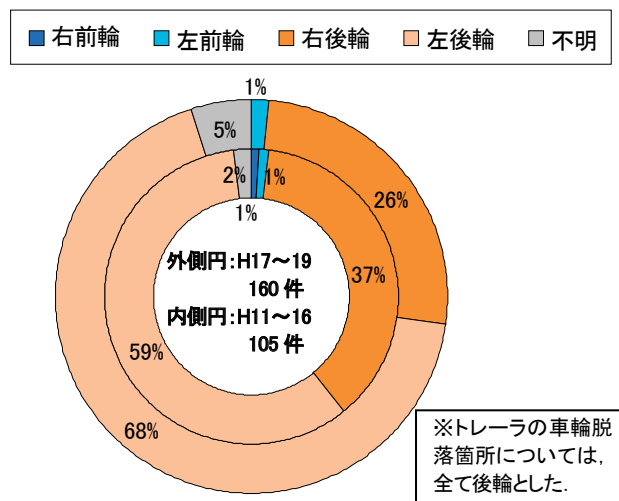
図5 脱落箇所別事故発生件数

次に、タイヤの脱落箇所別事故発生件数を図5に示す。いずれの調査においても、不明を除くと95%以上が後輪で発生しており、特に平成17年～19年の事故においては、左後輪の割合が増えている。後輪に

ついては、一部を除き図6に示すJIS方式の締結方法を採用しており、ISO方式を採用していた車両は平成11年～19年の事故265件のうち2件（いずれも大型バス）だけであった。脱輪箇所が後輪に集中している要因としては、支持する荷重の大きさや駆動トルクといった後輪の機械的条件の厳しさや、大型車の後輪が運転席から離れているため異常に気づきにくいという点もあるが、後輪のほとんどがJIS方式の複輪である点に着目すると、タイヤの脱着作業及び点検時の要因が多いと考えられる。つまり、JIS方式では、内側と外側のホイールをそれぞれインナーナットとアウターナットで別々に締結するため、特にインナーナットの締結不良は外側ホイールを取付けた後では確認が難しい構造となっている。また、右側ホイールと左側ホイールがそれぞれ「右ねじ」、「左ねじ」と締結方向が逆向きであるために、インパクトレンチ等の工具を使って作業する場合に、緩める作業のつもりが締め付ける操作を行い、結果的に過締めとなりボルトやホイール座面を損傷してしまう可能性も考えられる。

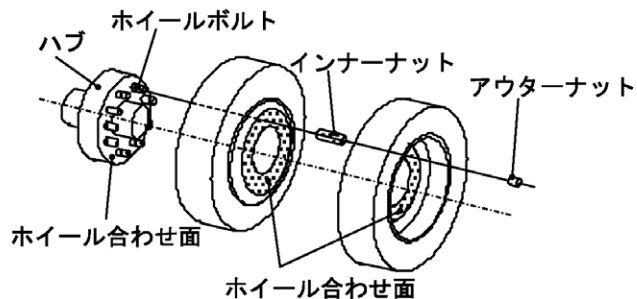
図6 大型車の車輪構造（JIS方式、複輪）

さらに、折損したボルトの検知についても、複輪ではアウターナットとインナーナットで外側ホイールを挟む構造であるため、アウターナットの増し締めだけを行う場合では、規定トルクで締結できる場合があり、結果的にボルトの折損を見落としてしまう可能性がある。

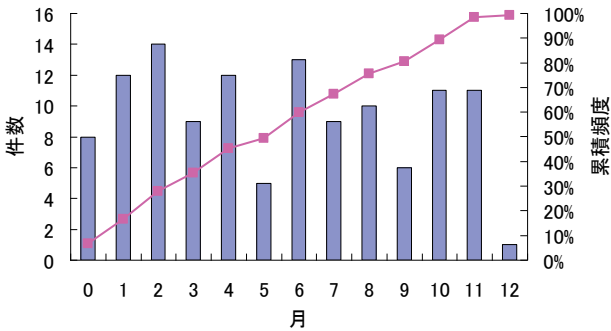
図7 直前の点検・整備から事故発生までの期間  
ホイールボルトの折損から車輪脱落までの経過については、脱落後のホイール及びホイールボルトの状態から、全てのホイールボルトが同時かつ短時間に折損することは考えにくく、ほとんどの事例において1本または数本のボルトが折損してから一定期間走行後に残りのボルトが折損して車輪脱落に至ったものと考えられる。これは、ボルトの締結不良があったとする事例等において、折損ボルトのうち数本のみに錆が発生していたことや、1～2本のボルトが折損せずに残っている事例が報告されていることから推測される。

次に、脱落事故のうち、12ヶ月点検、3ヶ月点検及びタイヤ交換を伴う整備作業の実施日のうち事故発生日に最も近い作業日から事故発生日までの期間について図7に示す。サンプル数が少ないこともあり

明確な傾向を見いだすことは出来ないが、作業実施日から5ヶ月以内に約半数が脱落事故を生じていることがわかる。また、作業実施時から1ヶ月以内に脱落している事例も8件あり、このうち2件はアルミホイール用のボルトにスチールホイールを取付けた「誤組」であり、残りの6件についても直前作業がタイヤ交換を伴う作業等が多かった。以上のことから、タイヤ交換等の整備作業時にホイールボルトの締結不良を生じた場合には、早い時期に脱落に至る可能性が高いと考えられる。

したがって、車輪脱落事故を低減させるためには、タイヤ交換時のボルト等の状態確認や締結力管理はもとより、日常点検を含む定期的な点検・整備が重要であると考えられる。
