⑬大型車のプロペラシャフトのアンバランスがドライブトレインの振動特性に与える影響

自動車安全研究領域

細川成之 齊藤皓二

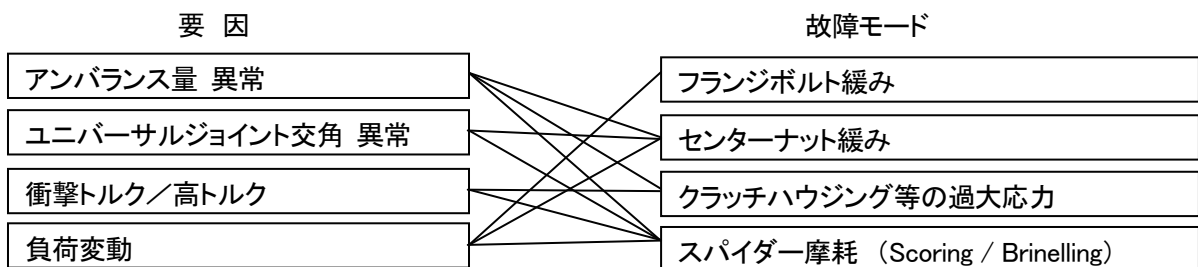
図1 プロペラシャフトに起因する故障モード

国土交通省が実施した、プロペラシャフトの脱落に関する調査の結果（3年間で330件）によると、原因不明とされるものが最も多かったが、整備ミスとされるものも約20%あった。プロペラシャフト等が破損に至るまでの要因と故障モードの関係を検討した結果を図1に示す。

プロペラシャフトが関係する要因としては、プロペラシャフト自体のアンバランスやユニバーサルジョイント交角が規定以上となる場合や、急発進時の衝撃トルク、過積載時の過大なトルクまた振幅変動が大きい場合などが考えられる。これに対して、故障モードは、調査結果からフランジボルト／センターナットの緩みやクラッチハウジング等に生じる過大な応力、スパイダー摩耗などから最終的にプロペラシャフトの脱落やハウジングの破断に至ることがある。

故障モードから脱落や破断に至るまでの過程で、疲

劣破損のように同一の故障モードが時間経過と共に促進される場合も多いが、プロペラシャフトのアンバランス量異常があるレベルを超えるに伴い、新たな振動が誘発され、最終的に共振が主要原因となり破損する事例もある。

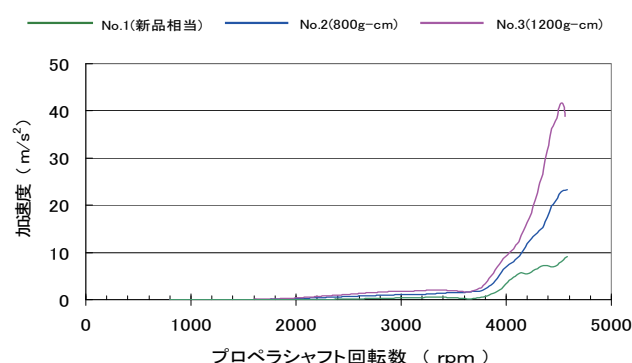
図5 振動加速度のトラッキング解析結果
(トランスミッション上部左右方向)

図5に新品相当のプロペラシャフト(No. 1)と重錘

貼付によりアンバランス量を調整したプロペラシャフト(No. 2, No. 3)の比較を示す。プロペラシャフト回転数が3700rpm(エンジン回転数:約2300rpm)付近までは振動加速度は比較的低い値であったが、これ以降の回転数では急激に増大し、4500rpm(エンジン回転数:約2800rpm)では、3500rpm時のNo. 1の振動加速度と比較すると、No. 1では15倍程度であったが、No. 2では約40倍、No. 3では80倍以上とアンバランス量が増大するにすぎない、振動加速度は急激に増大する結果となった。振動加速度の急激な上昇により、供試ドライブトレインの共振点は4500rpm付近(75Hz)であると推定される。

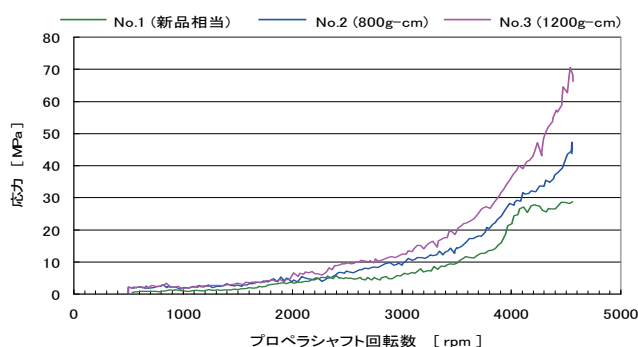
図6 振動加速度のトラッキング解析結果
(クラッチハウジング上部)

また、応力特性把握のため、不具合事例(クラッチハウジング破断)として報告のあったクラッチハウジングとトランスミッションの接合部周辺にひずみゲージを貼付し、実験回転数全域における最大応力を計測した。その結果、測定点のなかでクラッチハウジング上部の応力が最も顕著であった。図6にNo. 1, 2, 3のクラッチハウジング上部の応力を示す。

プロペラシャフト回転数と最大応力の関係は、振動加速度ほど急激ではなかったが、4500rpmでは3500rpm時の応力と比較すると、No.1では約2倍、No.2では約3倍、No.3では約6倍とアンバランス量が増大するにしたい、応力も増大する結果となった。

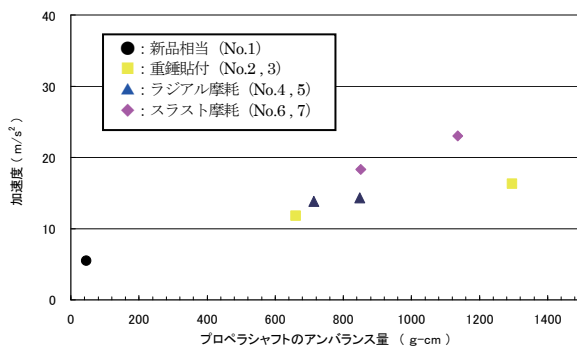
図7 プロペラシャフトのアンバランス量と振動加速度の関係（トランスミッション上部：一次成分）

次に、スパイダー部摩耗がプロペラシャフトのアンバランス及び振動特性に与える影響について検討を行った。図7にプロペラシャフトのアンバランス条件No.1～No.7における振動加速度の値を示す。なお、プロペラシャフト回転数は、ドライブトレインの共振回転数(4500rpm)ではなく、4200rpmでの値を使って比較した。これは、共振回転数付近では振動加速度が大きく変動する場合があったためである。

スパイダー部が摩耗した場合では、特にアンバランス量が多い場合でラジアル摩耗、スラスト摩耗ともに、重錘貼付によるプロペラシャフトに比べて同程度のアンバランス量の場合に振動加速度が顕著となる傾向を示した。これは、スパイダー部の摩耗によりプロペラシャフト・アンバランスが生じた場合には、スパイダー部とスパイダー部を支持するニードルベアリングとの接触状態が変化し、振動が助長されたことが考えられる。つまり、重錘貼付の場合では、スパイダー部の円筒面と頭頂面で支持部（ニードルベアリングおよびスラスト軸受）との間隔は一定に保たれるが、スパイダー部のラジアル方向またはスラスト方向に摩耗が生じると、摩耗量分のガタが生じるだけでなく、接触状態が一様でなくなるため、プロペラシャフ

トの回転に伴い振動加速度が大きくなるものと推察される。この傾向は、摩耗量が増加するにしたがい顕著になると考えられる。

よって、プロペラシャフトのアンバランスを適正に点検・整備することにより、これらが要因となる不具合の低減に寄与できる可能性がある。
