⑳ ロープウェイにおける安全データベースの構築

— 第1報 事故の分類および海外における事故事例について —

交通システム研究領域

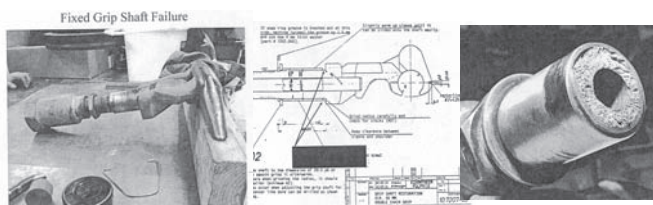
Fig.1 Grip shaft break accident

・(結果) 固定式握索装置のシャフトが破断し、搬器が地上に落下した (Fig. 1)。

・(原因) 超音波を用いた非破壊検査を行ったが、クラックを検出できなかったことが原因。

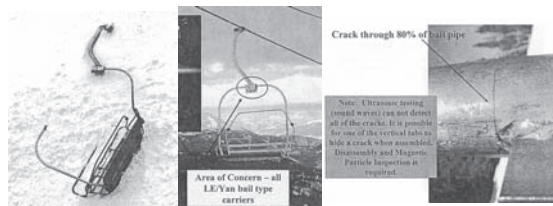
Fig.2 Carrier fall accident

・(結果) 3人乗りチェアリフトのパイプ溶接箇所が破断し、搬器の乗客3人が地上に落下した (Fig. 2)。

・(原因) ハンガーと搬器との接合部で当該箇所が隠れる構造になっており、検査をする時に分解して行わなかったことが原因。

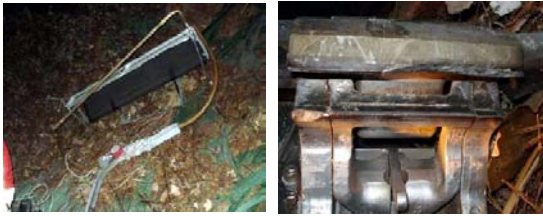
Fig.3 Carrier fall accident

・(結果) 4人乗り自動循環式のチェアリフトにおいて、搬器が突然、後方に滑り出し、後続の搬器に衝突した。衝突した際に、両方の搬器が、4 m下の地上に落下し、7人の乗客が負傷した (Fig. 3)。

・(原因) 当該搬器の握索装置の不完全握索が原因。

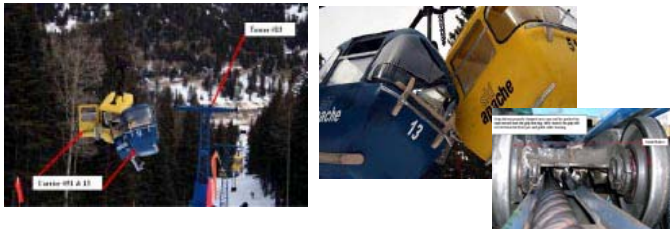
Fig.4 Carrier collision accident

- ・(結果) 自動循環式4人乗りゴンドラリフトの搬器が、ロープ上を後方へ約80m滑り、後続の搬器に衝突した。ロープが支柱から外れ、運転が停止した。合計8名が事故にあい、そのうち5名が負傷した (Fig.4)。
- ・(原因) 握索装置に対するロープのミスアライメントが原因。

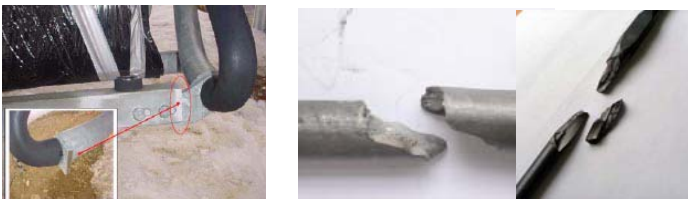
Fig.5 Frame break accident Fig.6 Spring bar break accident

- ・(結果) 自動循環式4人乗りチェアリフトでの事故。3人の乗客が山麓停留所を出発した時、椅子のフレームが破断し、1人の乗客が1.5m下に落下した (Fig.5)。
- ・(原因) 製造時の溶接の際に、部材の不適切な取り付けが原因。処置として、全ての搬器に対して、非破壊検査が行われた。

- ・(結果) ゴンドラリフト (6人乗り、輸入品) の握索装置において、合計6個のトーションバーバネが破断した (Fig.6)。
- ・(原因) 材料の欠陥により応力集中と疲労亀裂が発生したことが原因。材料の専門家により分析・検査が行われた。

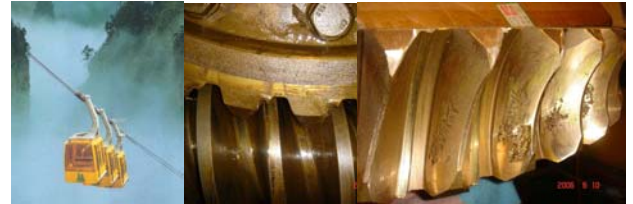
Fig.7 Gearbox damage incident

- ・(結果) 交走式ロープウェイ (1996年運行開始、9年間運行、輸入品) において、ギアボックスの歯車が破損した (Fig.7)。
- ・(原因) 歯車の磨耗が原因。新しい歯車に交換が行われ、55日後に運行を再開した。

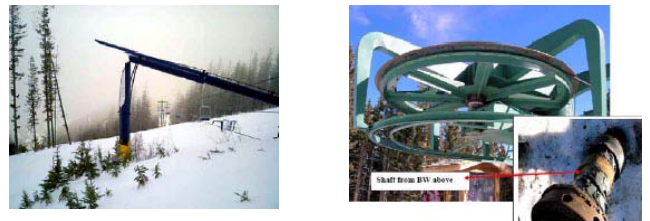
Fig.8 Tower break incident Fig.9 Bearing damage incident

- ・(結果) 固定循環式チェアリフトの支柱が、夜 (営業外)、極端に寒い気象条件において破断した (Fig.8)。
- ・(原因) 支柱に水がたまり、凍り、膨張し、クラックが発生したことが原因。全ての同種の支柱に対して、検査が行われ、水が除去された。

- ・(結果) 固定循環式チェアリフトにおいて、山頂停留所の大滑車のベアリングが損傷した (Fig.9)。
- ・(原因) 損傷は、ベアリングシャフト・アセンブリの不適切な潤滑によるもの。適切なグリースの与え方について、訓練が行われた。
