②④ 火山性腐食環境下におけるワイヤロープの素線断線事例

交通システム研究領域 ※千島美智男、日岐喜治、佐藤久雄

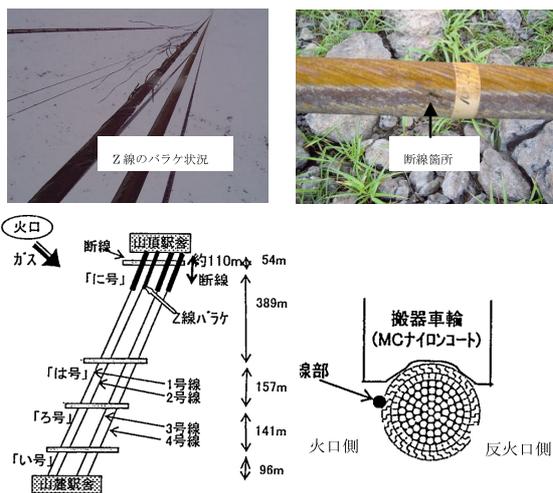
図 1 断線の発生状況

現地調査の結果、断線が発生した箇所及び特徴は、①山頂駅舎から約 110m の区間の山頂側に近い支柱を中心にその前後に発生した、② 4 本ある LCR の全てにおいて山頂に向かって左側面（火口側側面）に発生している、③断線位置は走行面隣接部であった。断線の状況を図 1 に示す。

①著しい腐食環境の中で、特に水に溶けやすい塩化水素ガスがグリースに吸着、浸透し、グリース中の水分と反応して塩酸となり、素線を腐食させたものと考えられる。

②火口側側面に断線が集中した原因については、反火口側側面のグリースが酸化、乾燥傾向にあるのに対し、火口側側面はこれとは反対に湿潤状態が保たれる傾向にあり、吸着した塩化水素ガスと水分が反応しやすい環境にあったものと考えられる。

③特に断線が生じた「に」号支柱付近は、最急こう配部であり、搬器通過時の荷重変動が大きいとともに、高濃度の火山ガスが流入しやすい地形上に位置していると考えられる。

現在、実機において大きな変化は確認されていない。これは、火山活動が比較的穏やかであるためと考えられる。しかしながら、火山活動のレベルによって火山性ガスの排出量が大きく変動する可能性が想定される。したがって、火山活動を考慮したグリースの補給頻度、塗油方法を考える必要がある。今後も、火山の活動レベルに注視しながら点検を行っていくことが重要であると考えられる。

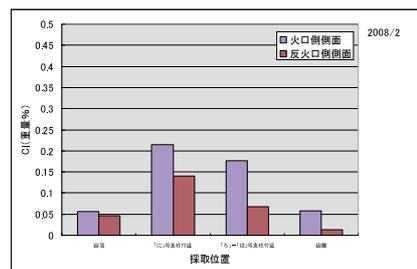
図 2 グリース中の塩素イオン濃度

グリース及び雨水の酸性度から、当該地域が著しい腐食環境にあることが裏付けられた。また、調査を行った項目のうち、グリース中の塩素イオン濃度が断線の発生状況とほぼ一致する傾向を示し、反火口側側面に比較して火口側側面で高いという結果が得られた。測定結果を図 2 に示す。

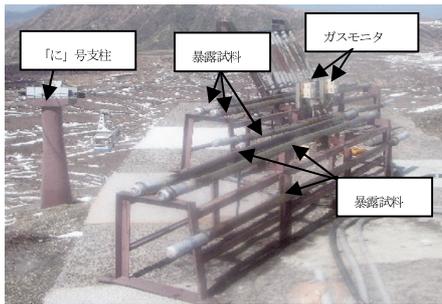
図3 暴露試料設置状況

いずれの試料も表面に大きな変化はなく、メンテナンスの方法及びグリースの違いによる差異は認められなかった。なお、グリースは強い酸性が認められるとともに、腐食の原因物質である塩素イオン、硫黄、硫酸イオンが確認された。このうち特に腐食性の高い塩素イオンの濃度が、実機と同様に火口側側面の値が高い傾向を示した。

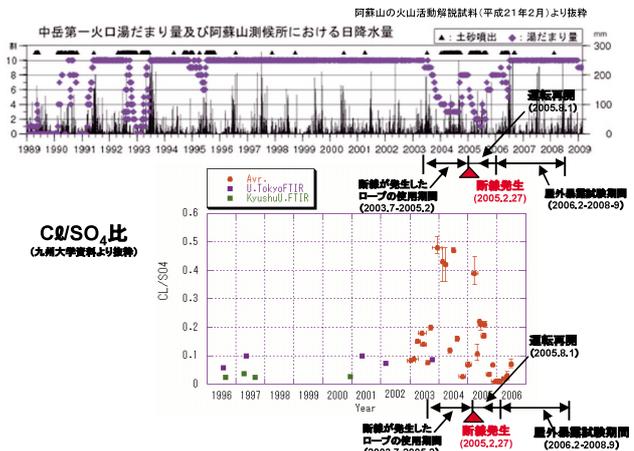
図4 火山の活動状況

断線が発生したLCRの使用期間中は、亜硫酸ガスの放出量が多く、湯だまりが減少していた。また、Cl/SO₄比がそれ以前の約5倍（モル比）程度まで高まっていることから、水溶性の高い塩化水素ガスが水に溶けることなく放出されていた可能性が高いと推測される。

一方、屋外暴露試験期間中は、亜硫酸ガスの放出量も少なく、湯だまりも増加しており、Cl/SO₄比が断線が発生したLCRの使用期間中の約1/10（モル比）であることから、塩化水素ガスの放出量も少なかったものと推測される。火山活動の状況を図4に示す。
