# 大型車の車両火災の発生状況について

リコール技術検証部長 山崎 輝

独立行政法人 交通安全環境研究所

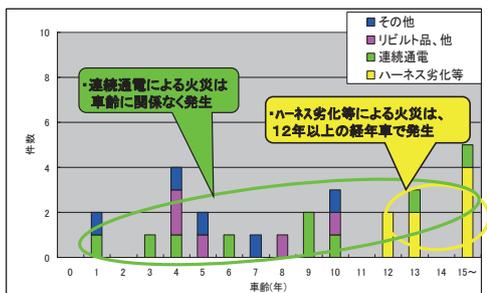
### ○車齢別-原因別のスターター火災の発生状況

- ・スターター火災はスターターリレー故障による**連続通電**やリビルト品使用による火災発生が多く、スターター使用頻度が高いことが影響していると推定される。

- ・経年車では、スターター**ハーネスの劣化**、干渉等による火災が多くなっている。

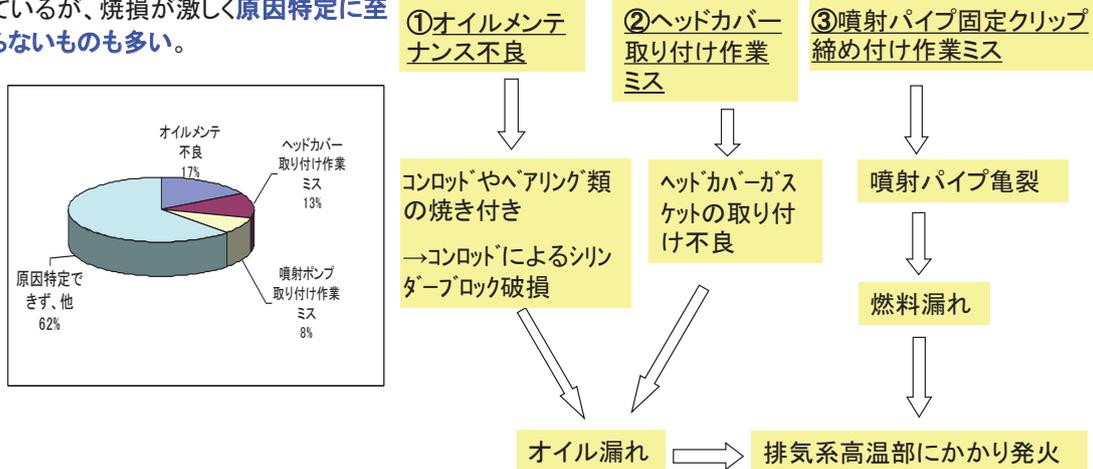
### 《エンジン本体の火災の発生メカニズム(推定)》

・オイルメンテナンス不良が4件となっているが、焼損が激しく**原因特定に至らないものも多い**。

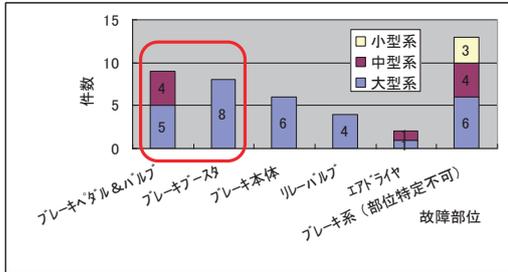
○制動装置からの火災発生状況

- ・ブレーキペダル及びバルブ、ブレーキブースターに起因するものが多い。

- ・リヤブレーキドラムからの発熱でタイヤ周辺を焼損

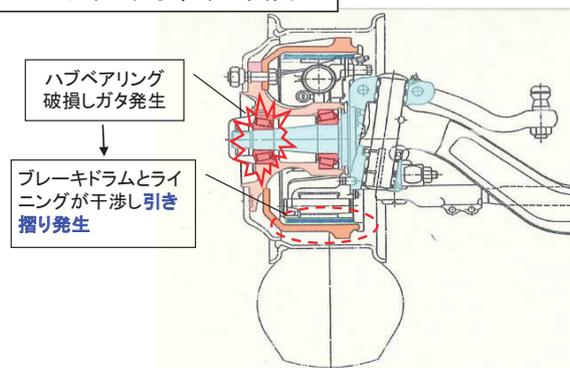
### ハブベアリングまわりの図面

⇒グリス封入量不足、プレロード調整、ハブキャップ取付不良による水侵入  
 →ハブベアリングの破損 →ガタ発生  
 →ブレーキドラムとライニングが接触し引き摺り発生  
 →ブレーキドラムが過熱、タイヤなどが発火

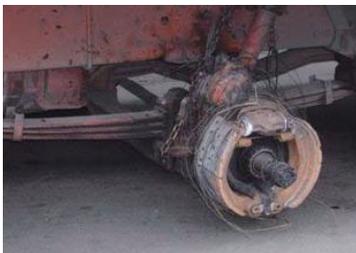
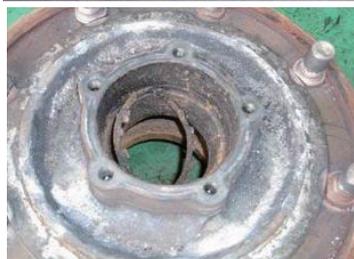
『ハブベアリング焼き付き事例』

- ・アウターベアリングがバラバラになっていた。
