鉄道事故調査の動向と最近の事故事例に関する考察

交通システム部

松本 陽

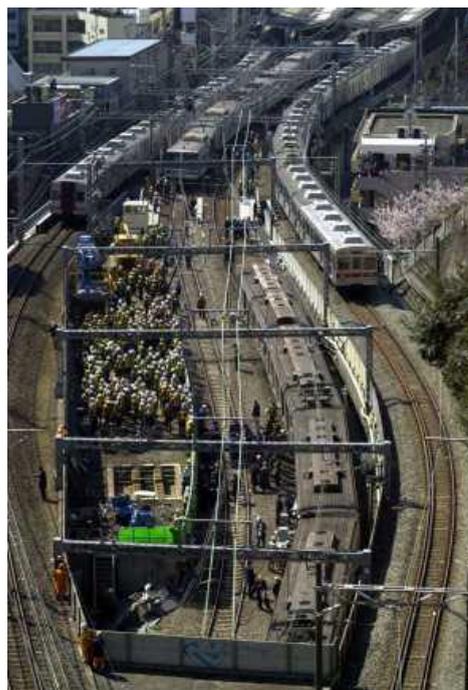
図 - 1 日比谷線中目黒事故の状況

事故調査検討会は、平成12年6月27日に中間報告を、10月26日に最終報告書を作成、公表し²⁾、警視庁の鑑定人は平成13年2月20日に鑑定書を提出しているが、双方とも「急曲線における乗り上がり脱線であり、輪重アンバランスなど複数の要因が複合し

て発生した」としている。その後、平成13年3月27日、警視庁は、軌道保守担当者5人を業務上過失致死並びに過失往来危険の疑いで書類送検した。

これらを受けて、運輸省(当時)では再発防止のため、昨年10月に全国の鉄道事業者に対し、静止輪重の管理(左右輪のアンバランスの低減)、軌道(平面性)の管理、レール研削形状の適正化、必要に応じ車輪フランジ角度の変更、について検討するとともに、必要な場合は脱線防止ガードを追加設置するよう指導した。さらに、急曲線通過に関して未解決の問題を検討する「急曲線における低速域での乗り上がり脱線等の防止に関する検討会」の設置を決め、本年2月に第1回目の会合が開かれ、9月には鉄道総研内の試験線において走行実験を行い、車輪乗り上がりを再現している。

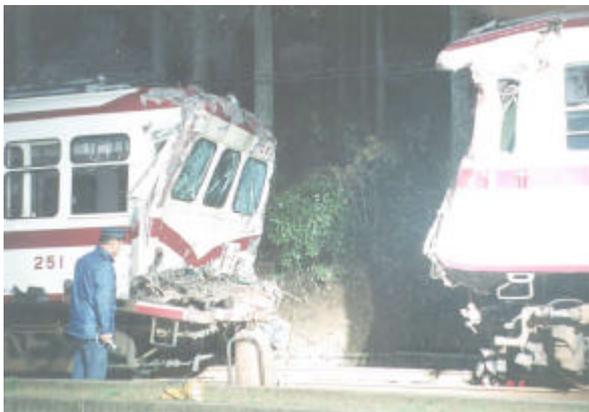
図 - 3 京福電鉄 (1回目) の列車正面衝突状況

1 回目の事故は、平成 12 年 12 月 17 日に東古市駅の福井方で発生した。当該事故では上り列車の運転士 1 名が死亡、乗客等 26 名が重軽傷を負った。

当該事故については運輸省(当時)の事故調査検討会は招集されなかったが、制動不能状態で 2 駅間程度も暴走したという事故の特殊性も鑑み、筆者が調査検討会を代表して現地に急行し、中部運輸局の担当官等と警察と共同で原因調査を行った。事故の概要は、「永平寺支線を走行中の単行列車、すなわち 1 両編成の上り電車が、走行中にブレーキが全く効かなくなり、途中駅(東古市)の分岐器等も逸走して本線内に入り、対向の下り列車と正面衝突した」というものである。

さらに、当該車両のブレーキシステムが、「1車両に1個の大きな空気圧シリンダを持ち、その力を各車輪にロッドを使ったリンク機構により伝える」タイプで、しかも支点を持たない、いわばフローティングタイプのリンク構造であったため、1本のロッドの破断よりすべての車輪にブレーキ力が作用しない構造で

あったこと、さらにそのような車両が単行で運行していたことに問題点がある。安全の要であるブレーキシステムが、フェイル・セーフでなく、多重系構成でもなかったわけである。このようなタイプの車両は、旧型の電車や気動車の一部にまだ存在するようであるが、改造や運行上の配慮が必要であろう。

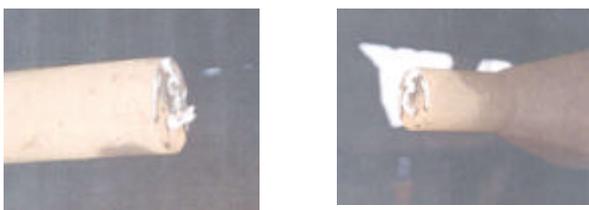
図 - 4 破断したブレーキロッド

ブレーキ装置、車体、レール、軌道等の破損状態、ブレーキ痕等について調査を行った結果、事故の主要な原因は、ブレーキシリンダから各車輪にブレーキ力を伝達するロッドの破断であるとの結論に達した。

運輸省は、直ちに類似構造のブレーキを持つ車両の点検を全国の事業者に命じた。当該ロッドとその後発見された疑義のあるロッドについては福井県警の科捜研が調査中であるが、その後の経過は公表されていないため、不明な点が多いが、ロッドの破断は疲労によるものと推測される。比較的短い時期で疲労に至っている状況や破断面からかなり以前から亀裂の進行が進んでいたと思われる点などから推察すると、材料自体か、加工方法などに何らかの問題があったことも考えられる。

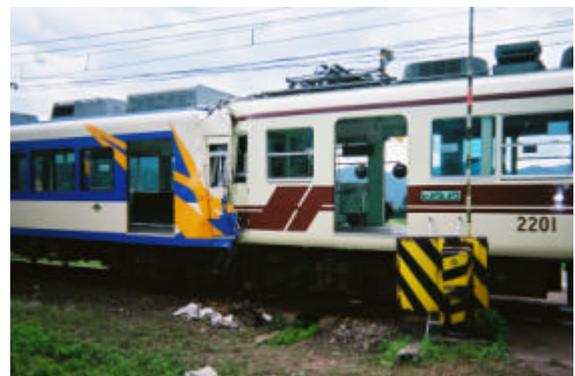
図 - 5 京福電鉄 (2回目) の列車正面衝突状況

2回目の正面衝突事故は、平成13年6月24日に、1回目の事故発生地点から10km余りしか離れていない発坂駅の福井方で発生した。発坂駅に向かっていった下り急行電車に、発坂駅で行き違わずの上り電車が衝突したものである。筆者は、調査検討会を代表して国土交通省の担当官と現地に急行し、中部運輸局の担当官等と警察と共同で原因調査を行った。

事故が発生した関連区間の信号保安装置に、特に異常は認められない。当時、福井方の待避駅である越前竹原駅と発坂駅間は、運転方向が所定どおり、下り方向に設定されている。したがって、これに対向する発坂駅の上り方出発信号機には、「進行信号」が現示されていた可能性は、ほぼ否定できると考えられる。

上り列車は、発坂駅に停車したが、客扱い後、下り列車の到着を待たずに発車。ダイヤ上の発時刻は下り急行列車到着（ダイヤ上は18.10.55）後の18.10.55であるが、変電所の停電時刻から衝突時刻が18.08頃と推定できるので、かなり早発したものと考えられる。また、発坂駅から衝突地点までの運転時分はランカーブによれば1分弱を要することから、早発だけでなく、早着した可能性もある。

以上の結果から推察すると、この事故は上り列車の運転士が発坂駅の上り出発信号機の赤信号を見落とし、冒進したために発生した可能性が高いと考えられる。

当該線区は、単線区間で自動信号化されているが、ATSは設置されていない。地方ローカル私鉄の単線区間での信号冒進による列車正面衝突事故はこれまでも何回か起きており、ATSの設置の必要性が指摘されてきているが、経費の点から未設置の線区もある。今回の事故も信号冒進が原因だとすれば、ATS等の設置により防止できた可能性は高い。

当研究所では、ローカル線でのこうした信号冒進事故を防止するため、従来に比してかなり安価な信号冒進警報装置の研究を進め、実用システムを完成している⁴⁾。このシステムはフェイル・セーフな構造ではないが、経済的な面から設備しやすいので事故防止に有効であると考えている。
