## ②索道情報のデータベース化と安全性向上

－基礎情報の集約と、事故の結果・原因・対策等の共有化をめざして－

交通システム研究領域

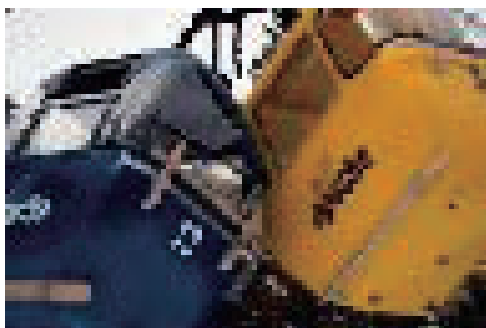
図 2 事故現場写真の 1 例<sup>2)</sup>

データベース内にある資料の 1 例として、後続搬器との衝突事故(アメリカ)の結果、原因、対策を表 1 に示し、事故現場写真の 1 例を図 2 に示す。

| <p><b>結果：</b>(1) 自動循環式 4 人乗りゴンドラリフトの搬器がロープ上を後方へ約 80m 滑り、後続の搬器に衝突</p> <p><b>(2)</b>脱索し 8 名が事故、そのうち 5 名が負傷。</p> <p><b>原因：</b>(1)握索装置に対するロープのミスマイトが原因。</p> <p><b>対策：</b>(1)握索装置握索部とロープとのアライメントの調整、および握索装置の保安装置との調整の実施。</p> <p><b>(2)</b>全てのオペレーターとメンテナンススタッフに対する厳しい訓練の実施。</p> |

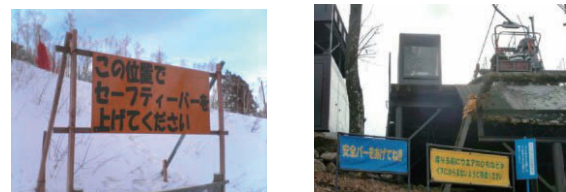
図 4 ソフト面からの対策例(北陸信越索道協会 提供)

チェアリフトからの乗客の落下事故については、(1)乗車後にセーフティバーを下ろしていない場合、(2)降車前にセーフティバーを早く上げてしまった場合などが見受けられる。これらの場合のソフト面からの対策としては、(1)乗客への注意喚起方法の改善(掲示物による場合・放送による場合等)、(2)係員の対応の改善などが考えられる。掲示物による乗客への注意喚起方法の改善例として、「降車前にセーフティバーを上げる位置を明確化した掲示物」の例を図 4 に示す。
