## ②1 プローブ車両と運転状況記録装置の融合

交通システム研究領域  
日本大学生産工学部

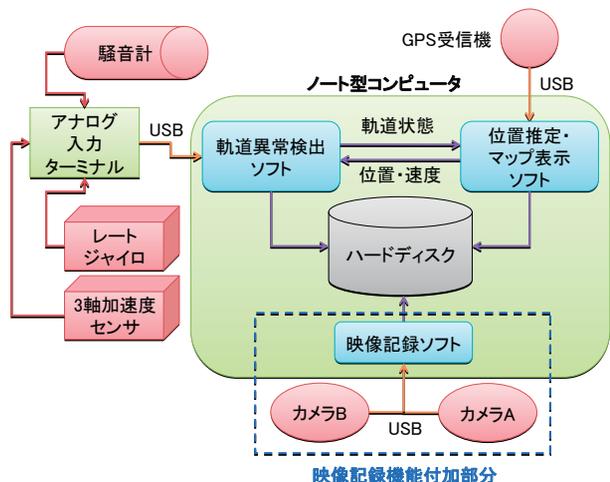
図1 映像記録機能付加型プローブ車両の構成

図1にプローブ車両の構成図を示す。構成される機器として、波状摩耗を検出するための騒音計、軌道変位を検出するための加速度センサ及びレートジャイロ、位置を検出するためのGPS受信機、解析用のコンピュータ、各センサの信号をコンピュータに入力するアナログ入力ターミナルで構成されるプローブ車両に加え、今回は2台のWebカメラを追加した。

映像記録機能付きプローブ車両では主に3つの機能をもっている。1つ目は軌道異常検出ソフトによる軌道の監視機能で、各センサからの信号に信号処理を行い、現在の軌道状態を表示、記録する。2つ目は位置推定・マップ表示ソフトによる列車位置の特定機能で、GPS受信機による位置情報にもとづいて路線上の列車位置を求め、地図上に現在位置を逐次表示を行う。3つめは映像記録ソフトによる映像記録機能で、進行方向前方の映像と運転士の運転状況の記録を行う。

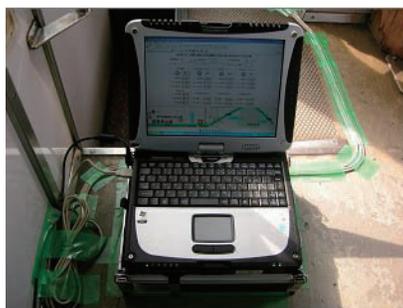
図 2 可搬型プローブ装置

制作した映像記録機能付き可搬型プローブ装置の設置状況を図 2、3 に示す。車両前方に可搬プローブ装置本体を設置し、前方窓ガラス及び、運転士頭上に Web カメラを設置した。測定項目としては、上下加速度（高低変位）、左右加速度（通り変位）、ロールレイト（水準変位）、車内騒音（波状摩耗）、前方映像、運転状況映像とした。

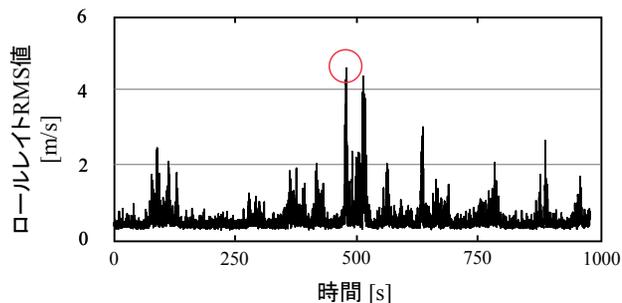
図 4 ロールレイト RMS 値

測定結果の水準変位の推定値の一例を図 4 に示す。実験開始約 500 秒前後で、比較的大きなロールレイト RMS 値を確認した。

図 4 において赤い○で示した最大値を記録した箇所の前方映像を図 5、運転状況映像を図 6 に示す。図 5 より若干の道床の沈み込みが確認され、ロールレイトが大きく出たことが推測される。また、橋梁手前であることなど列車の現在位置を確認することができ、位置推定・マップ表示ソフトによる列車位置情報とほぼ一致することが確認された。

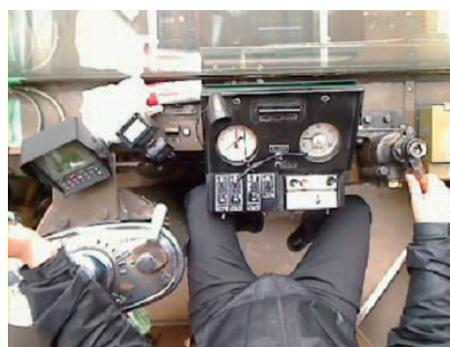
図 6 運転状況カメラ画像

図 6 で示すような運転状況の映像からは、運転士のノッチ操作状況が判別でき、速度計の針角度についても十分に把握することが確認された。

今回使用したような簡易なカメラであっても、運転席の計器類を確認することが可能であった。このことから、画像解析を行えば、車両速度やノッチ情報を検出することも実現可能であると考えられる。
