⑬ 列車の運転状況記録装置データを活用した安全性向上方策に関する研究

交通システム研究領域 ※田中 佑輔 廣瀬 道雄 日岐 喜治

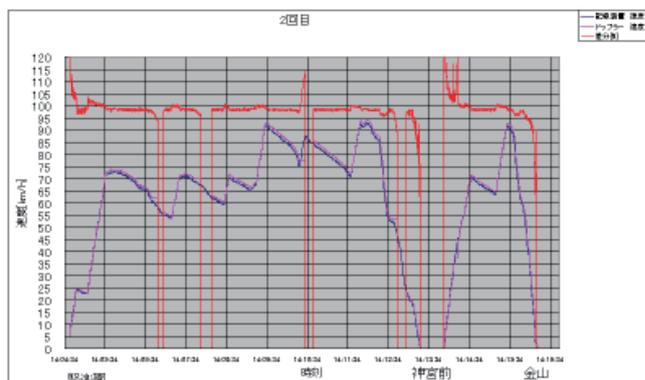
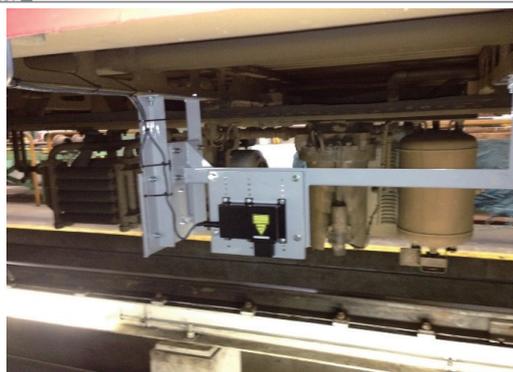
図 1 運転状況記録装置の速度精度比較試験 (上：誤差状況、下：レーザドップラ車速計)

運転状況記録装置の速度の検出精度が低いこと及び正確な列車出発位置の特定が困難であることについては、車輪の回転による速度の検出精度の問題であるため、高精度のレーザドップラ車速計及び衛星測位を利用して加速時、減速時、惰行時の運転状況記録装置 (民鉄に広く普及している機種) の速度の検出精度を把握するとともに、出発位置の特定ができるかの試験を行い (図 1)、その結果から、真の走行距離を利用して運転状況記録装置のデータを補正する方法をとりまとめた。

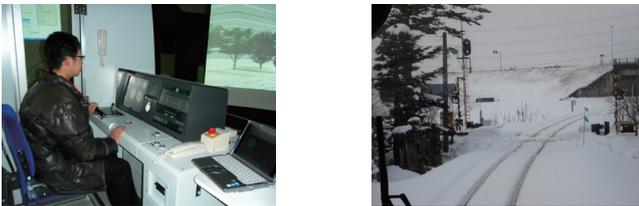
図2 中小民鉄会社を対象とした試験
(左：試験の様子、右：速度制限区間の現地写真)

実際に生じている事故事例を参照したところ、速度制限を超えて運転されるインシデント等（保安装置が設置されていない箇所におけるもの）が発生しており、速度超過が発生する恐れがある場所において速度超過となる前に検出する方法が有用と考え、鉄道運転シミュレーション（列車運行安全性評価シミュレータ）により、起こりうる速度超過シナリオ及び検出プログラムを作成し、その検出を行う試験（図2左）によりプログラムの有効性を確認することとした。

その結果、試験を行う駅間は、速度制限区間（図2右）を含むA駅からB駅までの区間とし、シナリオとして速度制限区間についての以下の①②（図3参照）のインシデントを想定することとした。

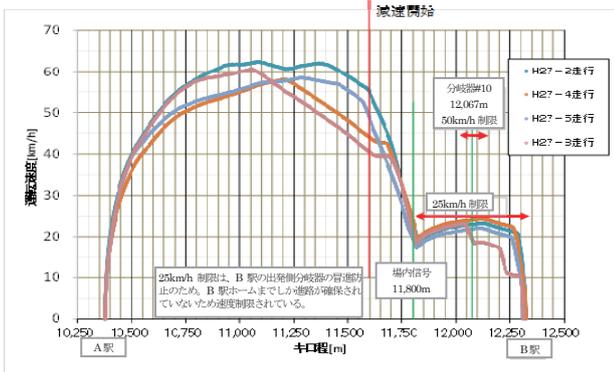
図3 インシデント等と判定すべき運転シナリオ
以上を踏まえ、列車運行安全性評価シミュレータ上に当該駅間の精緻な線路形状を作成し、運転士が駅間を走行し、インシデント等があれば警告を行うプログラムを実装した。プログラムでは、インシデント等が

- ①速度制限区間に対するブレーキ遅れ（運転操作の失念を想定）
- ②速度制限区間に対する速度超過（所要時分短縮のための加速を想定）

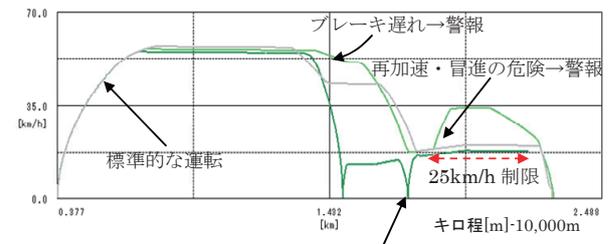
信号による停車・加速は正常→警告を行わない

図4 運転士による運転試験結果（2ケース）

図4は、試験結果である。標準の運転に比べて、ブレーキが遅くなる場合や、速度制限区間内において再加速を行い速度超過となる場合に、事前に検出し、警告を発出することが確認できた。

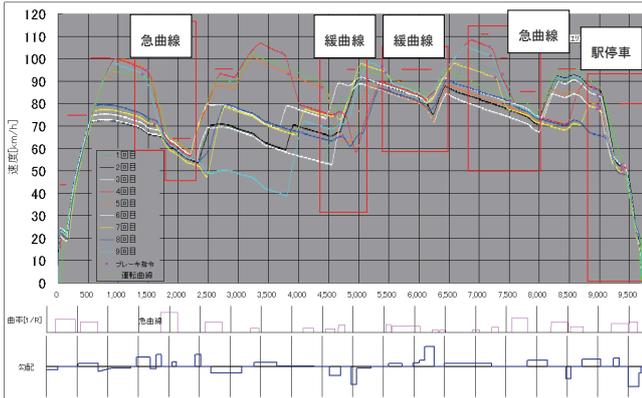
図5 標準運転曲線と運転状況記録装置データとの比較

図5は、ある駅間データを抽出し、誤差を補正した上で列車運行安全性評価シミュレーション上で再現を行った、列車9回分の運転曲線である。すべての列車が左から右に進行しており、途中の閉そく信号機の現示は不明であるが、出発時にダイヤ上の遅延がなく発車したことは確認している。

黄緑色のグラフは、鉄道事業者におけるダイヤ計算上の標準運転曲線であり、赤いX軸との平行線は速度制限区間を示している。

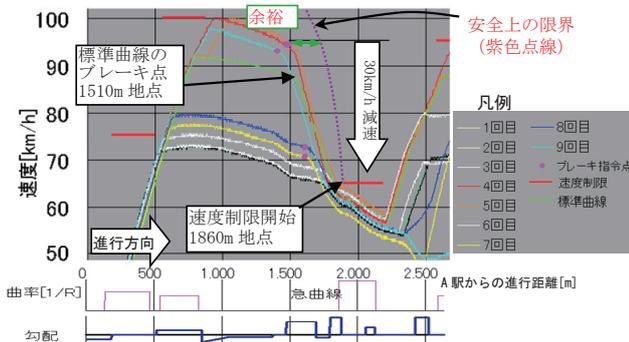
図6 急曲線部のブレーキ点及び安全上の限界、余裕時分の算出結果

図6は、図5のうち2000m付近の急曲線(25km/h以上の減速を伴うもの)部について拡大したものである。この速度制限に対して減速するための安全上の限界は、同図中に点線で示す曲線のように車両の減速度と線路の勾配から求め、この曲線とブレーキ点(点で示している)との距離(図中の緑色の矢印の部分)を運転上の余裕と捉えることとして、余裕時分の算出を行った。

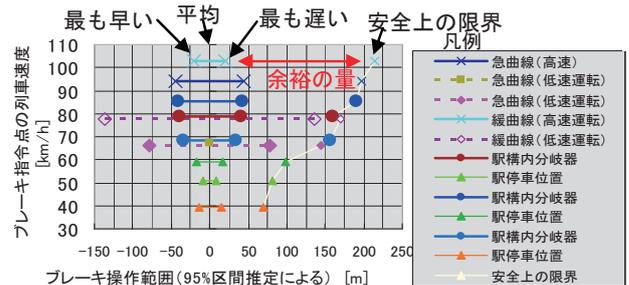
図7 減速の対象物別 運転速度別の余裕時分の比較

それぞれのグループにおけるブレーキ点のばらつきを求めたところ、図7のようになることが分かった。

図7及び表1より、運転速度に関わらず余裕時分の平均は6.5秒~8.2秒(駅停車では5.2秒)と、比較的長いことが分かった。ただし、短い場合は急曲線部ではなく緩曲線部に多く見られ、1.6秒、4.5秒と比較的短いことが分かり、ブレーキ操作を失念してしまう場合に対しては、この時間内においてブレーキの失念等について警告を示すことで正常な運転に回復させられる余地があることが分かった。

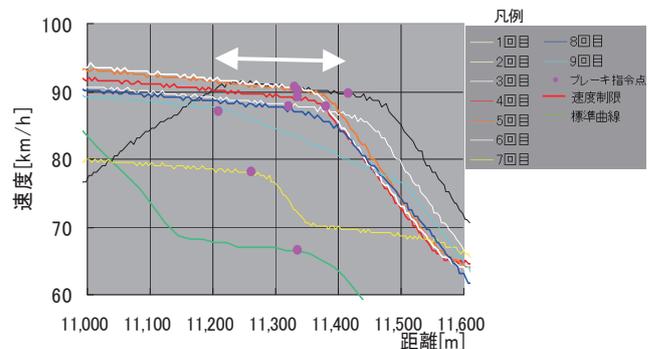
図8 駅部の分岐器に対する減速時

また、図8・図9はブレーキ点のばらつきを駅分岐器部と緩曲線部とで比較したものである。緩曲線部に対してはブレーキ点のばらつきが比較的大きいことが分かり、後日の調査では、駅分岐器部や急曲線部に対してはブレーキ点を事前に決めている運転士が多いが、緩曲線部ではあまり明確ではないという意見があり、ブレーキ操作の失念・速度超過は緩曲線部でも考えられることが分かった。

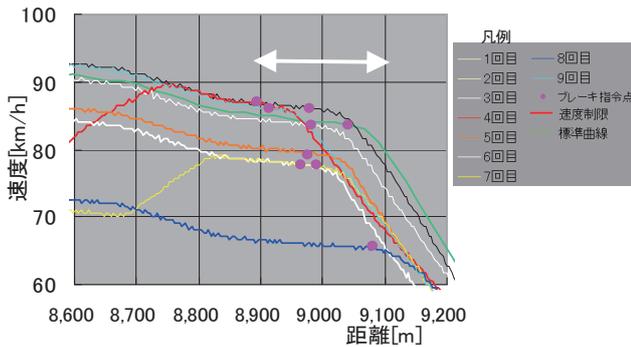
図9 緩曲線(750R)に対する減速時

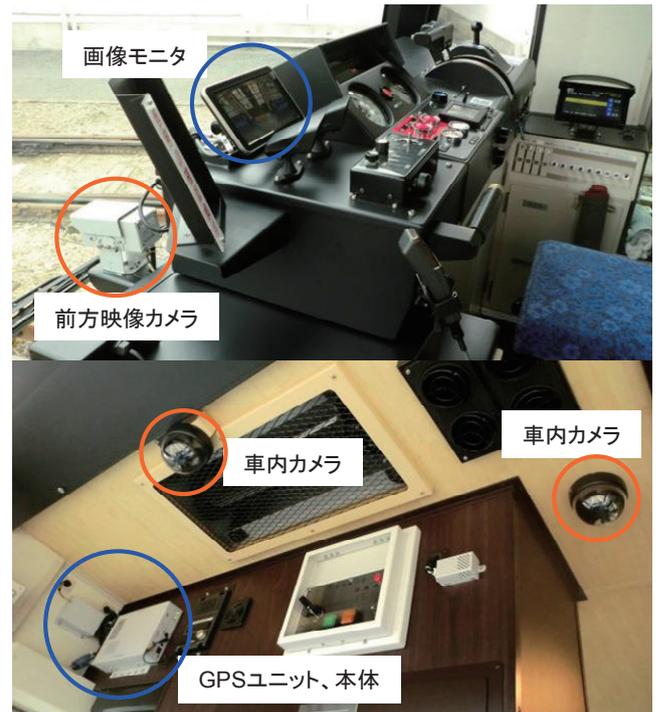
図10 映像型の運転状況記録装置の設置状況 (上: 運転台周辺、下: 運転台後方)

しかし平成26年に、周辺状況や列車位置を特定しやすい点で優れた点が評価され、交通研が技術指導した、カメラにより運転状況を記録する方式 (映像型) の運転状況記録装置が軌道事業者に採用されたところである。採用された装置は本体装置及びセンサ (前方撮影カメラ、車内撮影カメラ、GPS、マイク) で構成されている。

この方式は、結線が不要であるため既存の車両への設置が容易であるという特徴があり、また、映像であるため記録される情報量が多いことから、現時点では運転状況記録装置を搭載していない (又は搭載が技術
