衛星測位による列車位置検知の 地上の定点を基準とする 測位精度評価手法の検討

交通システム研究部 主任研究員 山口 大助

衛星測位による列車位置検知の 地上の定点を基準とする測位精度評価手法

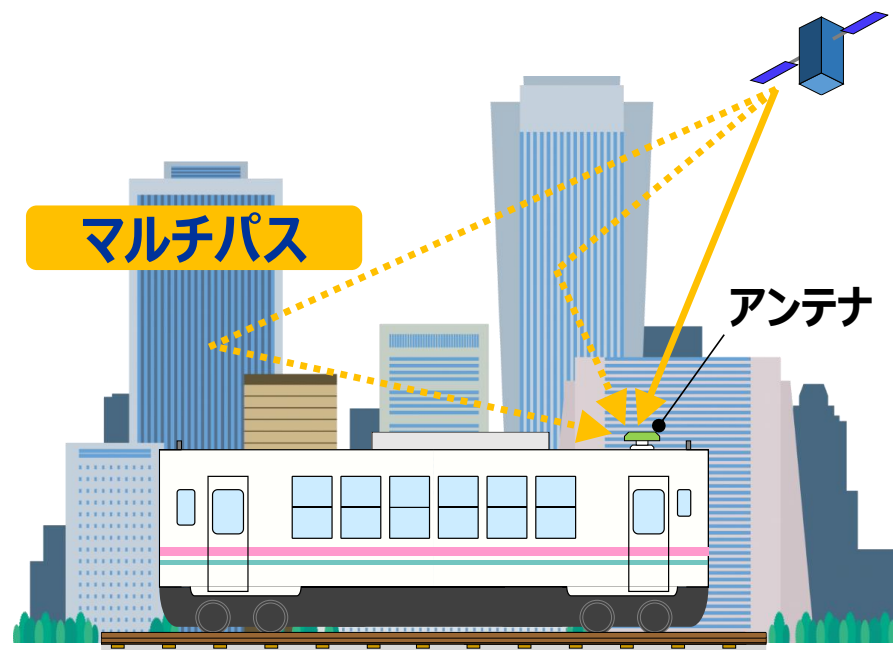
- 衛星測位の利活用にあたっては測位精度の事前評価が必要
 - 衛星からの電波の受信が難しい場所では測位不可
 - 高層ビル等が密集する場所では建物に反射した電波を受信すること(マルチパス)で測位精度の低下の懸念

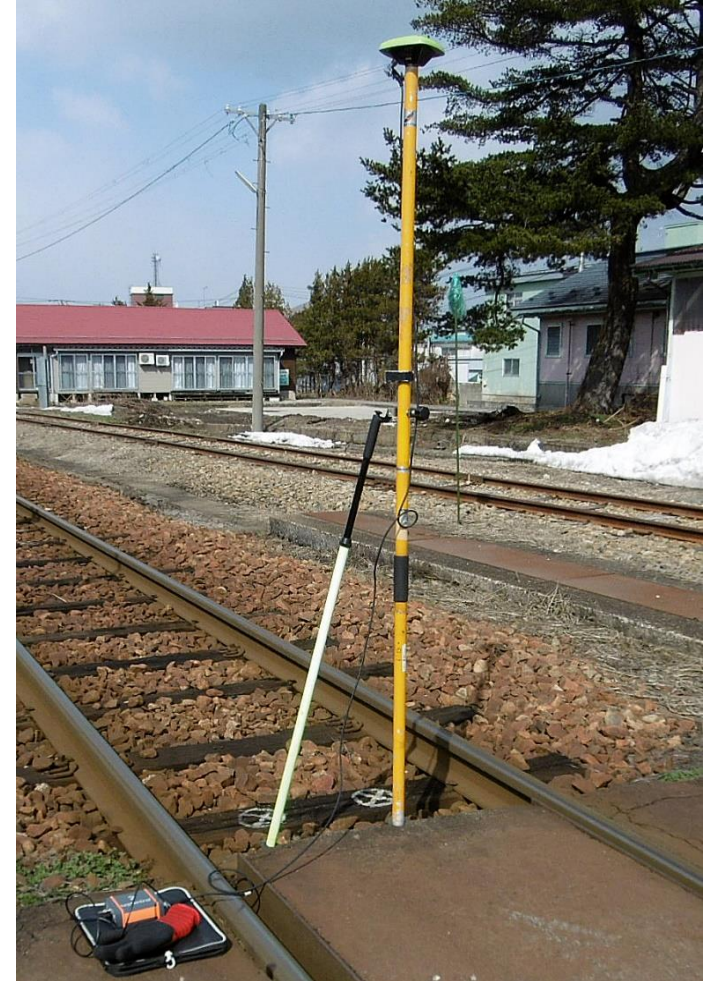
- 地上側で絶対位置を確実に測定できる箇所を定点として設定
- 定点において高精度測位を行い，定点の絶対位置を示す緯度と経度を事前 to 取得し，精度評価の基準とする
- 本発表では踏切の端を定点に設定

踏切端点(定点)での高精度測位の様子

- ネットワーク型RTK測位を利用し、踏切の端(下り方)において2本のレール間の中央付近で高精度測位を実施

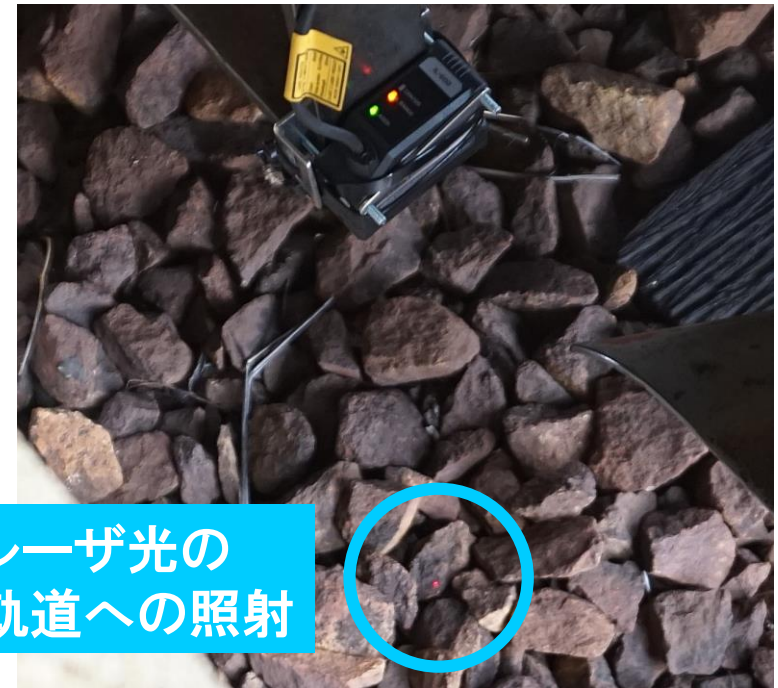
- 列車が定点を通過した瞬間を記録するため、レーザ変位計を走行中の車両～まくらぎ(またはバラスト)間の高さが測定できるように車両側に設置

- レーザ変位計を乗務員室への入出時に使用するステップに固定
- アンテナを車両屋根上の車体幅に対してほぼ中央に設置
- 受信機とパソコンを車内に設置
- レーザ変位計とアンテナの離隔は線路長手方向において0.8m
→ レーザ変位計とアンテナの取付位置は線路長手方向において一致しているものと見なして測位誤差を算出

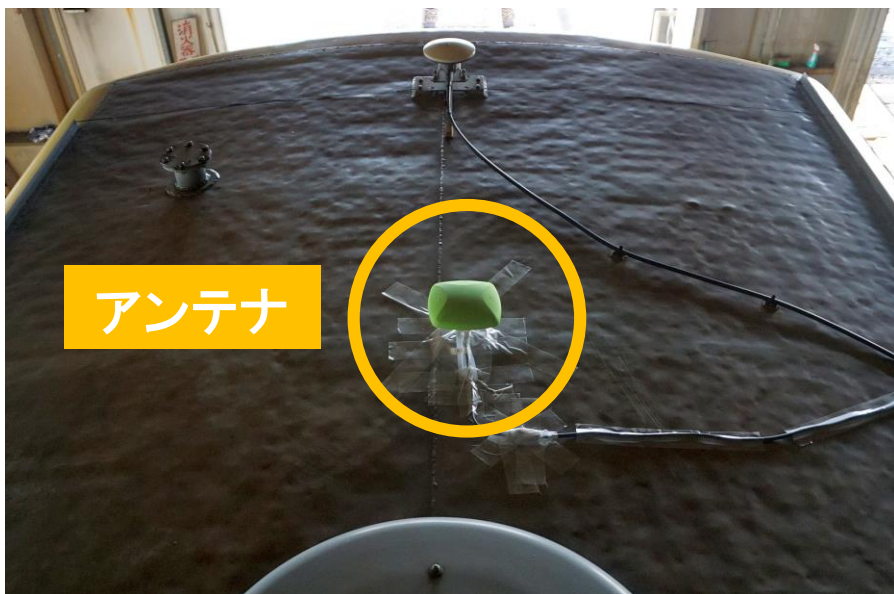
- 衛星測位によって列車走行位置を車上で逐次算出するため、
 - アンテナを可能な限り車両屋根上に設置
 - 受信した電波を利用して現在位置を算出する受信機及び受信機による測位結果を記録するパソコンを車内に設置

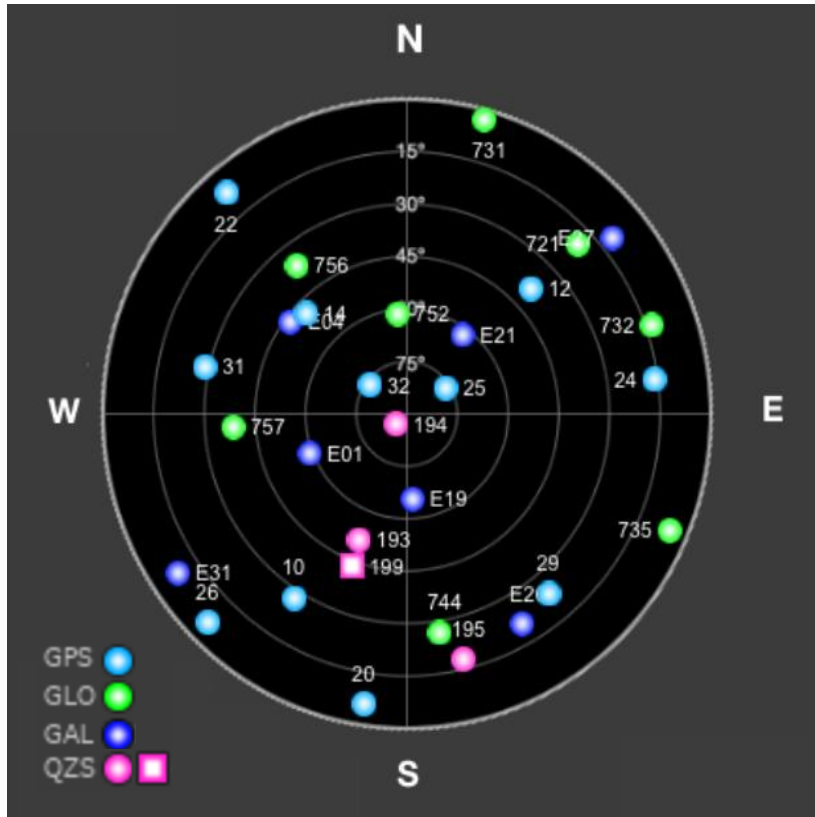
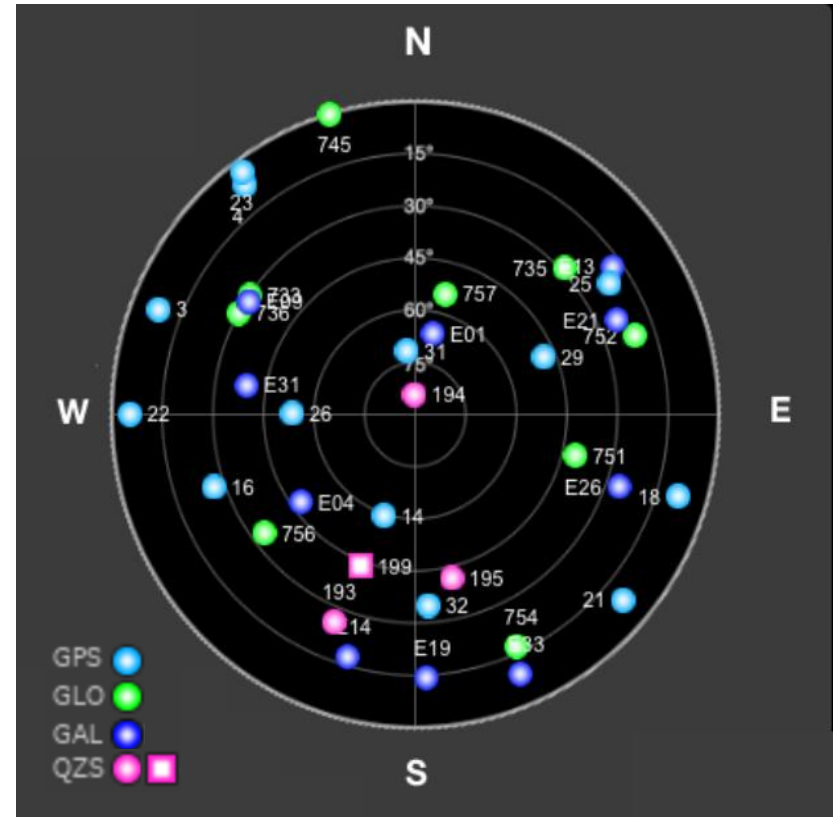
- 衛星配置の違いが測位誤差の傾向の違いに現れたか

1回目(10時台)

3回目(12時台)

- 各測定回ともに提案手法により測位誤差を算出できていることを確認
- 2往復目の方が測位誤差は大きい傾向が見られる

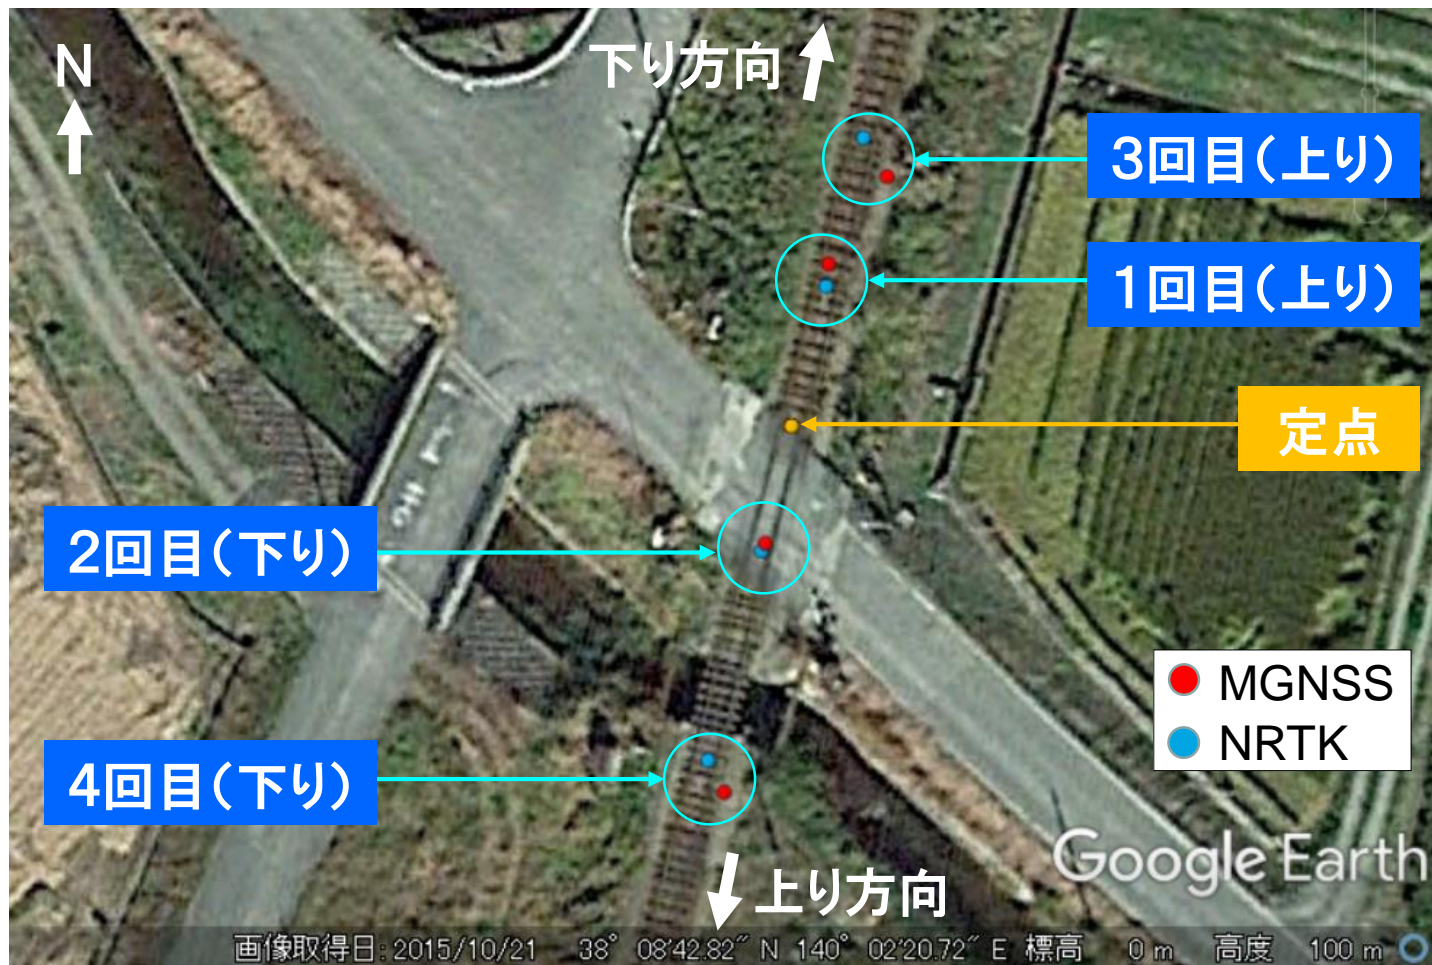
測位結果のGoogle Earth上へのプロット

- 踏切A

- 車上での衛星測位の結果は列車の進行方向に対して定点よりも後方の位置を示しており、列車走行中の衛星測位の結果は実際の走行位置よりも後方の位置を示す可能性がある
- 言い換えると、これは列車が衛星測位の結果よりも実際には前方に位置することを指し、危険側となる
- 理由として...
 - 過去の測位結果等も活用して現在位置を算出する手法
 - 受信機とサーバの間の携帯電話回線等における通信遅延(条件IIのネットワーク型RTK測位)
 - 測定機器の時刻同期の遅れやデータ分析時の読み取りのズレ

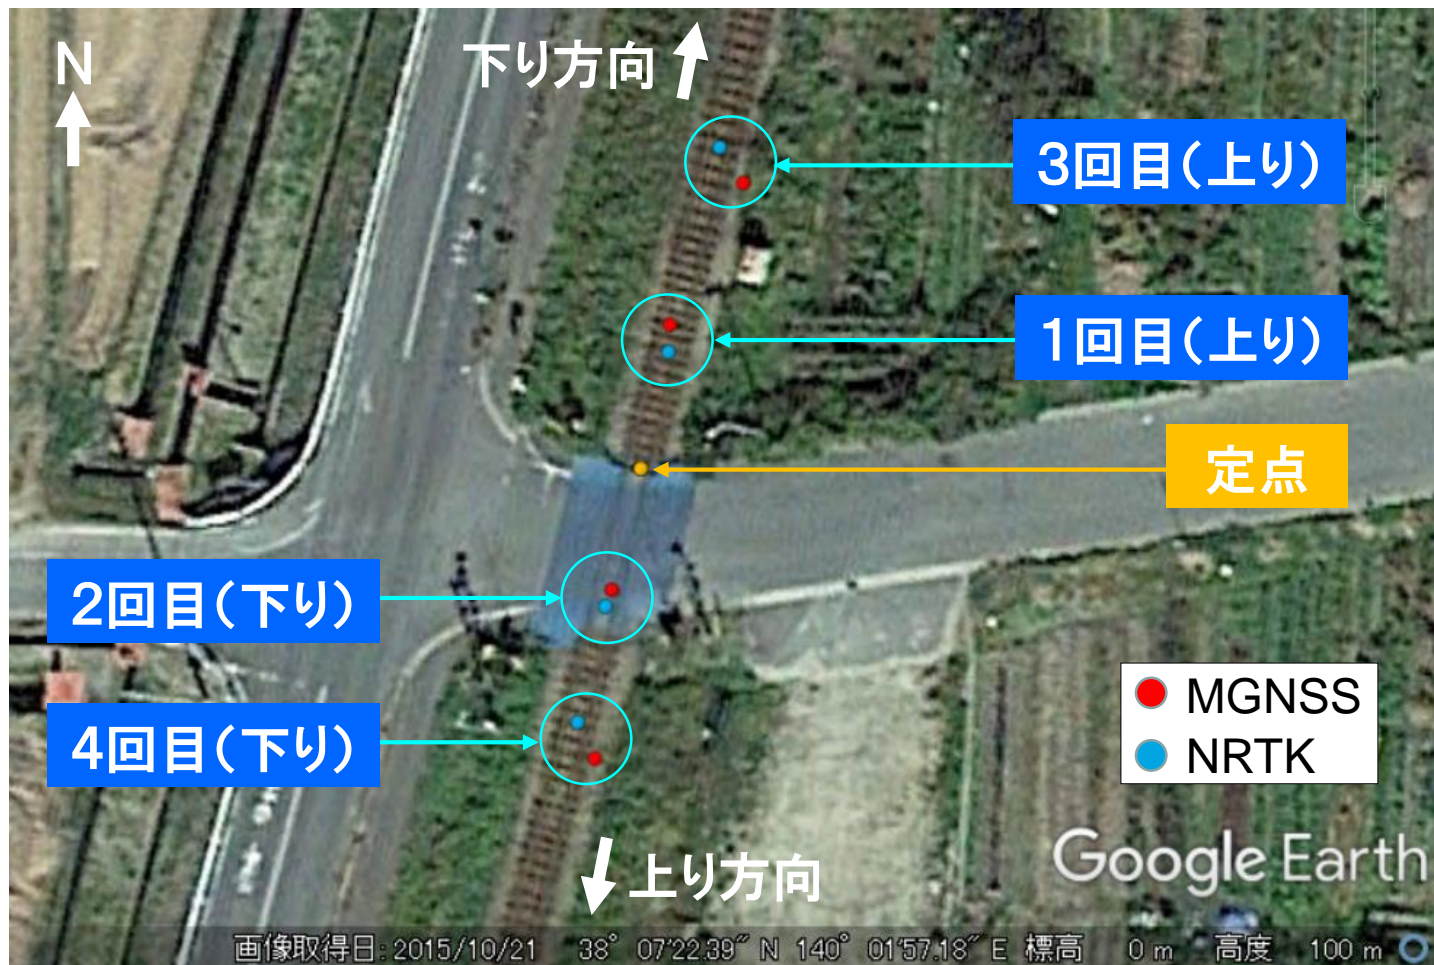
測位結果のGoogle Earth上へのプロット

- 踏切B

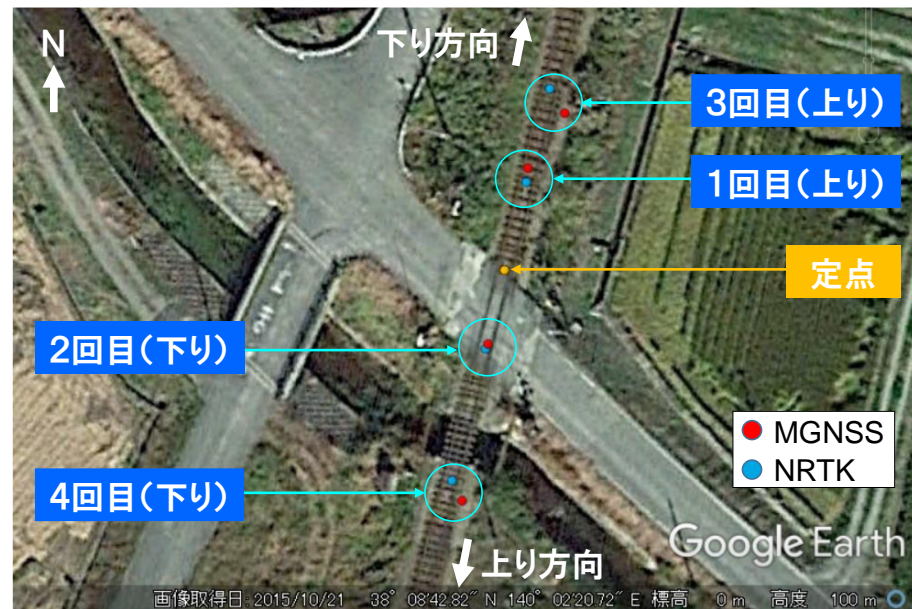
講演概要(冊子版)の図6について

誤

→ 正

- 「凡例」の誤記
- 「1回目(上り)」と「2回目(下り)」のプロット
