列車運転支援情報伝送の妨害対策に関する検討

交通システム研究部 ※林田守正 工藤 希 竹内俊裕 大野寛之
 東京大学 水間 毅

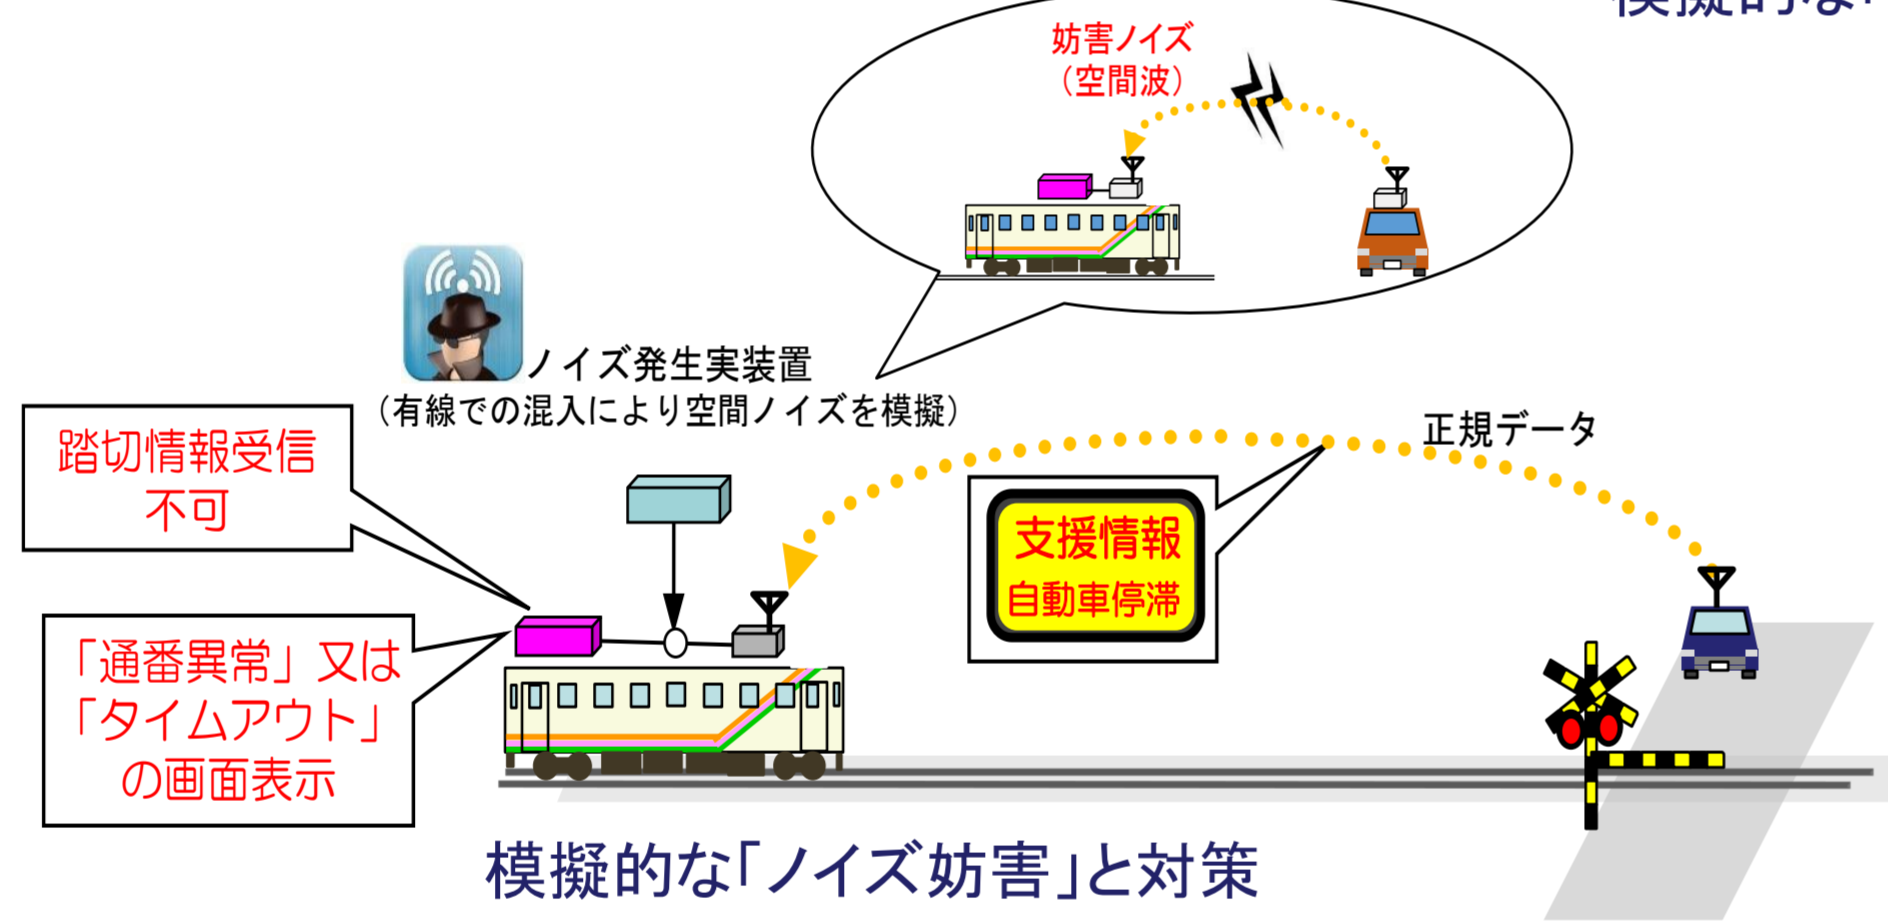
模擬的な「ノイズ妨害」と対策

伝送妨害の検知と支援画面上への文字列併記

検知の指標	標準値	異常検知のしきい値	検知・画面表示(併記)のタイミング
CRC異常	CRC関数値(余り)	送信側と受信側の一致	送信側と受信側の不一致	送信側と受信側の不一致時点
通番異常	データ通番から次データ通番の増分	1	15番(3s相当)以上の飛躍	次データ受信(再開)時点
タイムアウト	前データ受信後、次データ受信までの経過時間	200ms	6s以上	前データ受信後、次データ未受信のまま6s経過時点

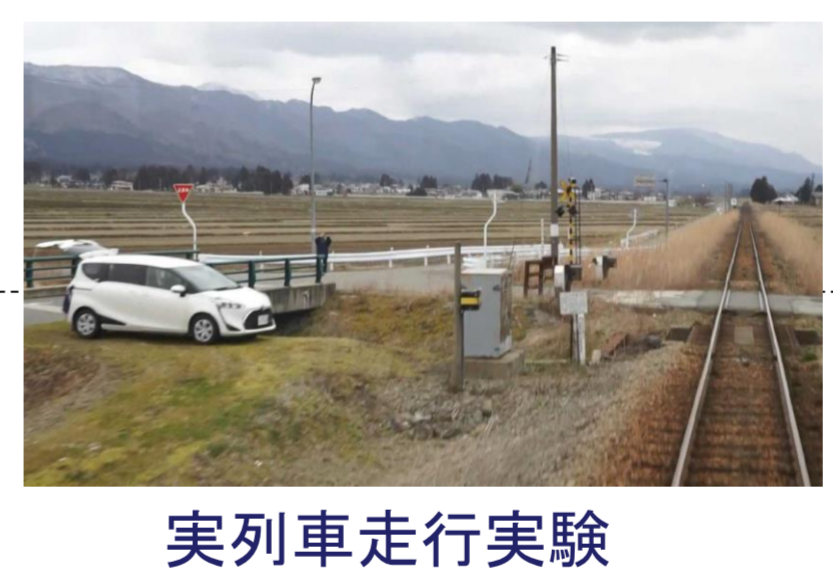
実列車走行実験

- ①実列車走行実験
 - (1)妨害無し
 - 警告地点以遠では「通常運転」→警告地点を越えると「踏切に障害物あり」に遷移。
 - (2)なりすまし妨害
 - CRC検定無し:警告地点を越えると「踏切に障害物あり」(真)と「通常運転」(偽)が交互表示。
 - CRC検定有り:改ざんデータは破棄され、警告地点を越えると「踏切に障害物あり」が継続。
 - (3)ノイズ妨害
 - 「踏切に障害物あり」→ノイズ印加→受信が途絶し「通常運転」に遷移→ノイズ印加中止→受信再開→「踏切に障害物あり」に復帰。
- ②模擬走行実験(文字列併記機能追加)
 - (1)妨害無し
 - 踏切情報が「停滞無し」:「通常運転」→「通常運転+通信中」に遷移→模擬列車が模擬踏切に到達。
 - 踏切情報が「停滞有り」:「通常運転」→「通常運転+通信中」→「踏切に障害物あり」に遷移。
 - (2)なりすまし妨害
 - CRC検定有り:改ざんデータの破棄時に「通常運転」又は「踏切に障害物あり」に「CRC異常」併記。
 - (3)ノイズ妨害
 - 受信途絶検知により「通常運転」又は「踏切に障害物あり」に「通番異常」又は「タイムアウト」併記。

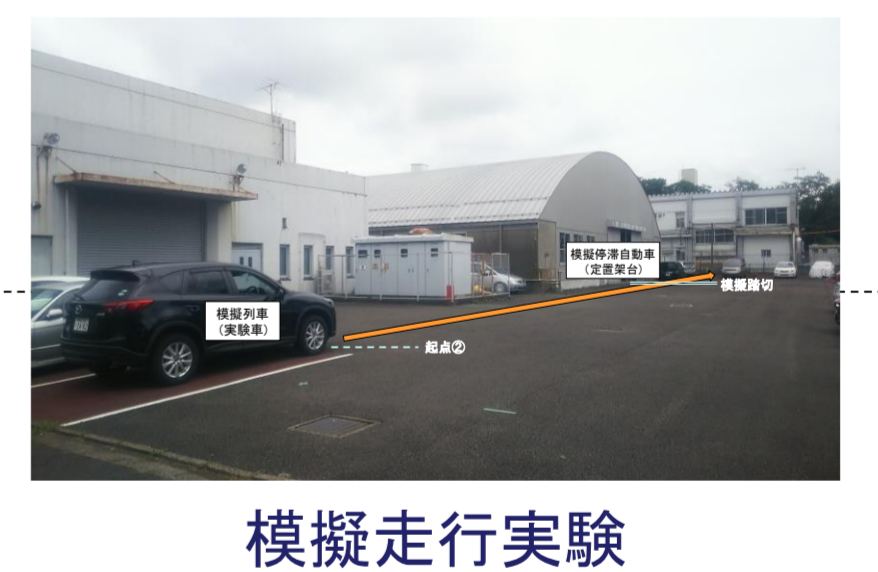
模擬走行実験

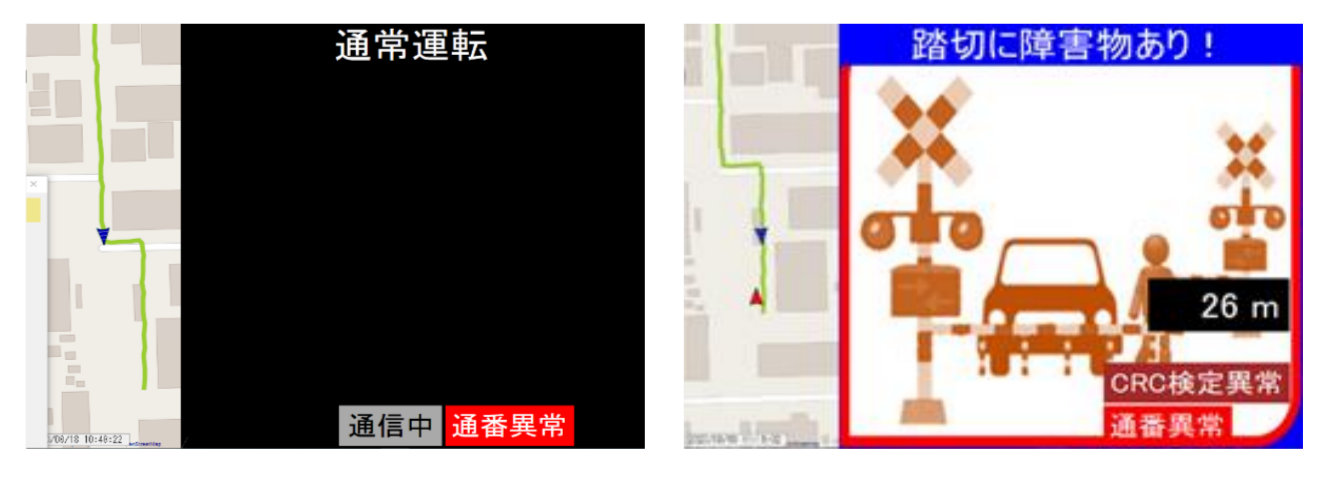
運転士支援画面への文字列併記例
