衛星システムの鉄道利用に関する実験および検討（第2報）

交通システム研究領域

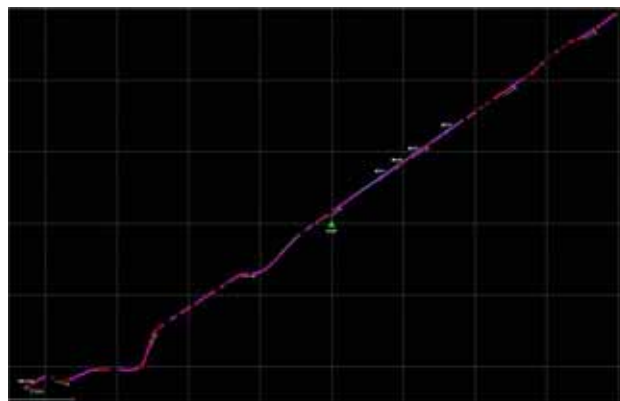
図 2 実験結果例

図 2 に実験結果の一例を示す。中央の緑色部分が電子基準点である。先述した実験前の事前準備として入手したリファレンスデータを真値とした場合、測位誤差値については取得データより抽出中した結果最大で 4.27m、最小 0.00m、平均 0.68m の値が得られた。

受信アンテナを複数搭載しているため、そのアンテナの特性により多少の違いはあるものの、おおむね測位誤差1m以内に収まっているといえるデータが入手できた。測位率としては平均して90%前後であった。

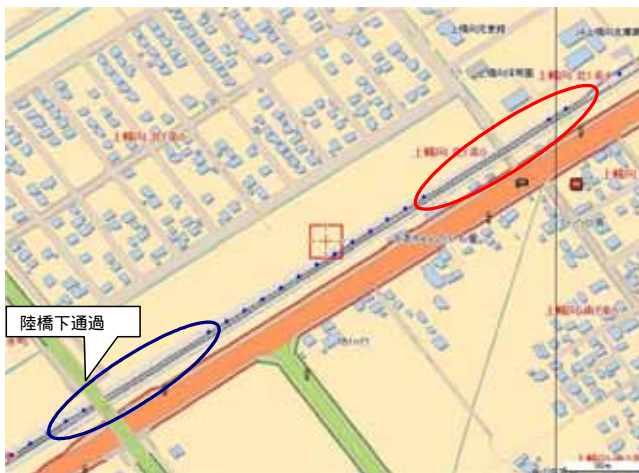
図3 受信障害地点例

測定不可の区間および測位誤差が大きな地点を、車上ビデオカメラで撮影した動画と地図により、照会して確認したところ、ほぼ鉄塔・陸橋・歩道橋や架線の合流部等 GPS アンテナの受信に影響があると思われる構造物が存在する地点であることが判明した。図3に受信障害地点の一例を示す。図3の左下部の測位不能原因は、陸橋下通過のためであるといえる。右上部の周囲状況については、図4に示すとおりである。図4を見る限りでは、左部の鉄塔による影響等が推定される。

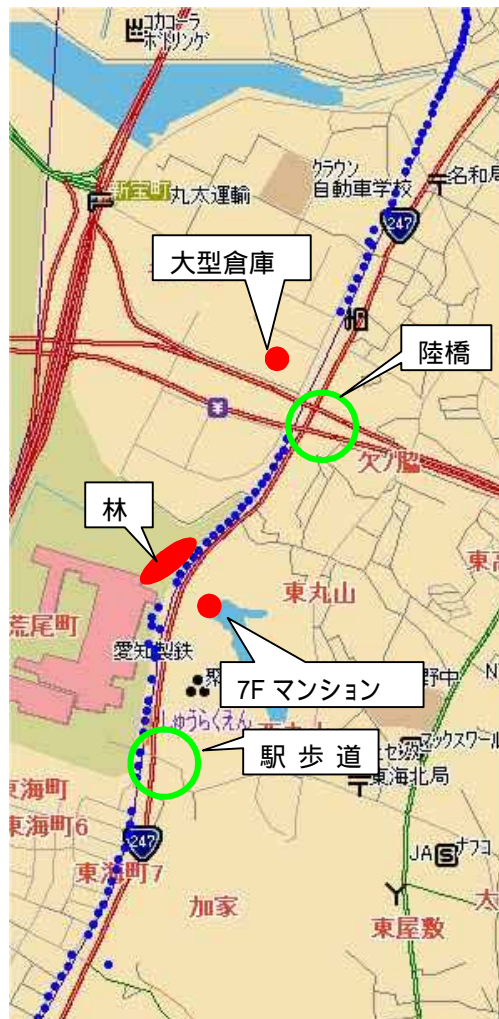
図9 実験結果例(2)

実験結果の一例を図9、図10に示す。今回の実験でも同様に、地図と走行風景のビデオ撮影により受信阻害原因を推定し、図中に注釈を入れている。また実験の目的上、衛星配置等の良環境条件は考慮しなかったが、測位率は平均85%程度となった。表2に測位率を示す。

測位率が2.1項の衛星測位における良環境での測位実験と比較して数%しか変わらなかったのは、実験実施日時が衛星配置の良いときだったこと等が挙げられるが、測位精度自体は実質2倍以上の差が出ており、市街地と郊外平地部の環境の違いによるマルチパスによる影響と思われる。

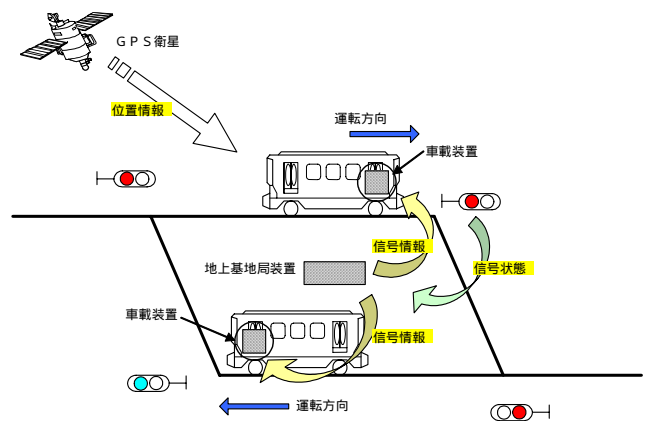
図11 衛星信号利用鉄道信号システム(試作)

また、この原稿で詳しくは触れないが、衛星測位データを利用した鉄道信号システムに関する実験を、山間部の路線区で平成16年度には行っていた。図11にその概要を示す。

上記については、一応目的の機能を達成することには成功したが、平成17年度に改めて機能を付加し、より実情に合わせた試験を検討しているので、その実験結果も含め併せて次回報告する予定である。
