## 6. 鉄道用予防保全システムを目指して

—画像処理技術を用いた地上設備の状態判断—

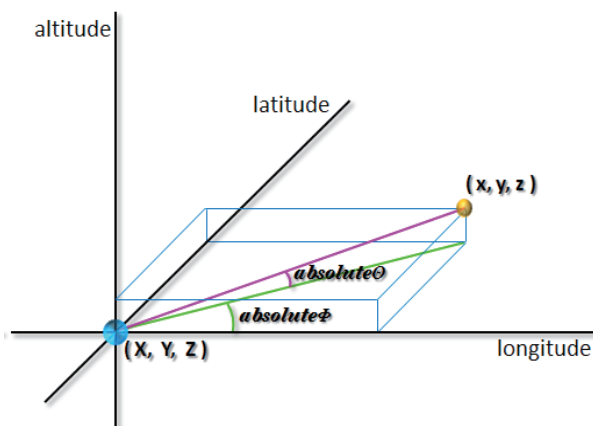
図3 対目標物角度算出

ら現在の位置  $(X, Y, Z)$  までのベクトルにより列車の傾きを表す。このとき、列車に設置してあるカメラの撮影方向は列車の進行方向と一致していることとする。 $(X, Y, Z)$  はそれぞれ（経度,緯度,高度）である。

次に、列車の位置から見た、目標物が設置されている位置までの角度を算出する。列車の傾き算出と同様に、列車の位置  $(X, Y, Z)$  から対象となる目標物の位置  $(x, y, z)$  までのベクトルが求められる角度である(図3)。これらを画像上に反映させることで、対象物の位置を特定する。

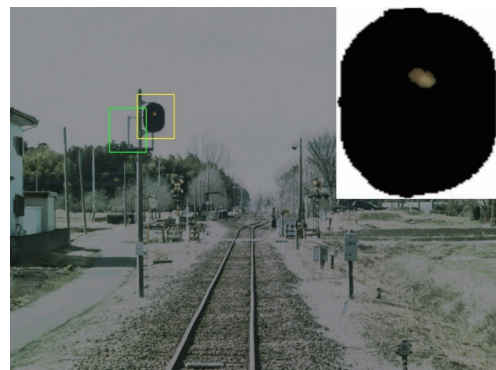
図9 信号機検出の様子

走行中に目標を検出する動作の確認を行った。図9にその一例を示す。信号現示色の判別はほぼ正確に行うことができた。

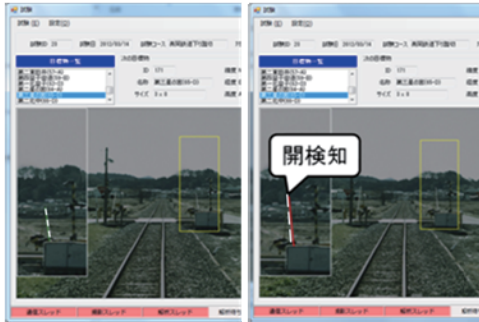
図 10 開検知の様子

遮断機についても、複数ある直線の中から遮断かんの棹部分の直線のみを認識し、その角度と長さの条件から遮断機の動作が確認できた。図10に一例を示す。図中、画像内の直線が点線表示の場合は遮断かんであると認識しているが、開ききっていないと判断している状態(図中左)、直線が破線表示になると遮断かんが開いたと判断している状態(図中右)を指す。

試験中、(1)遮断かんを認識できない場合や、(2)遮断かん以外の直線を遮断かんとして認識してしまう場合、(3)上がっている最中の遮断かんを認識したが開検知にいたらなかった場合があった。(1)、(2)は、画像処理において遮断かんのみを直線として認識できれば解決できるので、それぞれの踏切遮断かんにあった条件としきい値を検討していく必要がある。(3)の原因は、遮断かんと認識する条件として垂直の直線

は除外していたため、垂直まで上がる遮断かんの認識ができなかったことが考えられる。これについては、角度によって線分を除外するのではなく、垂直線の増減から遮断かんを判断できるようにするなどの対策が必要である。
