# ⑱ 画像解析を利用したチェアリフト搬器セーフティバー モニタリング装置（第2報）

交通システム研究領域 ※竹内 俊裕 千島 美智男 森 裕貴

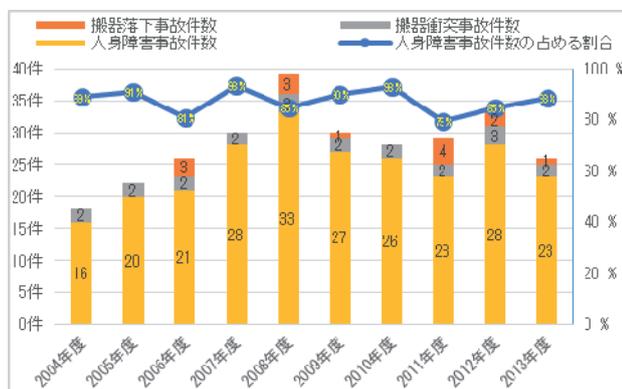
図1 索道運転事故と人身障害事故の占める割合 (2004年度～2013年度)

索道における運転事故は、図1に示すように、2004年度～2013年度の過去10年間の調査では281件発生しており<sup>1)</sup>、このうち人身障害事故は全体の約87%を占めている。

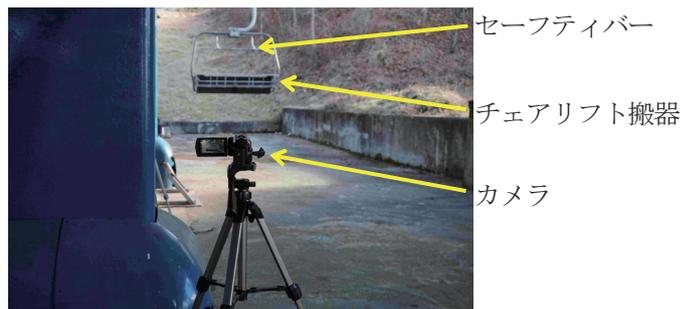
図3 搬器撮影の様子

本装置の画像解析機能の検証を行うため、索道事業者の協力のもと、スキー場に設置されているセーフティバー付クワッドリフト（全長約1700m）の停留場にカメラを設置し、搬器映像を撮影、その映像を用いて検証を行った（図3）。

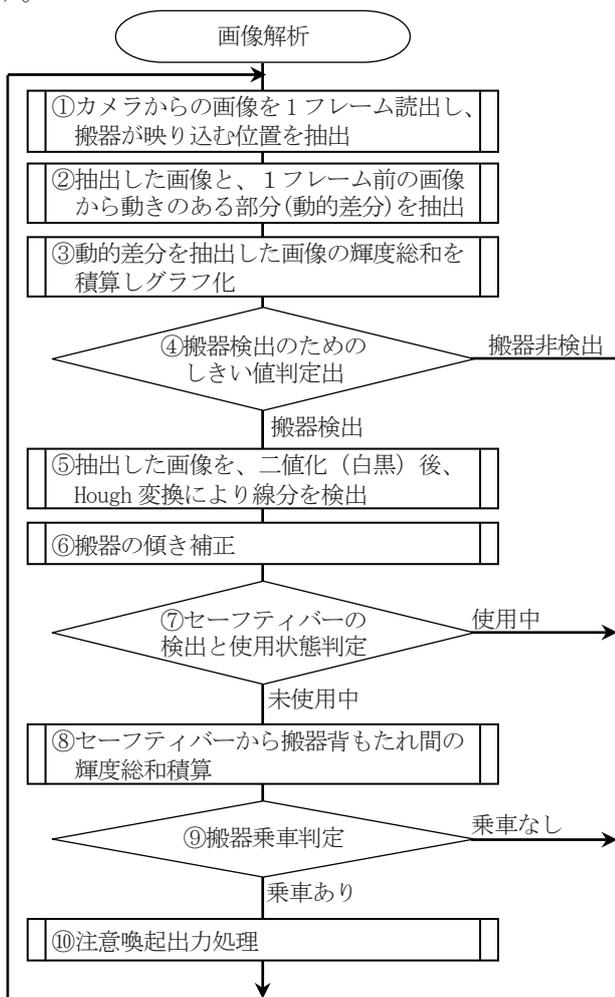
図4 画像解析フローチャート

画像解析方法について、図4にフローチャートを示す。

- ①設置されたカメラより毎秒15フレーム程度で入力される各フレーム画像に対し、搬器が映り込む位置(座標値)をあらかじめ設定しておき、その範囲を抽出する。
- ②抽出した画像と1フレーム前に抽出し保持していた画像から、動きのある部分(動的差分)を抽出する。
- ③動的差分を抽出した画像に対し、X座標(横ピクセル)ごとにY座標(縦ピクセル)の輝度の総和を積算しグラフ化する。
- ④グラフの立ち上がりが搬器左側のしきい値を上回り、かつグラフの立ち下がりが搬器右側のしきい値を下回った場合に、搬器が映っていると認識する。

- ⑤搬器を認識した場合は、①で抽出した画像を白黒で二値化し、Hough変換により線分を検出する。
- ⑥Hough変換による線分検出後、セーフティバーの検出を実行する前に、搬器の傾きを補正する。この補正は、搬器の片側に乗車している場合に、搬器が傾いた状態となり、正確な線分検出に影響が出ることを防止するため、その対策として実施した。この補正は、検出された線分に傾きが確認された場合に、線分が水平になるまで画像全体を回転させる方法を採用した。
- ⑦傾き補正終了後に実行するセーフティバーの使用状態の検出は、セーフティバー未使用時の位置に線分が検出されるか否かで判定する。
- ⑧セーフティバーが未使用中と判定された場合のみ、搬器への乗客の乗車状況の検出を行う。搬器に乗客が乗車している場合、搬器背もたれの上部に乗客の上半身が映ることが想定されるため、その範囲を乗車判定対象範囲として抽出し、③で実行した輝度の総和を積算しグラフ化する。
- ⑨輝度総和積算グラフが乗車判定用しきい値を上回った場合に乗車と判定する。
- ⑩以上の処理を実行した結果、セーフティバーが未使用かつ搬器への乗車がある場合に、注意喚起出力処理を行うこととした。

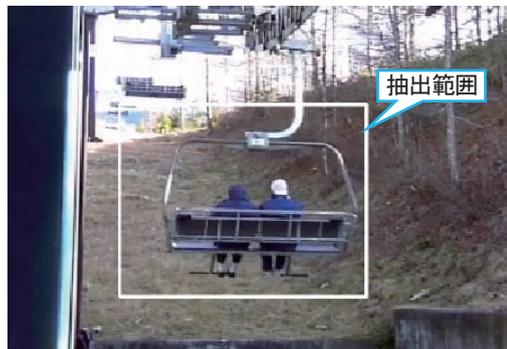
図5 矩形抽出

カメラより入力された画像から、あらかじめ設定された搬器が映り込む位置(図5)を矩形抽出し、抽出した画像と1フレーム前に抽出して保持していた画像から、動的差分を抽出(図6)、輝度の総和を積算してグラフ化し、しきい値より判定を行い、搬器検出と判定されることを確認した(図7)。

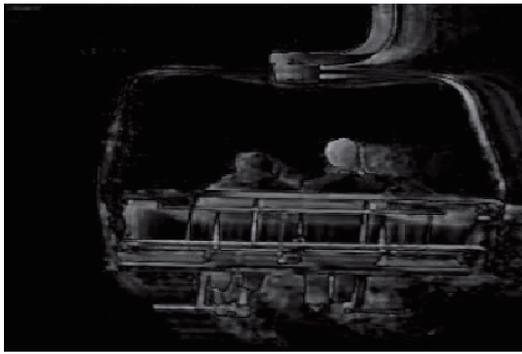
図6 動的差分抽出画像

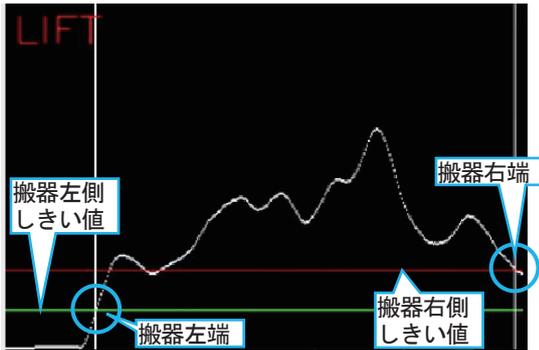
図7 輝度の総和積算グラフと搬器検出結果

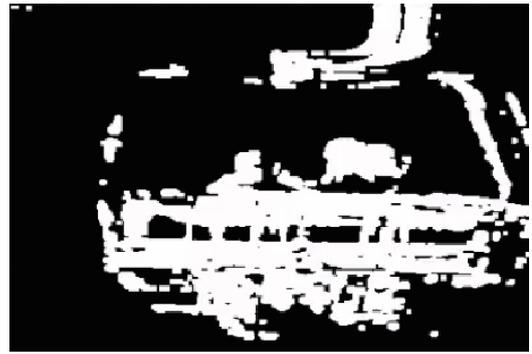
図10 二値化画像

搬器検出後、白黒で二値化（図10）し、Hough変換により線分が検出（図11）されることを確認した。

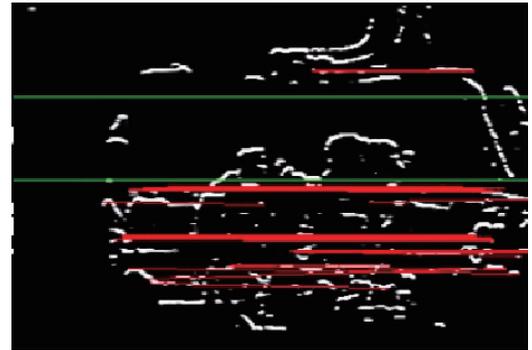
図11 Hough変換による線分検出

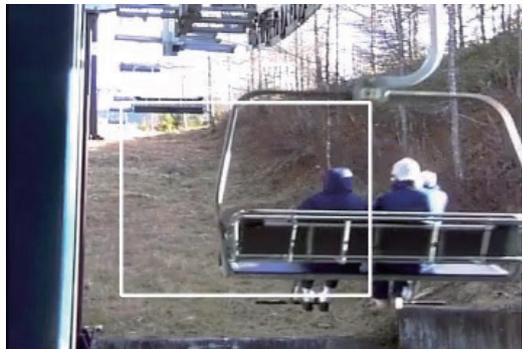
図8 搬器と認識しない場合の入力画像

このとき、図8のように搬器全体が映っていない場合は、図9のような輝度総和積算グラフとなり、搬器非検出として判定されることを確認した。

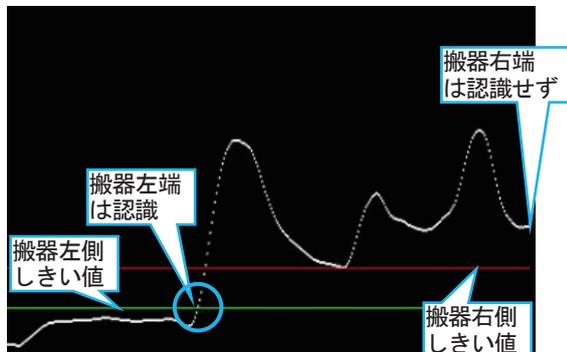
図9 搬器と認識しない場合の輝度積算グラフ

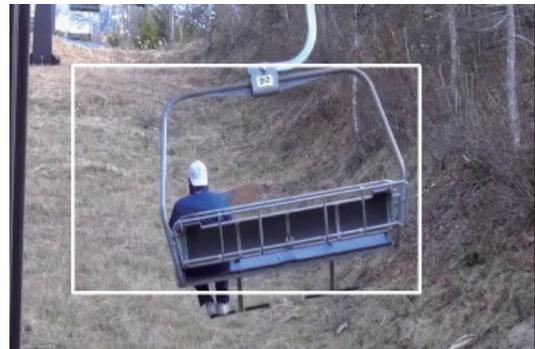
図12 片側乗車により傾いた搬器

線分検出後、図12のように傾いている搬器については、図13のようにその傾きが補正されることを確認した。

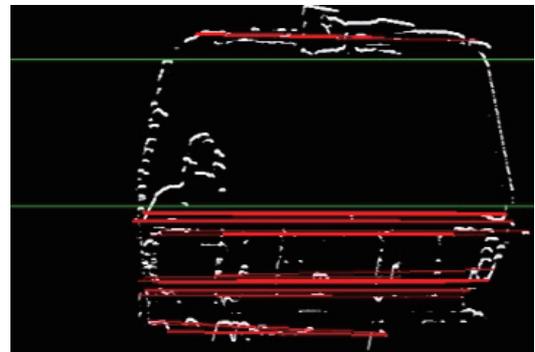
図13 傾き補正後の画像

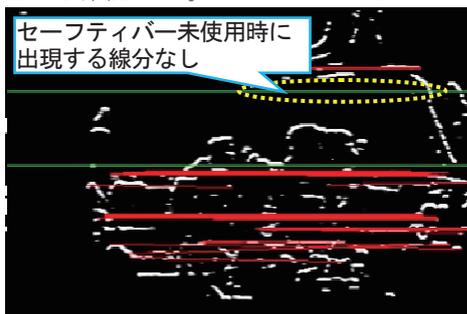
図14 セーフティバー使用中と判定した画像

傾き補正後、セーフティバー未使用時に出現する線分の判定を行い、図14のように該当する線分がない

場合はセーフティバー使用中、図15のように該当する線分がある場合はセーフティバー未使用中と判定されることを確認した。

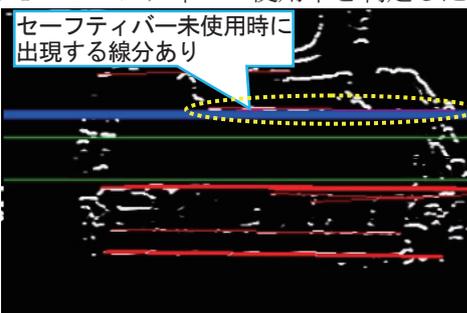
図15 セーフティバー未使用中と判定した画像

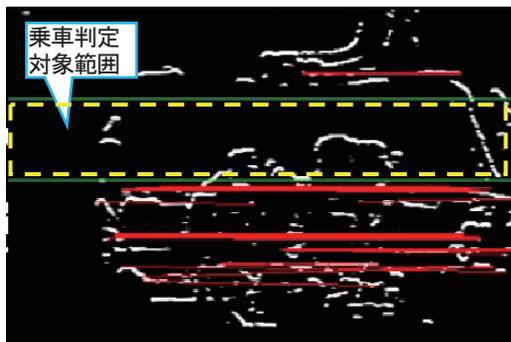
図16 乗車中と判定された画像

セーフティバーが未使用状態の場合、乗客の上半身が映ることが想定される範囲(図16)について、搬器検出と同じ方法で判定を行い、しきい値を上回った場合(図17)に乗車あり、そうでない場合(図18)に乗車なしと判定されることを確認した。

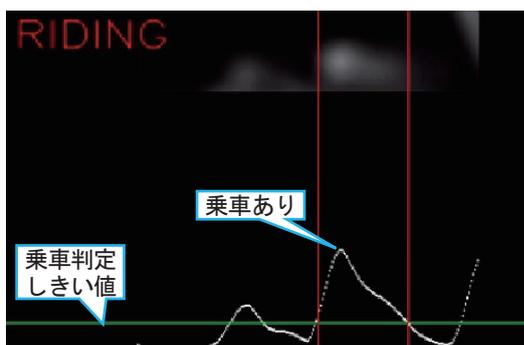
図17 乗車ありと判定された画像

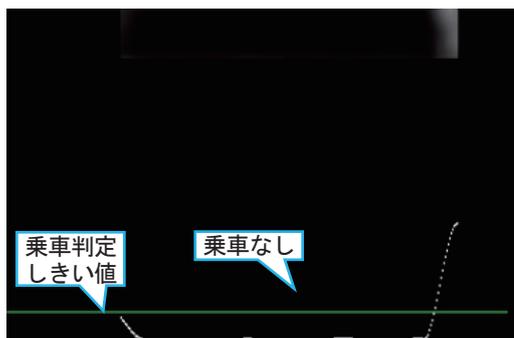
図18 乗車なしと判定された画像
