② 自動車の歩行者頭部保護に関する調査

自動車研究部 ※田中 良知 細川 成之 松井 靖浩

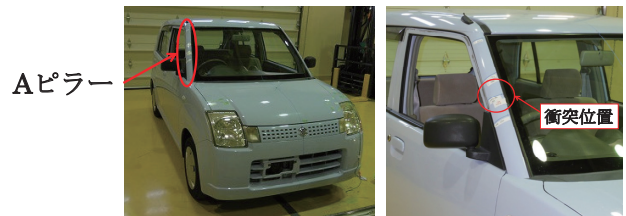
図 5 実験車両・実験衝突位置

A ピラーは歩行者保護基準における頭部保護試験範囲に含まれないが、事故調査の車両外板に含まれている。そこで、現行の歩行者保護基準に適合した軽乗用車を用いて、A ピラーを衝突位置として歩行者頭部保護試験と同様の実験を実施し、A ピラーの加害性を調査した。実験は、歩行者頭部インパクトを 35km/h

の速度で車両に衝突させることで実施した。衝突位置は、A ピラー中央部、ラップ・アラウンド・ディスタンス (Wrap Around Distance、以下 WAD) が 1,800 の位置とした。また、今回実験に用いた車両は A ピラーの構造が運転席側と助手席側で異なることから、それぞれについて実験を実施した。図 5 に、実験車両及び衝突位置について示す。

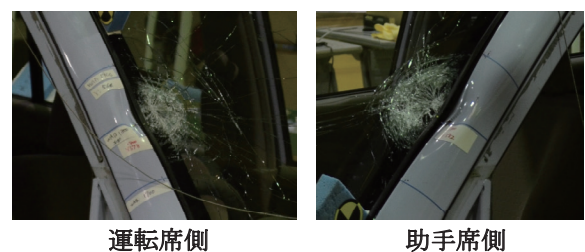
図 6 実験後の A ピラー変形状況

図 6 に、それぞれの実験後の A ピラー変形状況を示す。変形量は助手席側の A ピラーの方が大きかった。

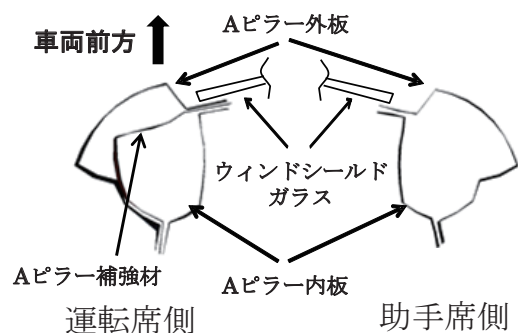
図 7 運転席側及び助手席側 A ピラー断面

図 7 に、運転席側及び助手席側の A ピラーの断面を示す。運転席側の A ピラーには補強材が入っており、強度が高くなっていた。運転席側のみ補強材が入られているのは、日本の道路が左側通行であり、車両相互事故において運転席側に衝突する可能性が高いためと考えられる。

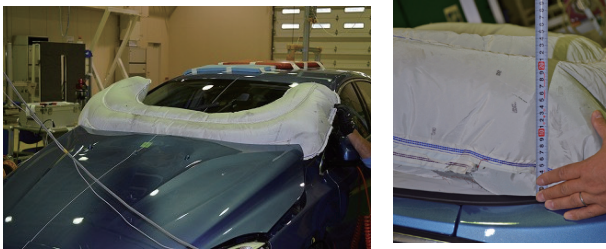
図 14 歩行者エアバッグの空気充填状況

図 14 に、実験後の歩行者エアバッグに空気を充填した状況を示す。今回実験に用いた車両の歩行者エアバッグは、厚さが約 200mm であった。
