## 講演 2. 自転車乗員の交通事故発生要因と先進安全技術について

自動車研究部  
首都大学東京  
芝浦工業大学

図1 調査対象とした交差点の状況

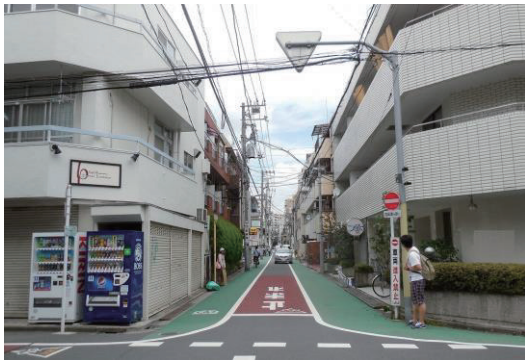
(b) 北方向道路

北方向道路及び南方向道路を図 1(b) (c)にそれぞれ示す。図 1(b)に示すように北方向道路角には、車両進入禁止の標識が設置されている。また、車両が北から南方向へ走行することから、路上には停止線を使用し一時停止「止まれ」の表示が塗布されている。なお、南方向道路角には北方向から交差点に進入する車両のドライバー用として、カーブミラーが設置されている。

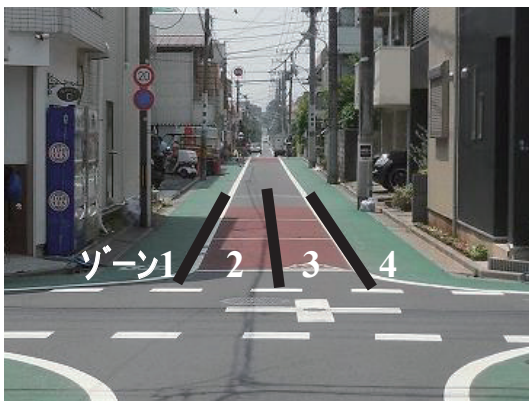
(c) 南方向道路

交差点手前の道路幅は 4.1 m であり、道路の両側に緑色に路面ペイントされた路側帯がある。ここでは、路面を図 1(c)に示すように 4 つのゾーンに分け、自転車乗員の走行位置を調査した。交差点の白破線を通過する時を交差点進入時とし、その進入時の自転車の走行速度も調査した。なお、交差点角のカーブミラー背後には、図 1(d)に示す建物があるため、調査対象とした南から北方向へ走行する自転車乗員には、西側より交差点に進入する走行車両、自転車、歩行者が死角に相当する。

自転車の走行位置を図1(c)に示したようにゾーン1(自転車進行方向に向かい、道路の右路側帯)、ゾーン2(道路中央より右側)、ゾーン3(道路中央より左側)、ゾーン4(道路の左路側帯)の4つのゾーンに区分した。図3に示すように自転車の進行方向をゾーン別に分析したところ、最も人数の多いゾーン4の場合、左折(56

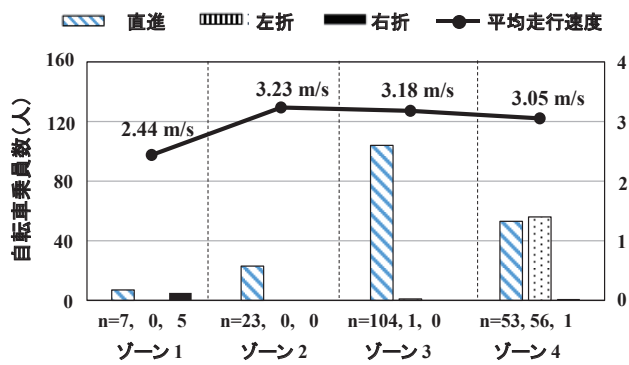
人)と直進(53人)の差は3人であった。これに対し、ゾーン3を通行する自転車のほとんどは直進(104人)しており、左折した自転車乗員は1人のみであった。ゾーン2では全員が直進(23人)しており、ゾーン1では7人が直進、5人が右折であった。この結果から、左折する自転車の多くはゾーン4を走行し、直進する自転車はゾーン3が最も多いことがわかった。

図3 ゾーン別、進行方向別の自転車乗員数
