# 前面ガラス部を対象とした 歩行者頭部保護試験に関する調査

自動車安全研究部 主席研究員 田中 良知  
細川 成之  
松井 靖浩

# 背景

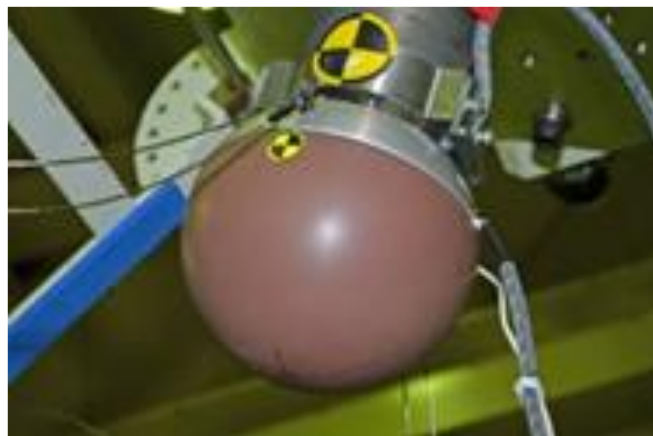
## 頭部インパクト

大人：4.5kg  
子供：3.5kg  
(外形寸法は同じ)

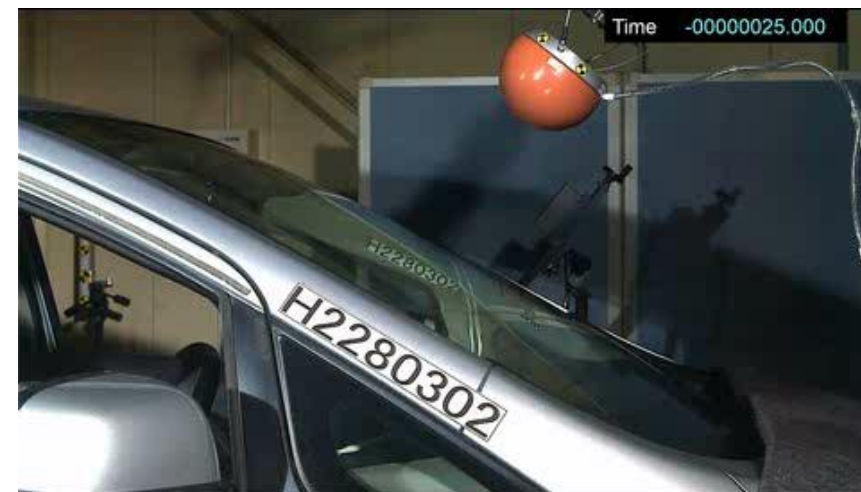
## 衝突試験状況

WAD (Wrap Around Distance) により判断  
WADが1,700mmまで子供インパクト  
WADが1,700mmから2,500mmまでが  
大人インパクト

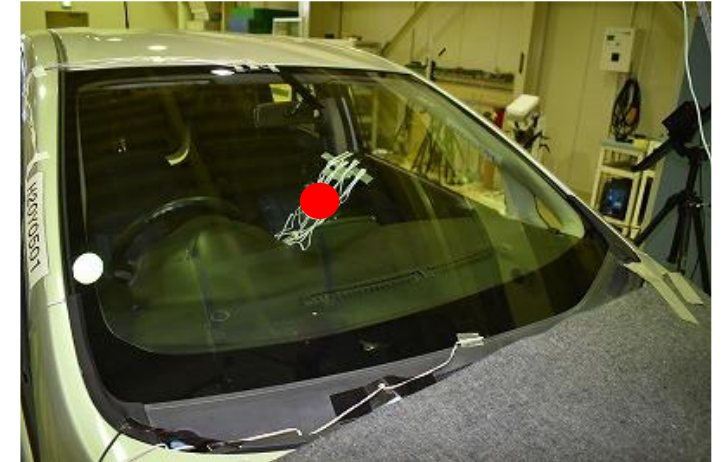
衝突位置

衝突位置：中央部  
インパクタ：子供インパクタ使用

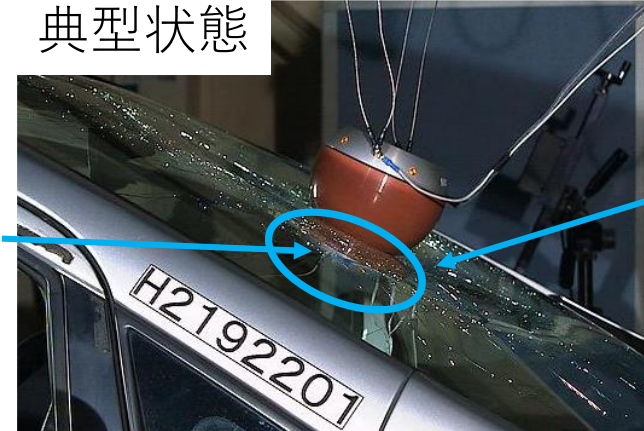
典型状態

衝突位置破損によりインパクトがガラスに侵入

衝突位置  
で破損

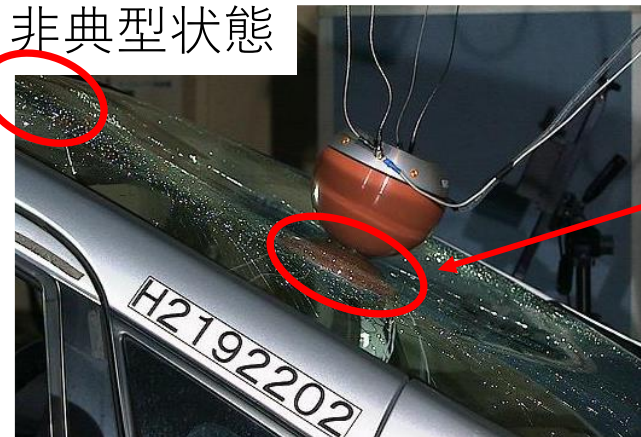
非典型状態

衝突位置の破損が無い  
ためインパクトがガラスに侵入しない

端部から  
破損

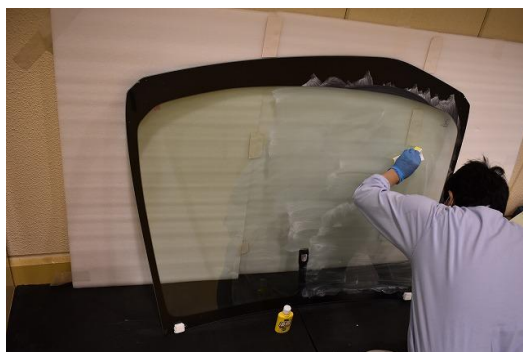
研磨剤塗布状況

1. 実験回数：5回実施

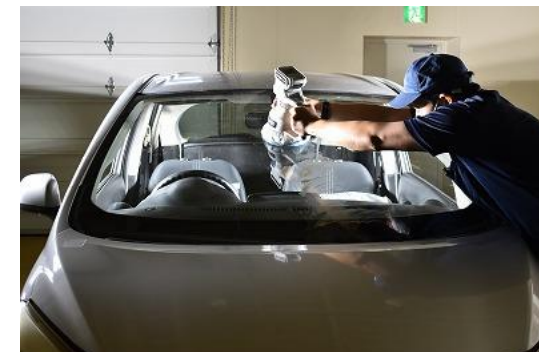
ポリッシャー研磨状況

2. 実験回数：各水準2回実施

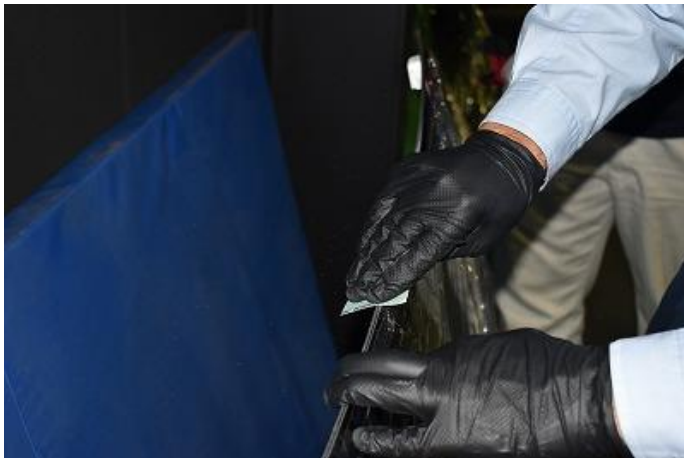
やすり掛け

### 1. ガラス全周に100番の紙やすりでやすり掛けを実施

実験回数：5回実施
