## ⑨第 4 種踏切に対する安全性向上支援装置に関する検討状況について

交通システム研究部

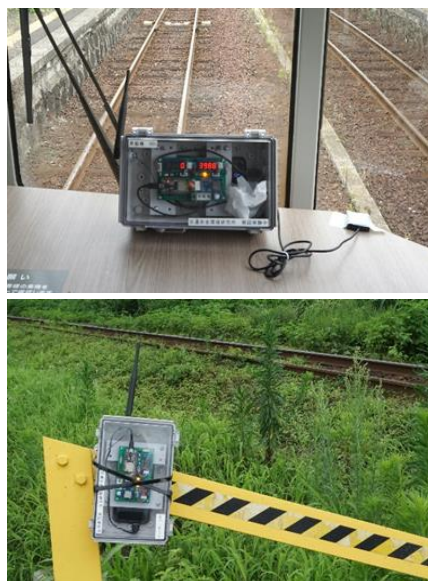
図 1 検討した第 4 種踏切支援装置  
(上：車上装置、下：地上装置)

今回作成した第 4 種踏切支援装置のうち、通信機能を確認する装置を図 1 に、動作イメージを図 2 に示す。

車上装置は、列車の現在位置及び速度を GNSS により取得し、取得した情報を WiFi 経由で地上装置に送信する。WiFi による通信は距離に制限があるため、地上装置は、車上装置から受け取った情報を、近隣に設置してある地上装置に再送する（ホッピング）。これにより、WiFi による距離の制約を超えることとした。

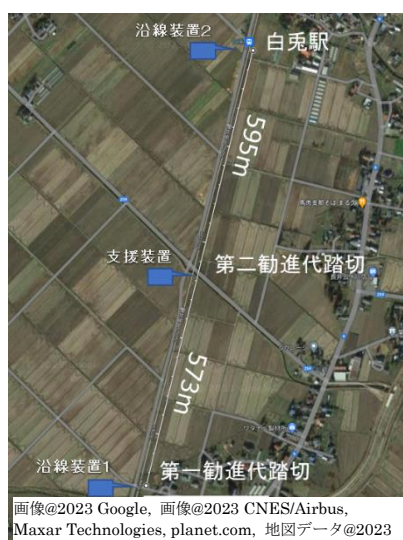
図 3 フラワー長井線における地上装置の配置

車上装置は先頭運転台そばに配置し、地上装置は基本踏切に配置（図 3, 図 4 参照）することとした。

フラワー長井線では、周辺の障害物が少なく見通しがよいことから、沿線装置によるホッピングにより第二勸進代踏切から約 1.2km の範囲で通信できることが確認された。

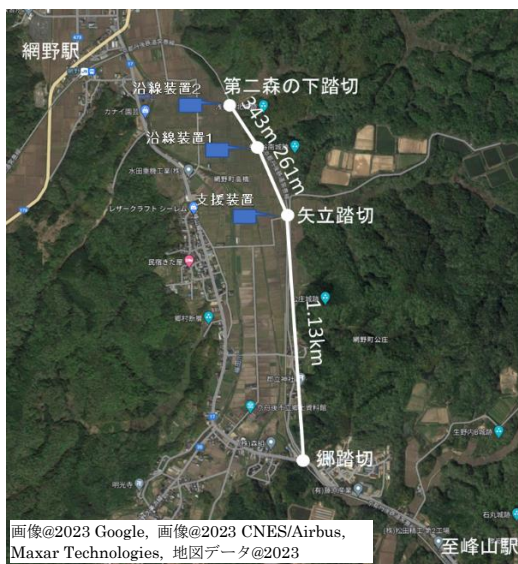
図 4 宮豊線における地上装置の配置

宮豊線では、矢立踏切から見通しがよい郷踏切方向は沿線装置なしで約 800m 前から通信できることを確認できたが、第二森の下踏切方向は、途中に

竹林があり、沿線装置なしで直接通信を行うことができなかった。そのため、第二森の下踏切と矢立踏切の間に沿線装置を配置することで、通信を確保することとした。これにより、矢立踏切から第二森の下踏切までの通信が確保できるとともに、矢立踏切から見通しがよい網野駅付近との通信が確保できたこともあり、矢立踏切において網野駅～第二森の下踏切～矢立踏切間、及び矢立踏切～郷踏切間の列車との通信ができることを確認した。
