# 京都丹後鉄道における安全対策について

令和6年11月  
北近畿タンゴ鉄道株式会社  
代表取締役社長 宮田 英樹

# 京都丹後鉄道の安全性向上の取組

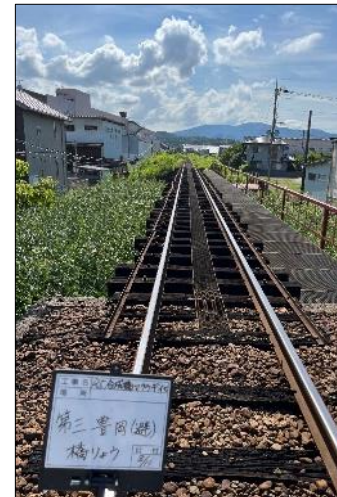
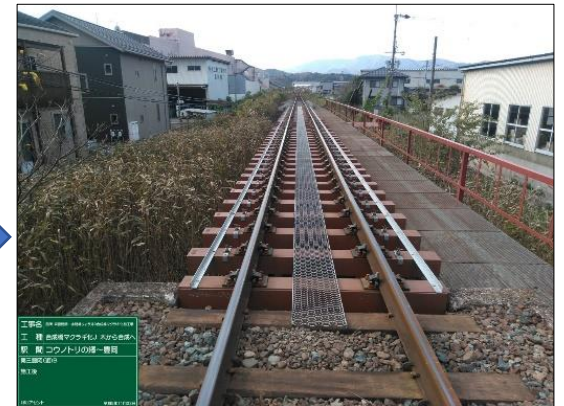
#### ○合成マクラギ化

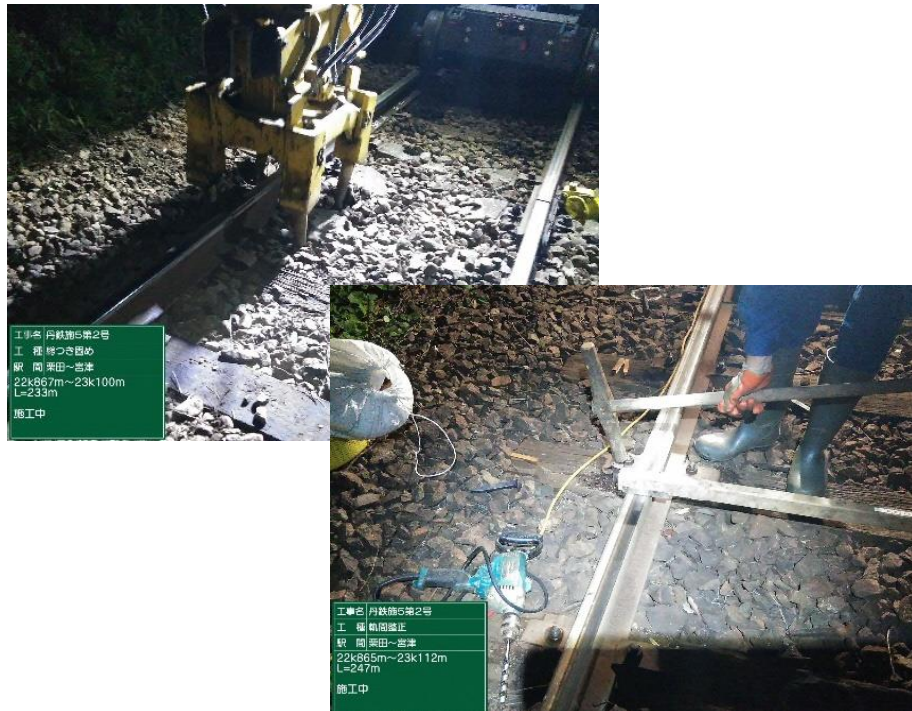
計画的に縦つき固め、通り直し、軌間整正等による補修をすることにより耐久性、安定性を確保し軌道変位を軽減

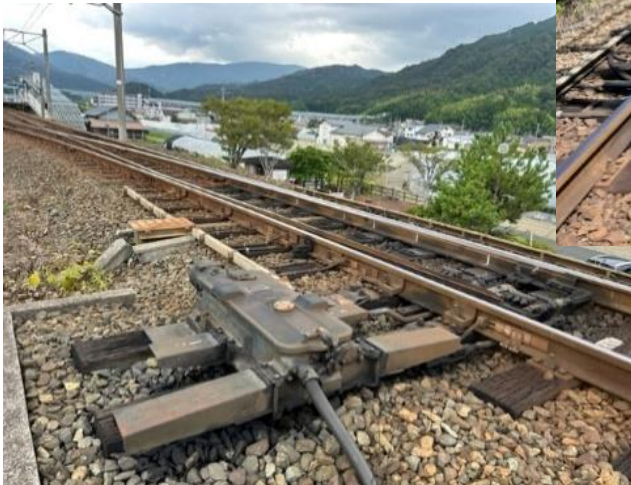
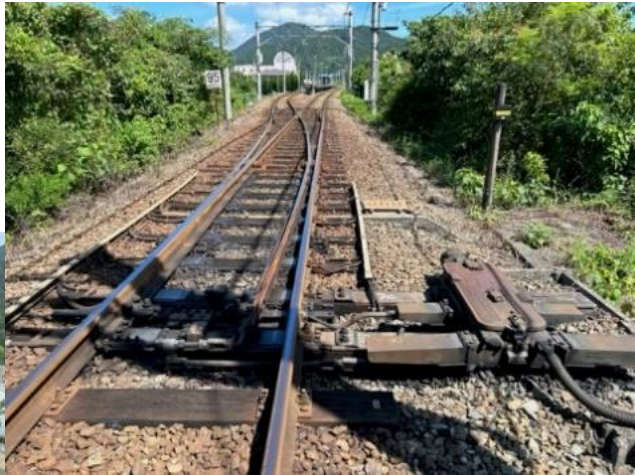
電気転てつ機は、分岐器の進路方向を転換する必要不可欠な装置であり、耐用年数に応じて更新

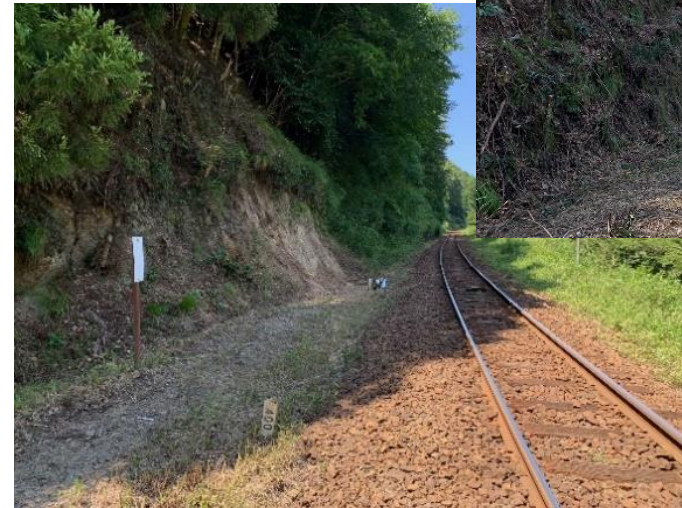
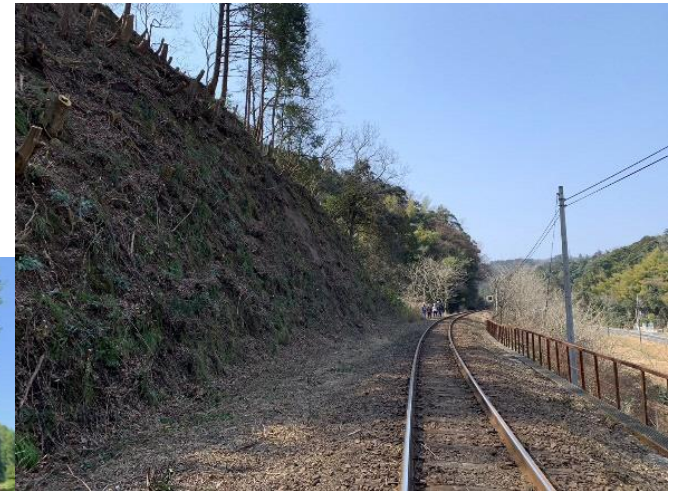
豪雨による切取・盛土崩壊の恐れがある箇所を固定し、運転保安度の向上を図る

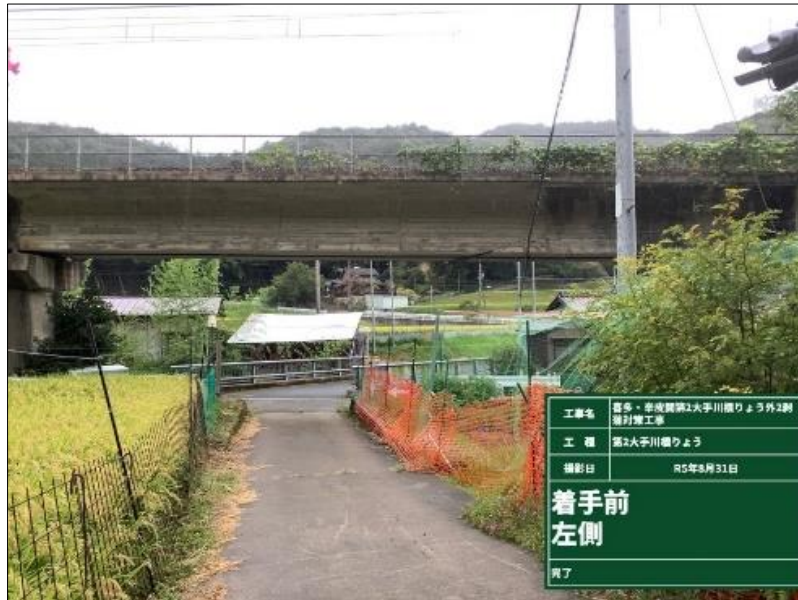
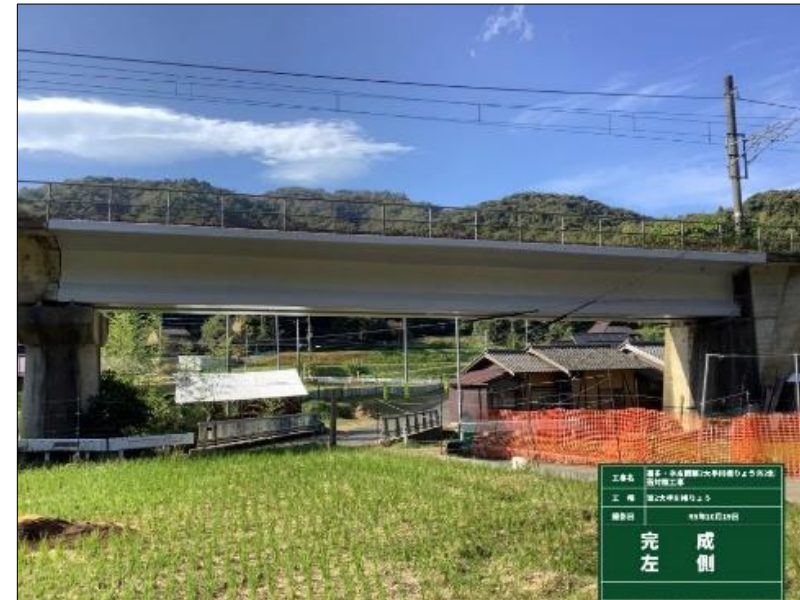
橋りょうのコンクリート補強やモルタルが剥落・落下した事象に伴い、歩行者、車両の通行がある桁橋の目視・打音検査と剥落しない応急処置を実施  
また、橋りょうペイント劣化度調査の結果を受け、放置すれば腐食が進み耐力不足に繋がり運行上重大な問題となる個所のペイント塗替え（フッ素）を実施

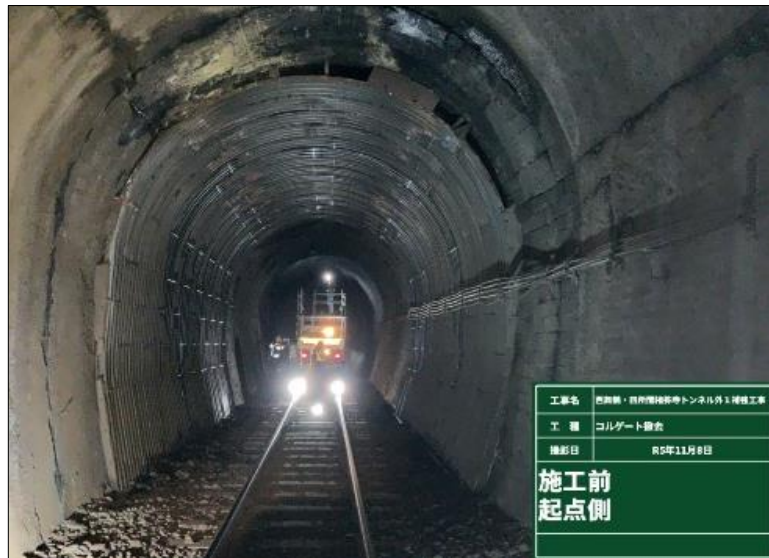
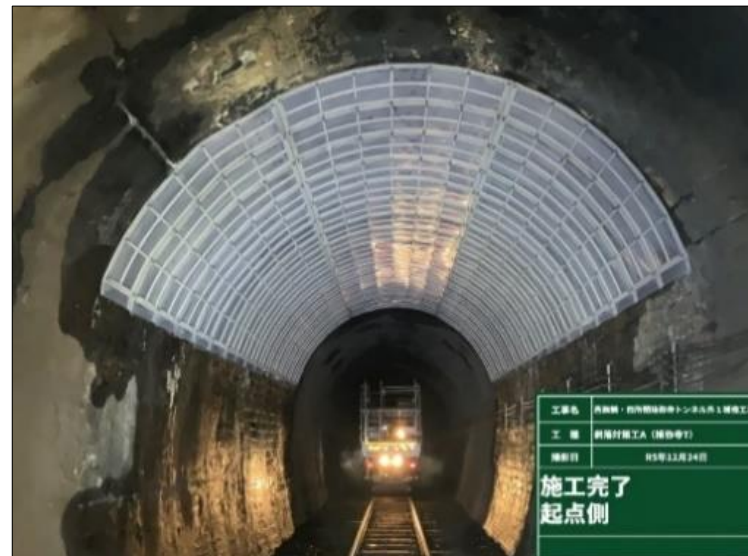
トンネルの法定検査の結果を受け、早期に対応しなければならないと指摘を受けた箇所を補強

### ○セトル改良

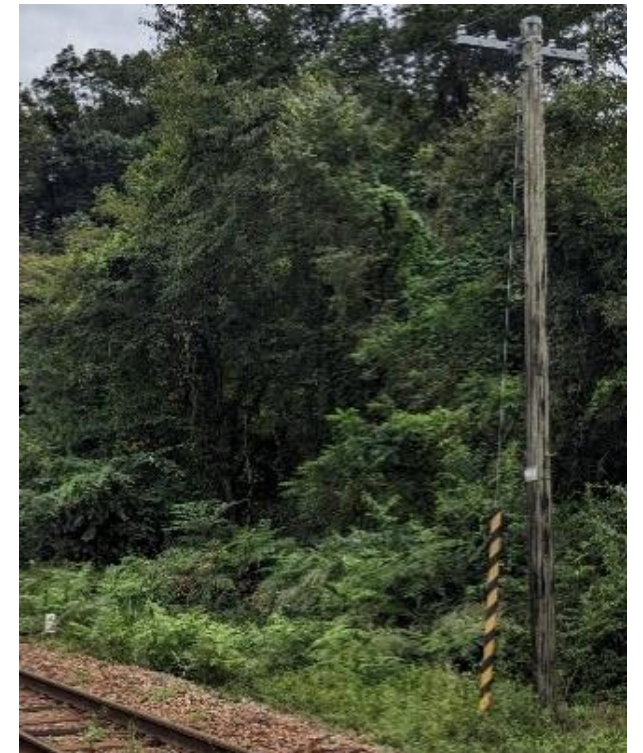
劣化が著しい木柱をコンクリート柱に交換

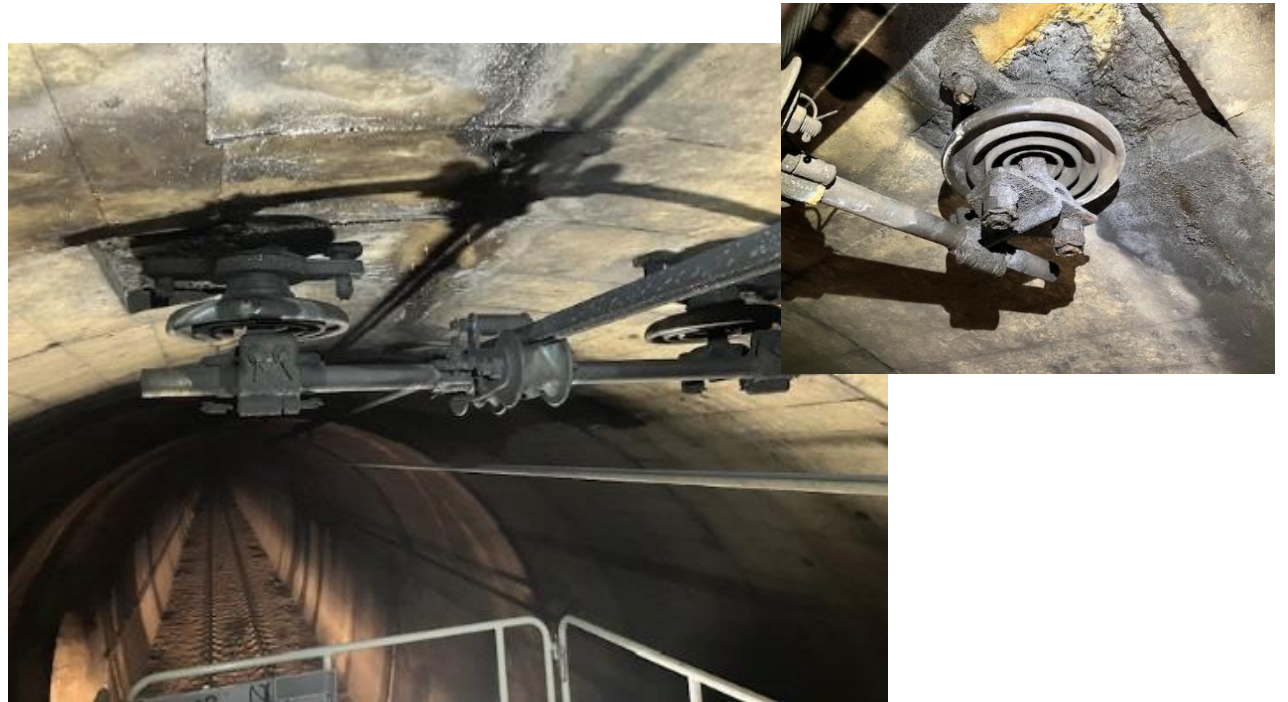
トンネル内の支持装置に使用している電気絶縁用支持がいしはディーゼル車による煤が付着しやすいため絶縁不良が起こりやすく劣化が早く取替えが必要

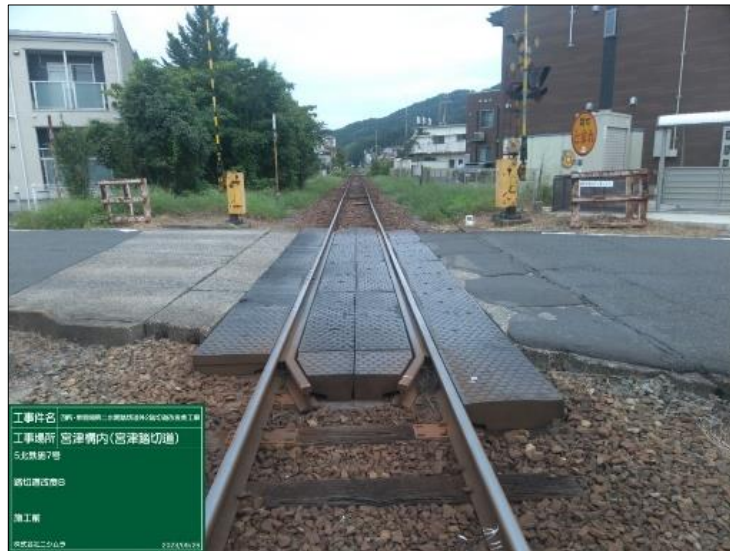
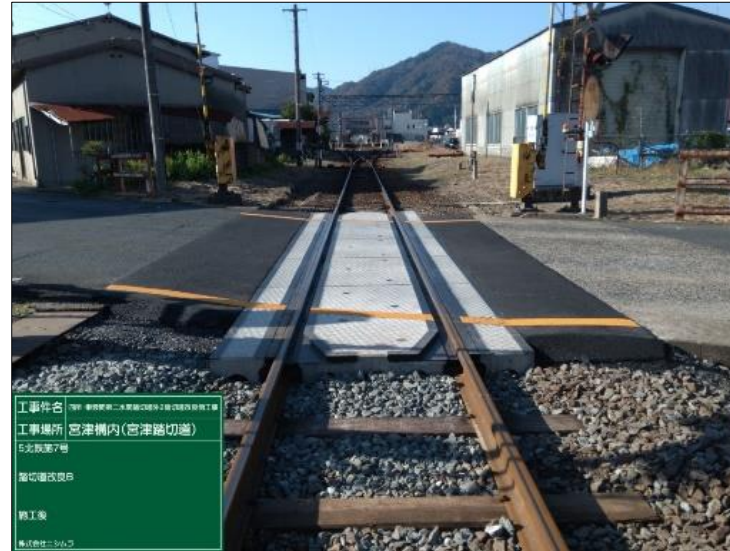
踏切道が劣化すると列車支障等により重大インシデント（脱線）に繋がることが懸念され、踏切道の劣化（締結装置、マクラギ等）により全交換が必要となる大規模修繕も発生

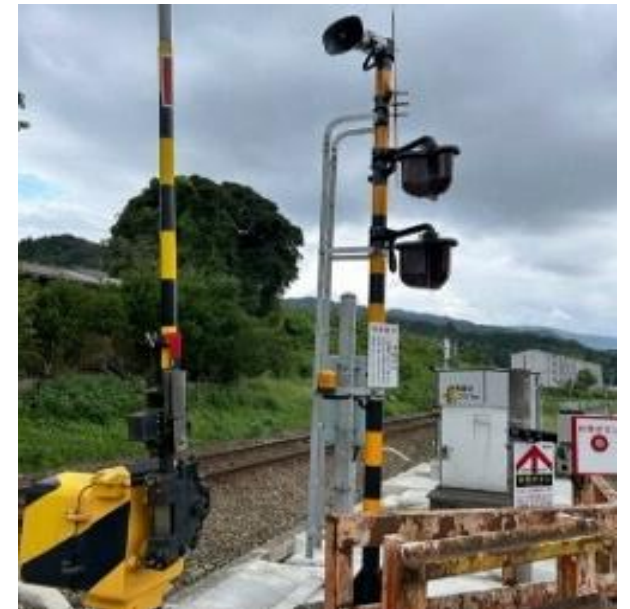
踏切保安装置障害は、人身事故などの重大インシデントの危険があり、また故障時は緊急車両の通行を妨げるなど多大な影響を及ぼす

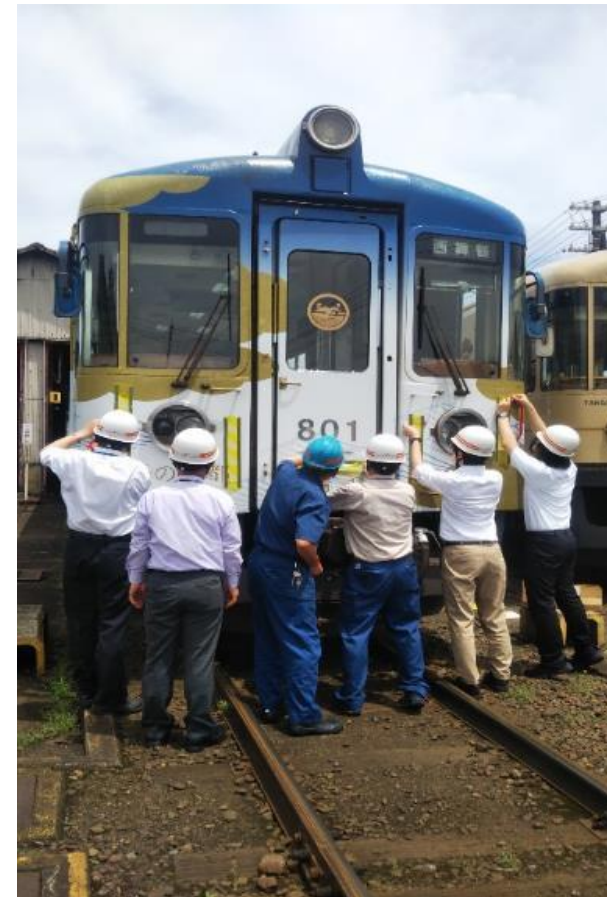
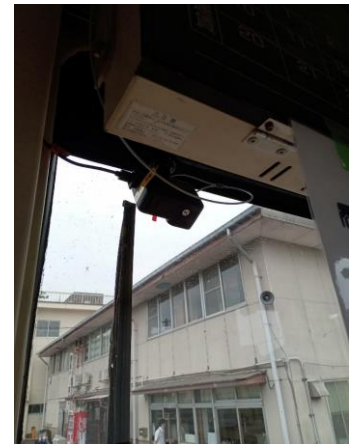
特定の車両2両にマリン・サポニンを含むテープを貼り付け、テープを貼り付けていない他の特定の車両2両には運転台助手席側に、ビデオカメラとレコーダーを設置。これにより、車両の進行方向および後方の映像を撮影し、走行中の鹿の線路進入行動を調査

マリン・サポニンの忌避効果が期待できる  
併せて列車運行中に遭遇した動物は事故件数をはるかに上回ることが判明

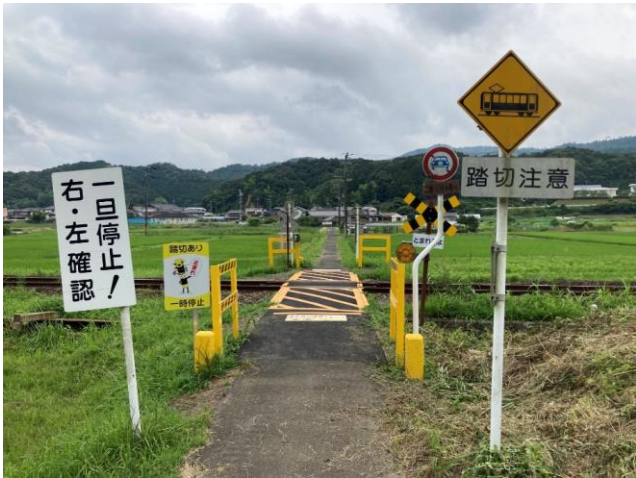
< 応急対策後の踏切 >

- ①踏切安全柵の再塗装
- ②踏切内路盤の再塗装
- ③踏切道の一旦停止線の新設  
及び「とまれ左右確認」表示の貼り付け
- ④用地杭の再塗装及び再建植
- ⑤踏切注意喚起ペイント（ゼブラ）の新設
- ⑥踏切止まれ看板の新設

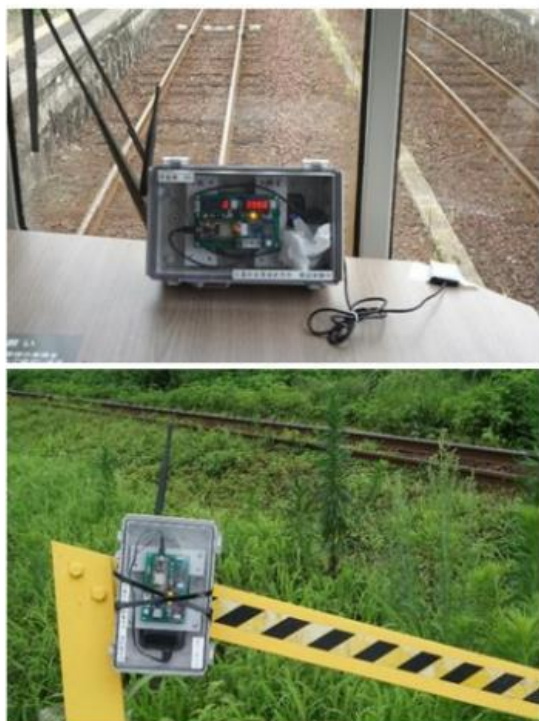
図1 検討した第4種踏切支援装置  
(上：車上装置、下：地上装置)

- 交通安全環境研究所交通システム研究部と連携し、第4種踏切の安全性向上支援装置の試験を実施
- 第1種化には数千万円規模の費用がかかるが、本システムでは低コストで安全性の向上が期待
- 実用化に向けた課題を整理し、今後も連携して第4種踏切の安全性向上についての検討を推進  
(試験：7/18～20実施)

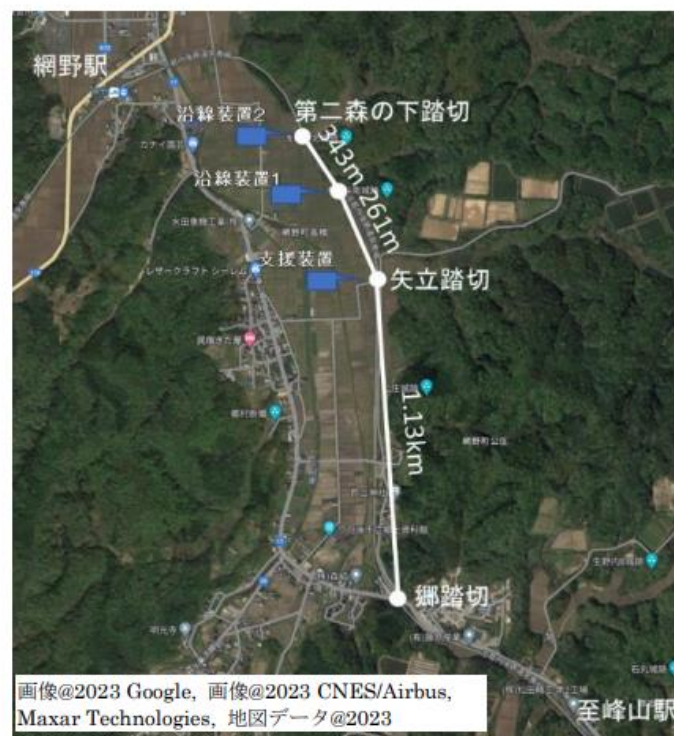
図4 宮豊線における地上装置の配置
