## ⑧第4種踏切の支援装置に関する取組

交通システム研究部 ※三好正太 山口大助 長谷川智紀  
八木誠（客員研究員）

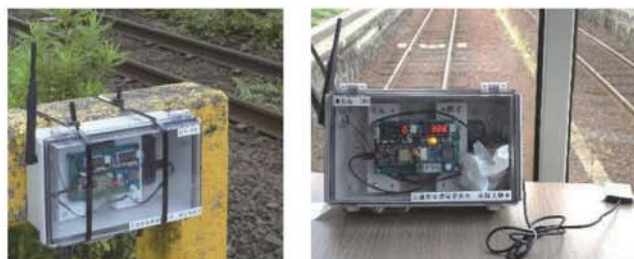
図1 第4種踏切支援装置  
(左：地上装置、右：車上装置)

第4種踏切の支援装置の設計仕様として、GNSS (Global Navigation Satellite System) や IoT (Internet of Things) デバイス、WiFi (Wireless Fidelity) 等の汎用装置による構成とすることを検討している。支援装置の試作機を図1に、動作イメージを図2に示す。車上装置は、列車の現在位置及び速度の情報をGNSSにより取得し、WiFi経由で地上装置に送信する。地上装置は、車上装置から受け取った情報を、図2のように近隣に設置された地上装置に再送する。これにより、WiFi通信における通信距離や障害物による見通しの制約を超えることとした。
