# ⑪ロープウェイ搬器における風と動揺のモニタリングに関する取組

交通システム研究部    ※森 裕貴    一柳 洋輔    小野 寛典  
八木 誠（客員研究員）

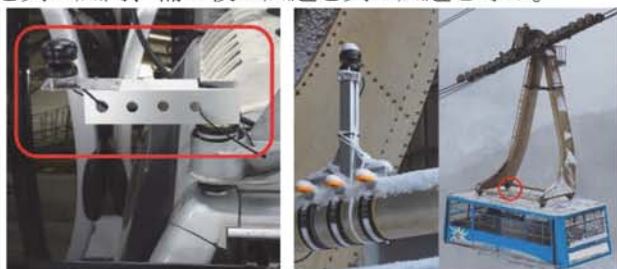
図5 A路線の取り付け状況(左)、  
B路線の取り付け状況(右)

索道事業者協力の下、搬器風速をモニタリング装置で測定したので、その結果について報告する。測定は、比較的小型の搬器(8人乗り)が一定速度で循環する、自動循環式普通索道のA路線と、2つの大型搬器(166人乗り)で山麓駅と山頂駅を交互に往復する、複線交走式普通索道のB路線の2箇所で行った。モニタリング装置は、風向風速計は治具を用いて搬器上に設置し、その他の機器は箱に収めて搬器内に設置した。図5に風向風速計の取り付け状況を示す。なお、索道搬器の様な移動する物体は、まったくの無風状態であっても移動による空気抵抗が搬器及び風向風速計に作用し、見かけ上風速が作用しているように観測されてしまう。これは、搬器の移動速度(GPS速度)によって数学的に補正可能であり、本研究では補正後の風向を真の風向、補正後の風速を真の風速と呼ぶ。

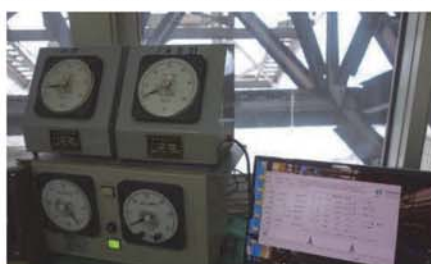
図 10 B路線の第 1 号支柱の風向風速

図 9 に B 路線の駅舎と支柱の位置関係を示す。当日は比較的風が強く、試運転を 1 往復した後に運休が決まったので、1 往復のみ測定を実施した。本路線では、山頂駅と第 1 号支柱及び第 2 号支柱に風向風速計が設置されている。本風向風速計はログを残さないタイプのため記録はないが、表示器を撮影した動画(図 10)にて第 1 号支柱では北西の強い風が吹いていることが、第 2 号支柱では風が弱く風向が安定していないことが確認された。
