⑯人を対象とした車両前方ソナーの検知特性

自動車安全研究部
東京都立大学

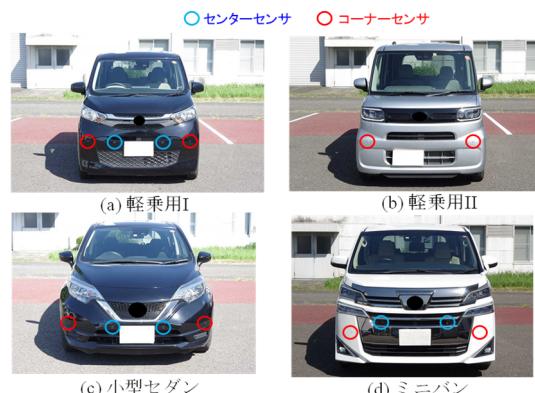
図 1 車両前方ソナー装着状況概観

軽乗用車 2 車種（軽乗用 I、軽乗用 II）、小型セダン 1 車種、ミニバン 1 車種の計 4 車種を対象とした。軽乗用 I、小型セダン、ミニバンの車両前方ソナーには、センターセンサ、コーナーセンサがあり、それぞれ 2 個装着されている（図 1 (a), (c), (d)）。軽乗用 II には、コーナーセンサが 2 個装着されている（図 1 (b)）。本実験では、車両前部に対する人の立位向きを正面、横向きの 2 条件とし、各センサの検知距離を調査した。ソナーは物体を検知すると、軽乗用 I、軽乗用 II、ミニバンでは表示警報が表示され警告音が鳴るが、小型セダンでは警告音のみ鳴る。軽乗用 I は、ドライバがセンサの照射範囲を遠、中、近の 3 種切り替え可能としており、本実験では遠に設定した。

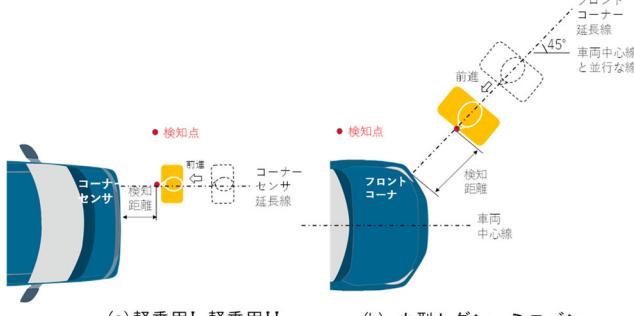
図3 コーナーセンサにおける検知距離の測定

計測に関係ないセンサを鉄板で塞ぐことにより、特定センサの検知点を評価した。センターセンサに関しては、図 2 に示すように、被験者が車両中心線上を車両に向かって前進し、警告音が安定して鳴る位置を検知点とした。コーナーセンサに関しては、軽乗用 I 及び II の場合、図 3 (a) に示すようにコーナーセンサを通り車両中心線と平行な線をコーナーセンサ延長線とし、被験者が同延長線上を車両に向かって前進し、警告音が安定して鳴る位置を検知点とした。

小型セダン、ミニバンの場合、図 3 (b) に示すように、フロントコーナーを起点とし車両中心線と 45° の線をフロントコーナー延長線とした。被験者は同延長線上を車両に向かって前進し、警告音が安定して鳴る位置を検知点とした。車両から各検知点までの距離を検知距離として計測した。分析では、パイプの検知距離に対する人の検知距離の比を式(1)のように対パイプ比とした。

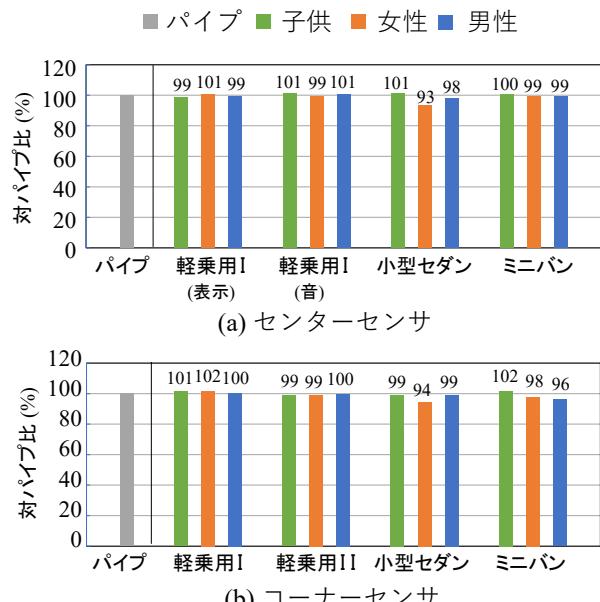
図4 人が正面向きの条件での対パイプ比

人が正面を向いている条件での対パイプ比を図4に示す。センターセンサの対パイプ比は、子供が99~101%、大人女性が93~101%、大人男性が98~101%であった(図4(a))。コーナーセンサの対パイプ比は、子供が99~102%、大人女性が94~102%、大人男性が96~100%であった(図4(b))。

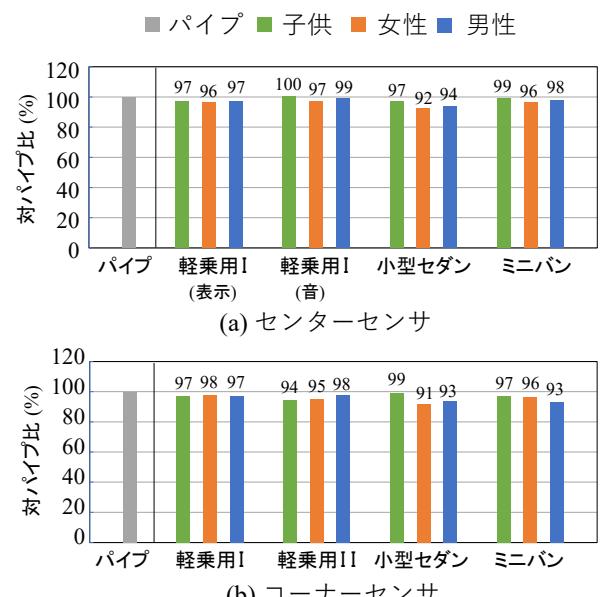
図5 人が横向きの条件での対パイプ比

人が横向きの条件での対パイプ比を図5に示す。センターセンサの対パイプ比は、子供が97~100%、大人女性が92~97%、大人男性が94~99%であった(図5(a))。コーナーセンサの対パイプ比は、子供が94~99%、大人女性が91~98%、大人男性が93~98%であった(図5(b))。
