# 索道搬器における風と動揺の モニタリングに関する取組

交通システム研究部

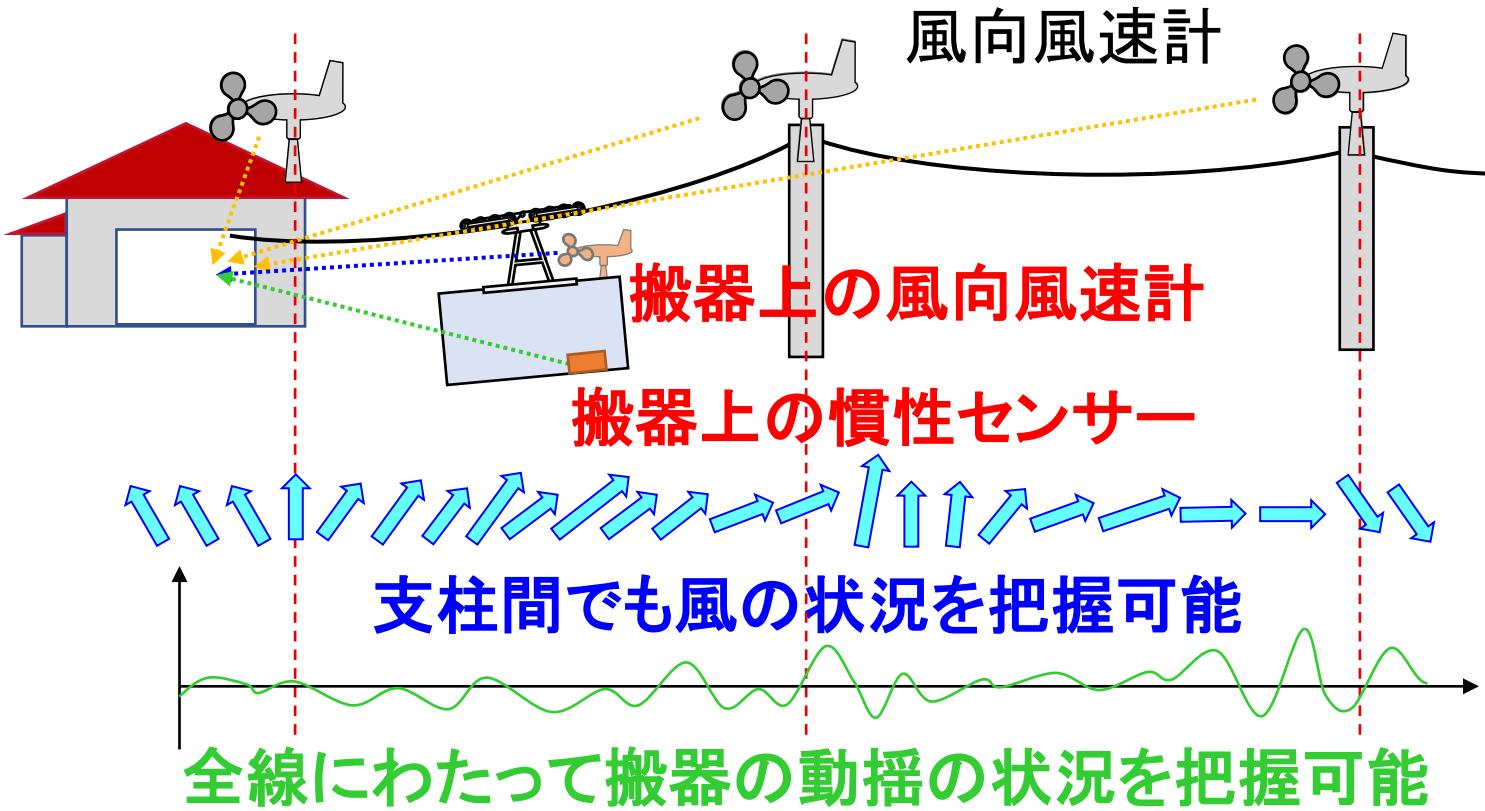
## ○モニタリング装置のコンセプト

支柱間を含めて風の影響を検知でき、動搖を把握することで周辺構造物との接近を検知

運行開始は風と目視で揺れを評価していたが、具体的な数値で判断することが可能

搬器上の風向風速計で十分となれば、支柱上の風向風速計が不要となり、メンテナンスコストや見回りの人手が削減可能

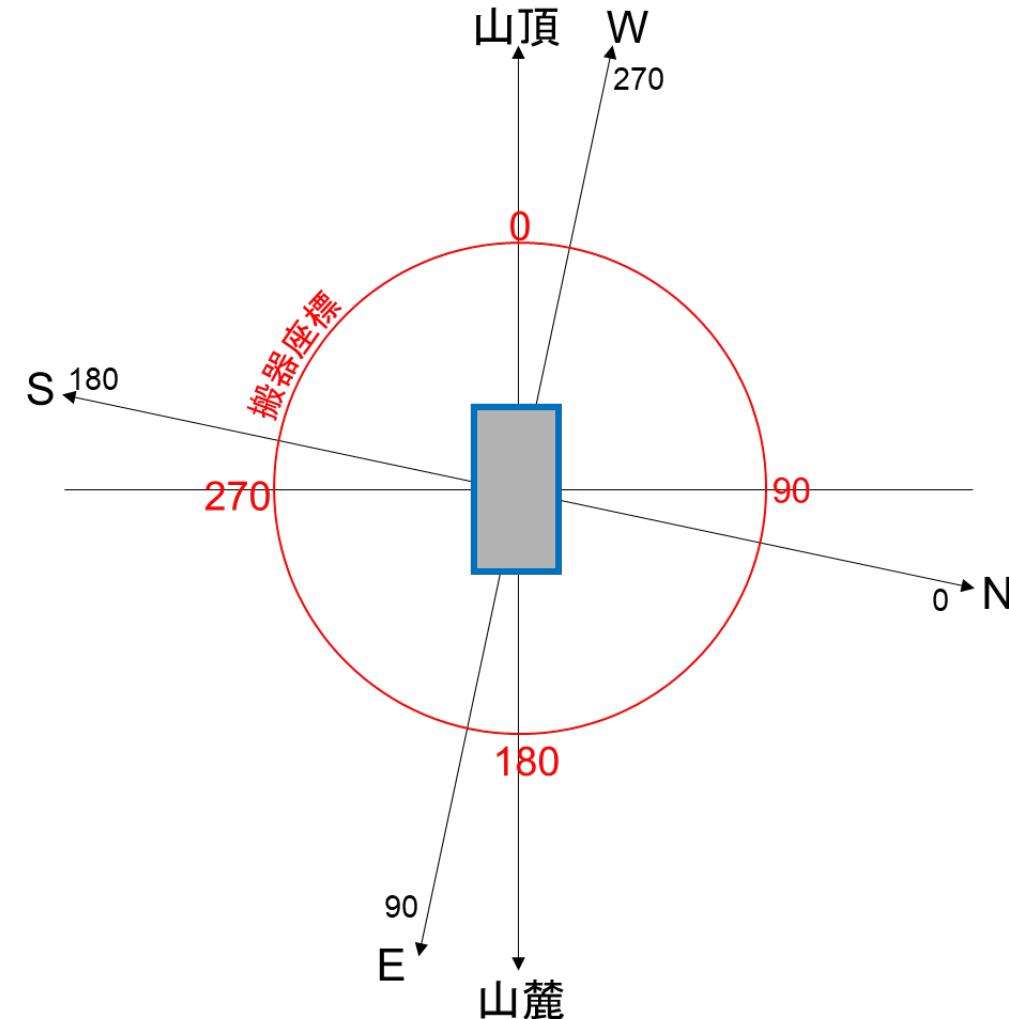
今回は風向風速とGPSに着目して事前測定を行つた。そのため、既設の風向風速計とも比較する。搬器に風速計を取り付けた場合、搬器が走行する際に生じる風と実際の風が合成された風を計測してしまう。

そこで、合成された風を実際の風に補正した。(以降のグラフでは「補正後(真の風向風速)」と表記)なお、本発表での風向は搬器を基準とした。東西南北方位とは異なるので注意。(詳細は右図参照)

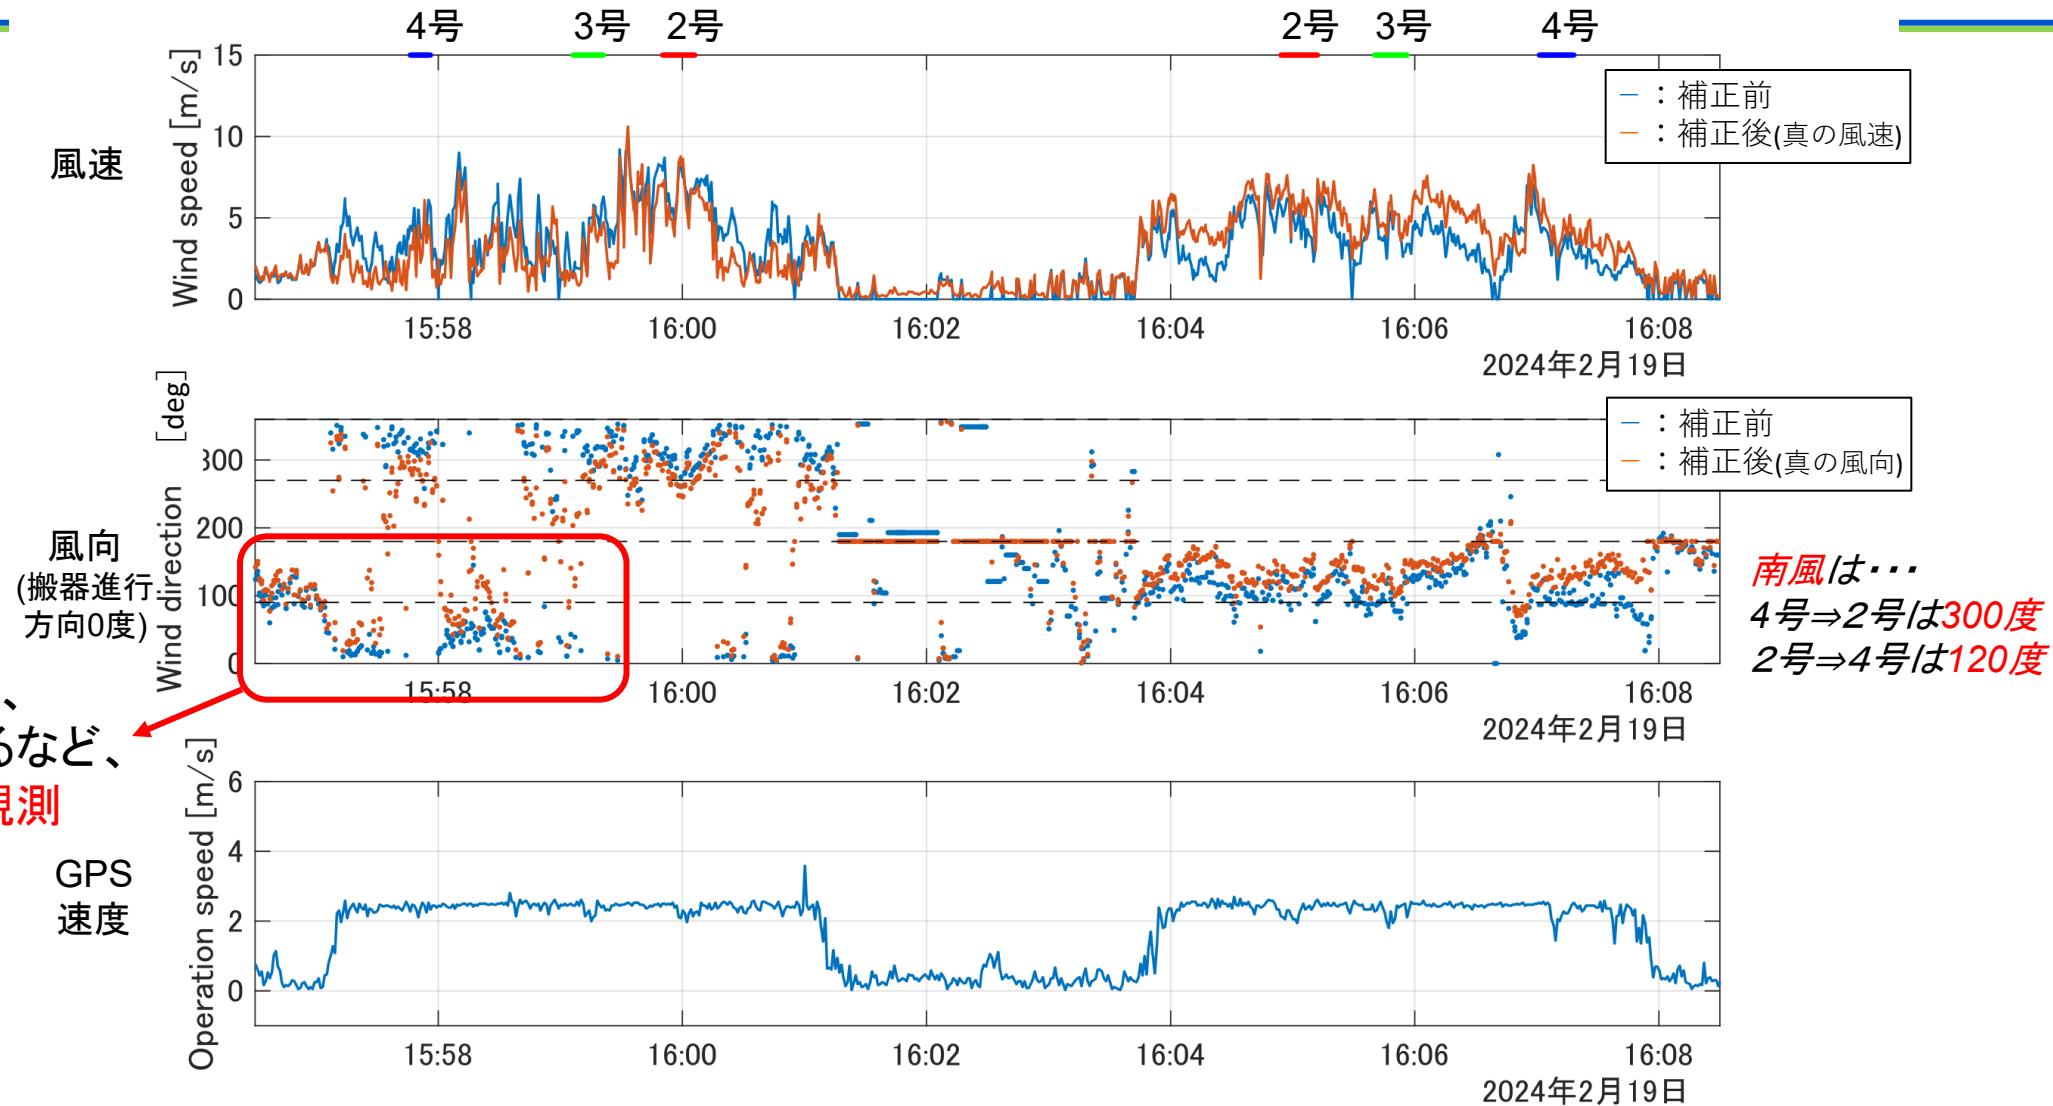
高層ビルの影響により、  
風向の一部が乱れてるなど、  
支柱間の風を初めて観測

風向風速計とGPSにおいては当初の仕様通り、良好な測定データを得ることができた。風の測定結果については、事業者が設置した風向風速計の位置においては概ね一致していることが確認された。また、最大風速は支柱以外で測定されるなど、これまでに無い知見を得ることができた。

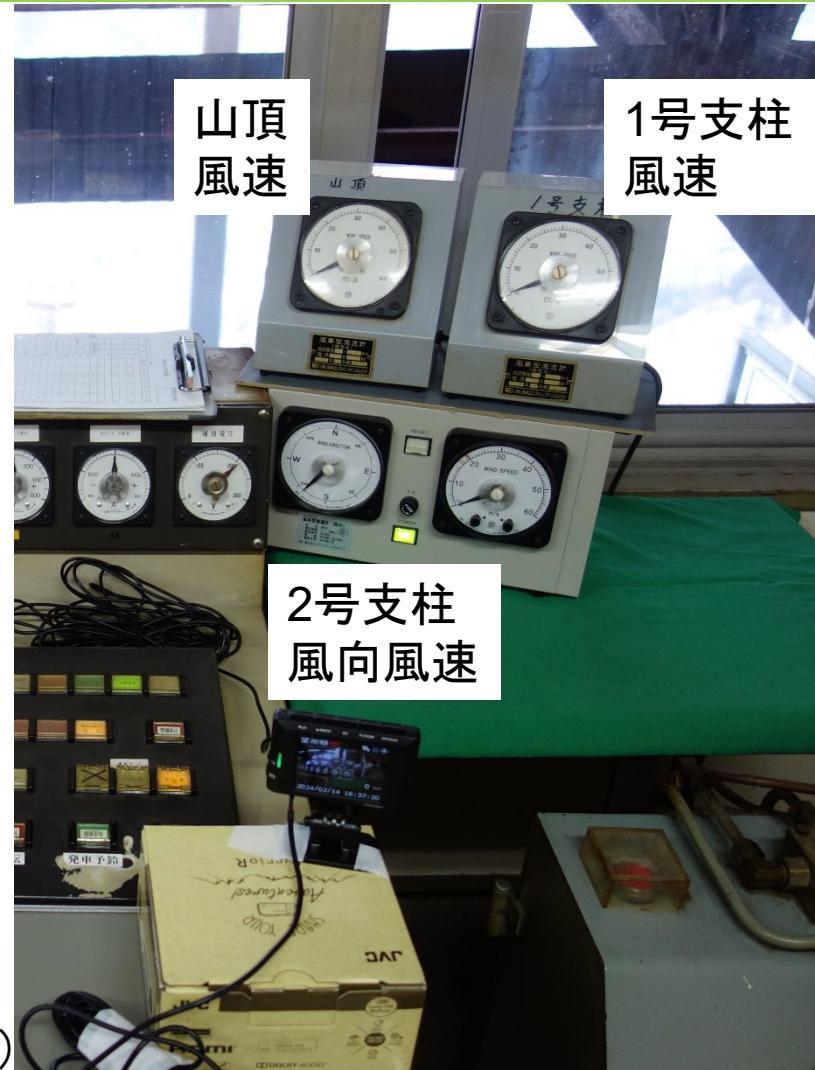
2号支柱風速計(飛行機型) 1号支柱風速計(飛行機型)

試験当日は  
北西風

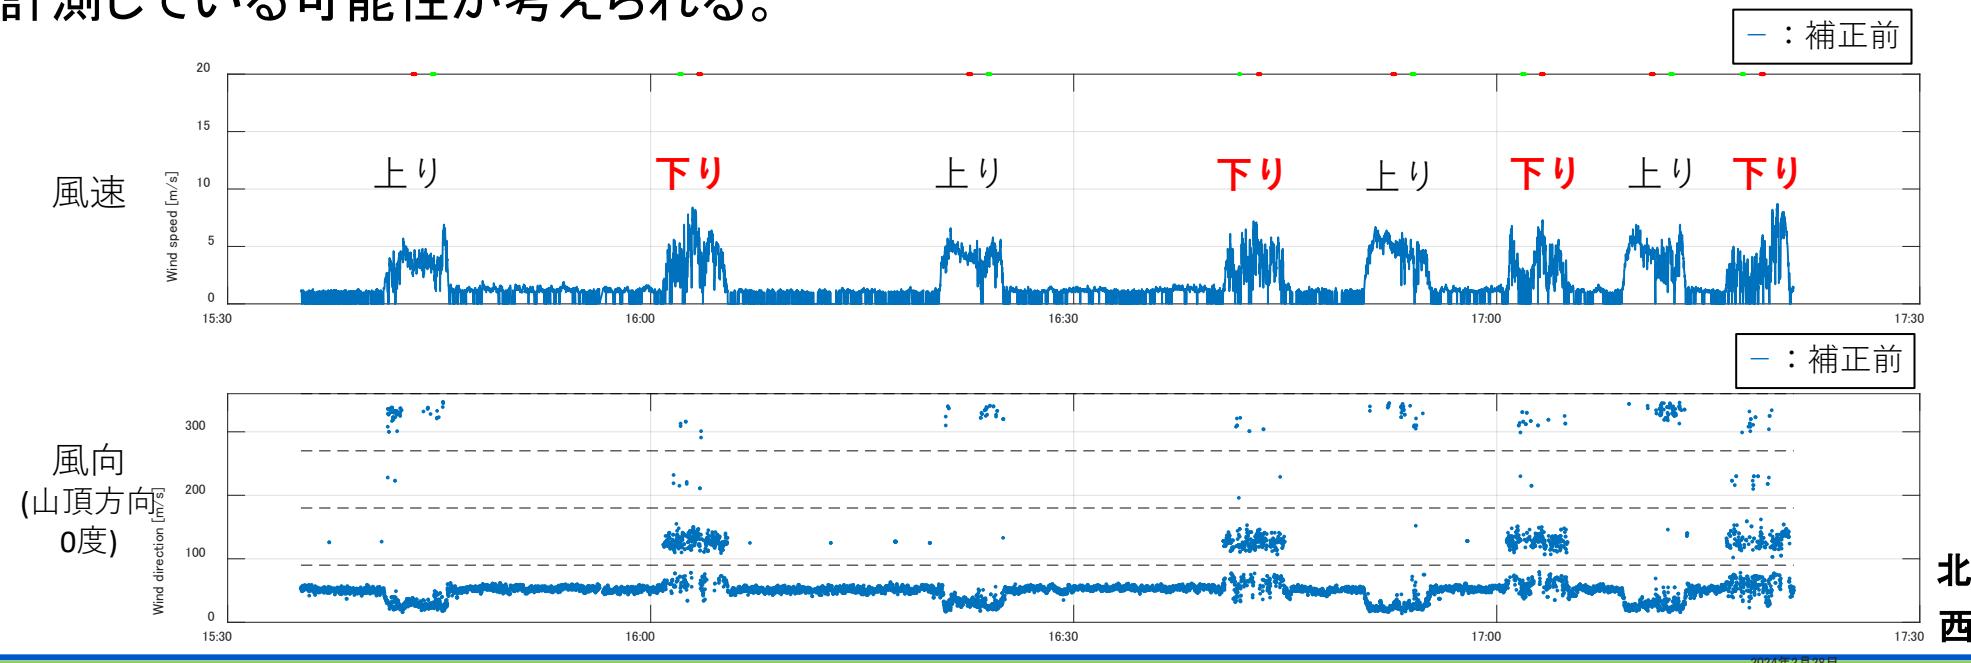
### ○下り走行における風向の乱れ

山頂へ上る方向(上り)と山頂から下る方向(下り)では、風向風速の傾向にそれぞれ特徴が見られる。  
下りでは風速が安定していないが、上りでは比較的安定している。また風向についても、下りでは大きくばらついている。

下りでは風向風速計の進行方向に搬器の客室部分があることから、走行風が客室部分にあたり乱れ、その風を計測している可能性が考えられる。

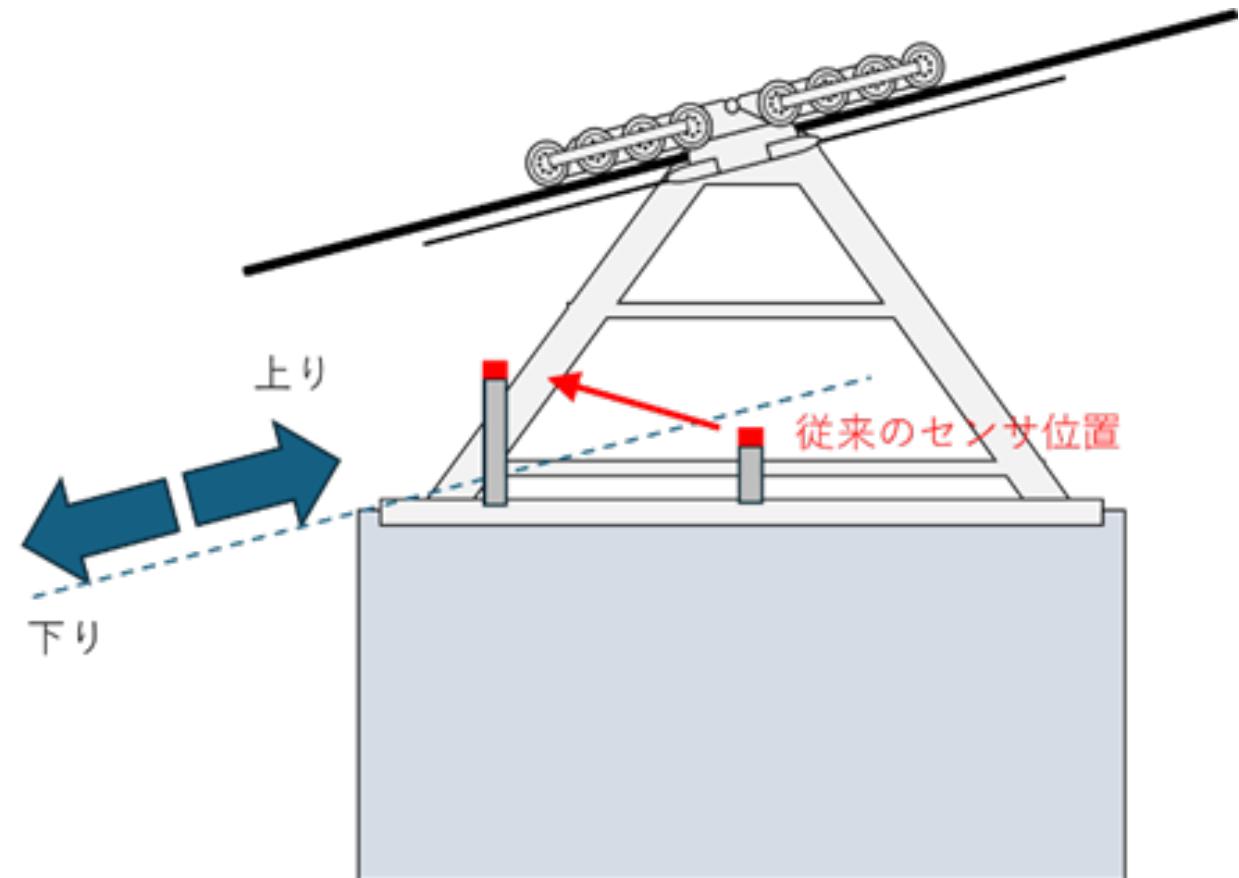
## ○風向・風速計の設置位置変更

当初は**搬器中央**に風向・風速計を設置

- 下り走行の際には**搬器の後ろ側へ隠れる問題**
- センサの設置位置を搬器の**下り方へ**移し、40cmであった**高さを100cmに**
- 外部影響のなるべく少ない所へ設置位置を変更することができた

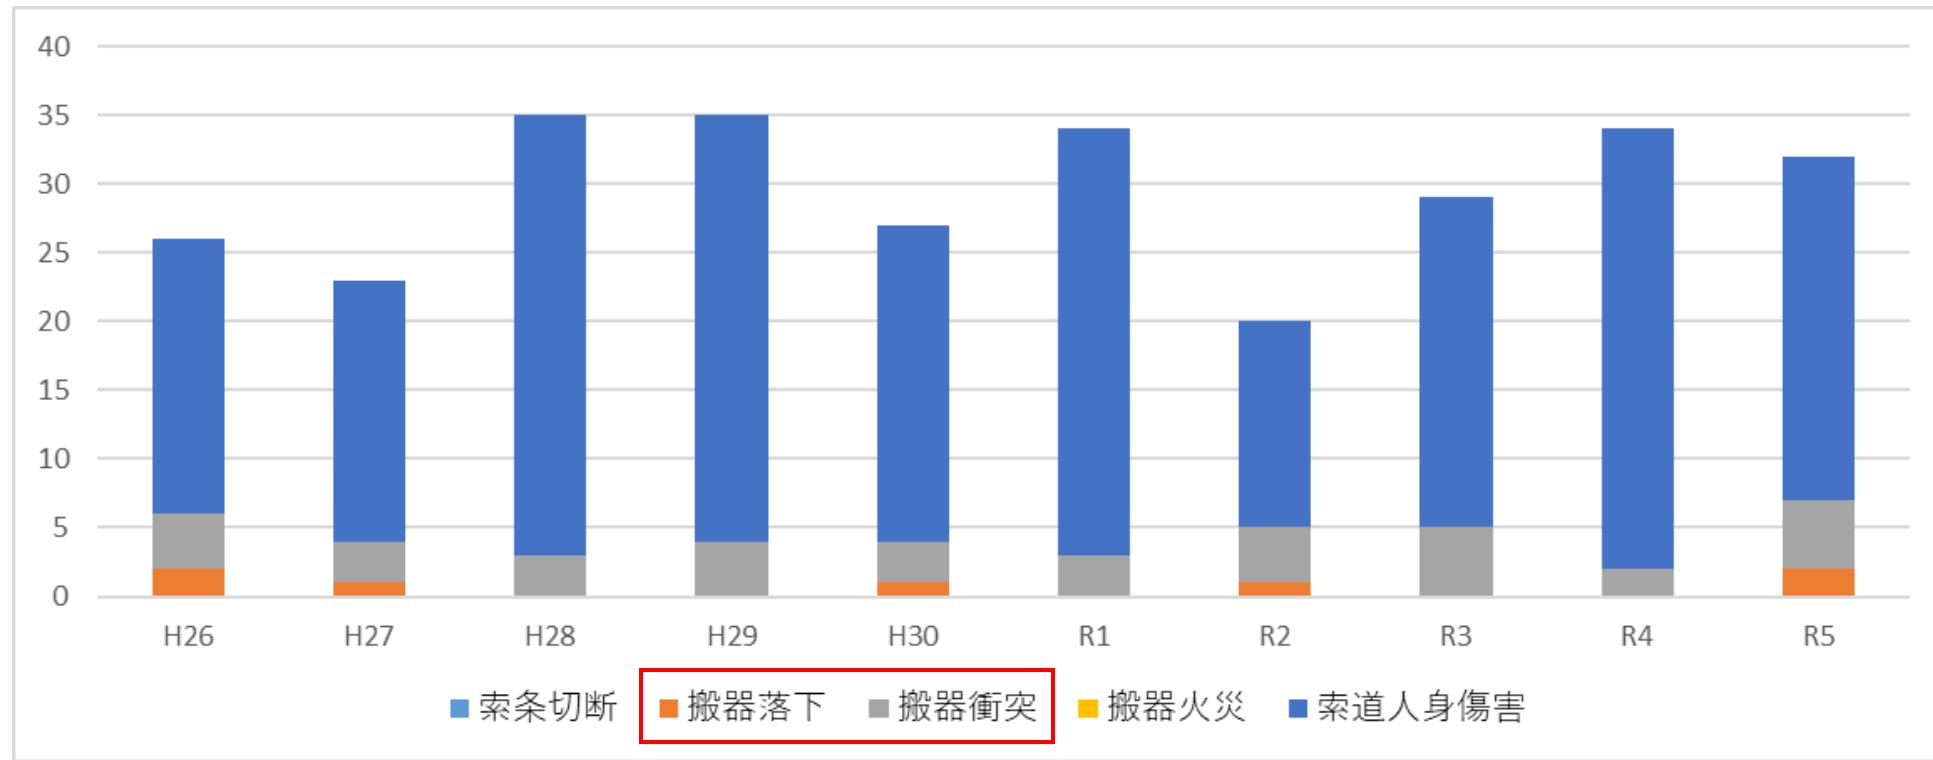
## ○過去10年間の索道事故発生件数の推移

風を原因に含む事故

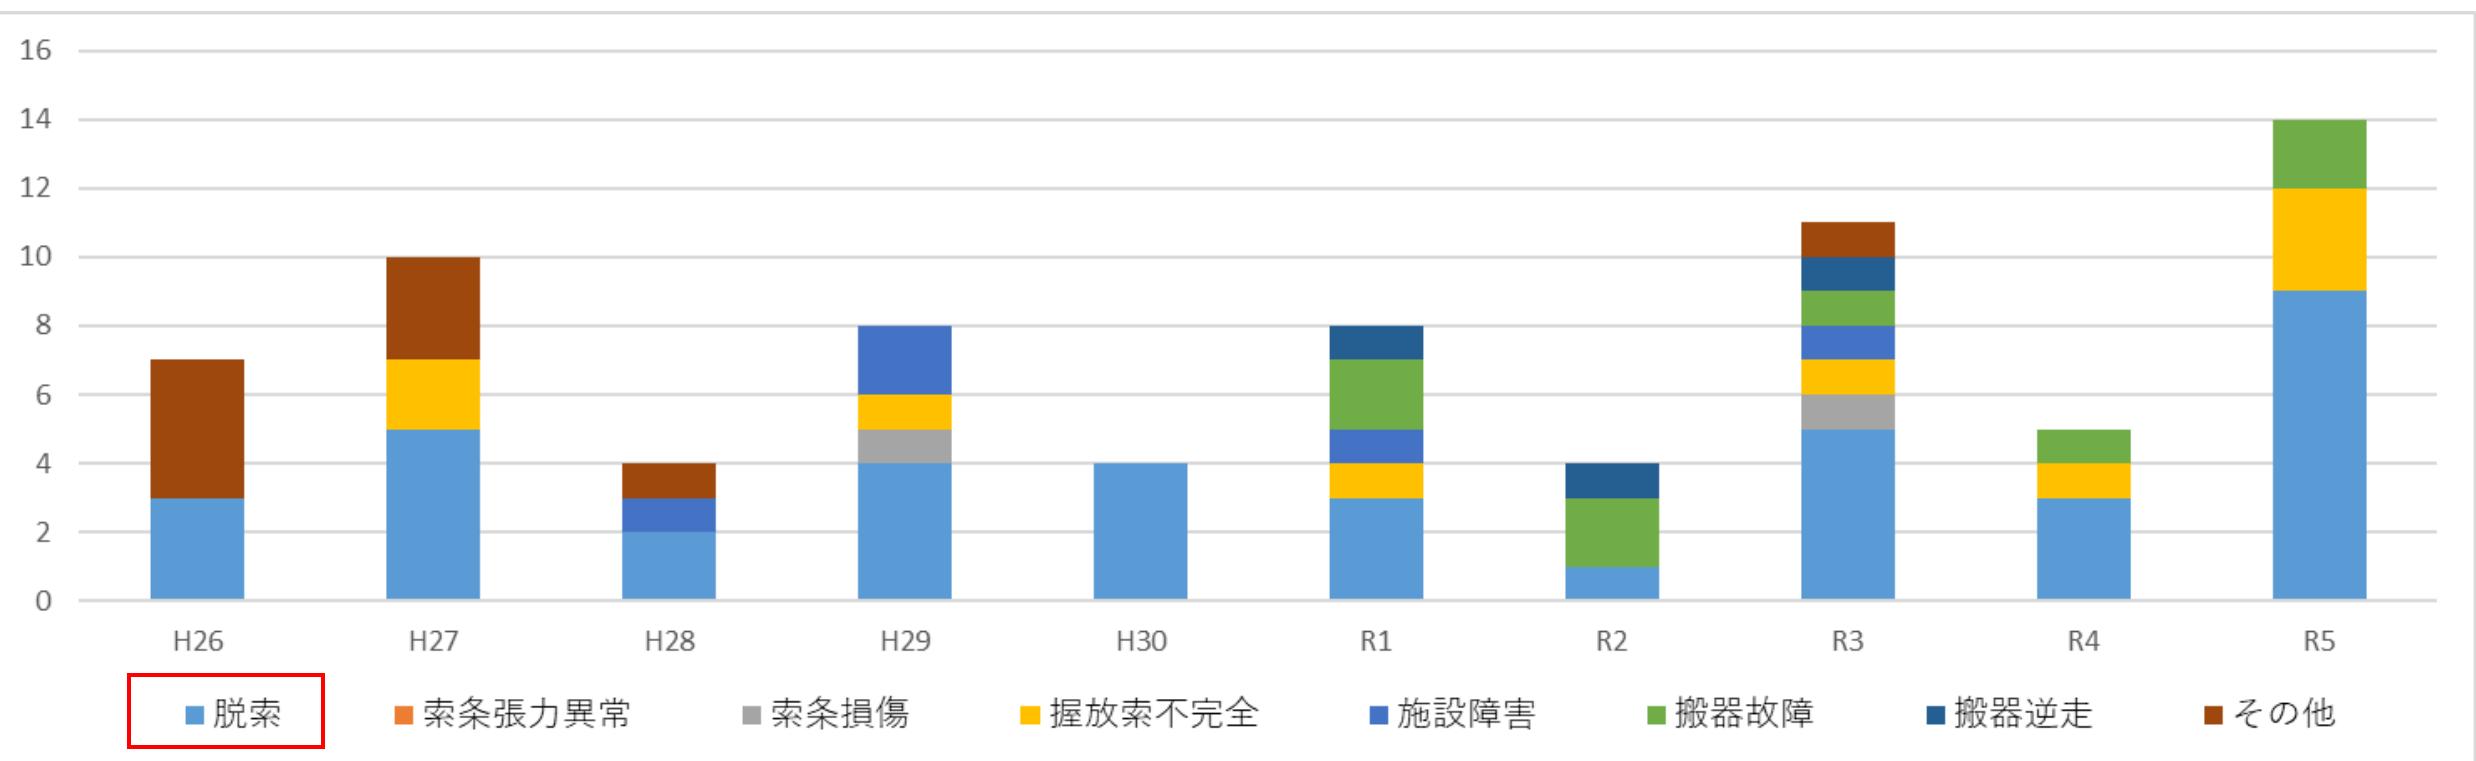
## ○過去10年間の索道インシデント発生件数の推移

風を原因に含むインシデント
