講演7. 索道搬器における風と動搖のモニタリングに関する取組

交通システム研究部

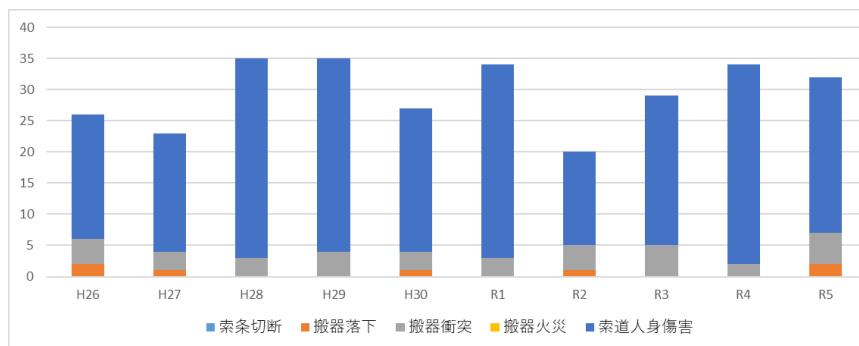
図1 10年間の索道運転事故発生件数の推移

そのような中でも、風が影響したと思われる索道事故は発生している。索道の事故種類は鉄道事故等報告規則において、索条切断事故、搬器落下事故、搬器衝突事故、搬器火災事故及び索道人身傷害事故の5項目と定められている。図1に過去10年間に発生した索道運転事故件数の推移⁽⁴⁾を示す。5項目の内、風が影響する事故は搬器落下事故及び搬器衝突事故が考えられ、その件数は下げ止まりの傾向にあるものの、年3~4件程度で推移している。幸いにして、索道においては近年死者を出すような大きな事故は発生していないものの、乗客が乗車した状態で搬器の落下または衝突が発生すれば、大きな被害が生じることは想像に難くない。

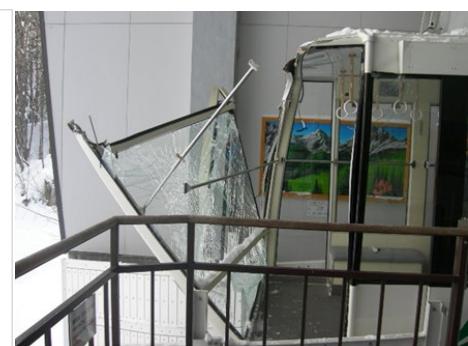
図2 搬器衝突事故後の搬器

当研究所では、平成27年及び令和2年に起きた搬器衝突事故の原因調査を行っている。いずれも複線交走式索道であり、死亡者は出なかったものの、乗客が搭乗した搬器が周辺構造物と衝突した事例である。鉄道における運転状況記録装置のようなものがないため、事故当時の搬器の揺れや搬器が受けた風の影響が推定できず、原因分析については難航した。

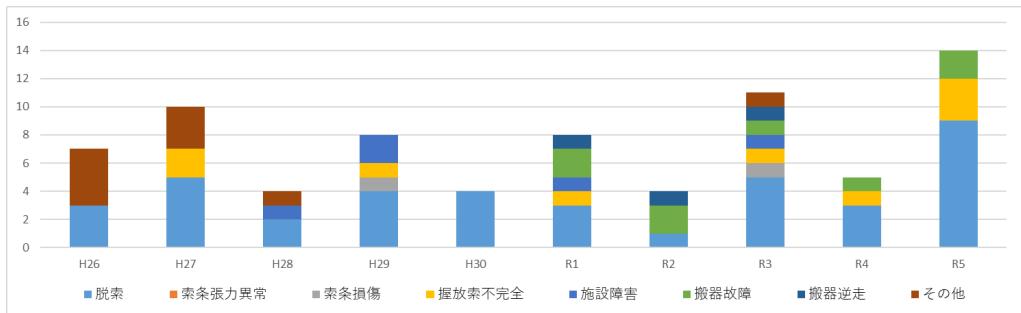
図3 10年間の索道インシデント発生件数の推移

同様に索道のインシデントについて、図3に過去10年間に発生した索道インシデント発生件数の推移⁽⁴⁾を示す。索道のインシデントは、脱索、索条張力異常、索条損傷、握放索不完全、施設障害、搬器故障、搬器逆走及びその他の8項目と定められている。8項目の内、風が影響するインシデントは主に脱索（ワイヤロープが案内輪から外れること）が考えられ、こちらも年3~4件程度で推移している。一度脱索が発生すると、乗客は自力で避難することはできず、救助を待つほか無い。索道における救助は地形等にもよるが、数時間以上要することは珍しくなく、乗客への負担は大きい。

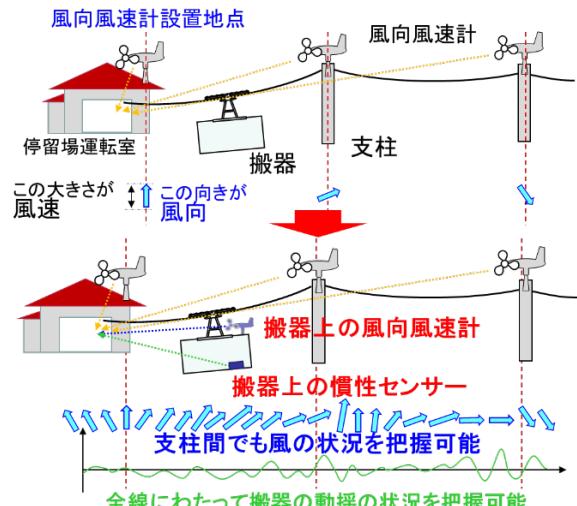
図4 モニタリング装置のコンセプト

図4に構築するモニタリング装置のコンセプトを示す。大きな目的として以下の3項目が挙げられる。

- 安全性の向上: 支柱間を含めて風の影響を検知でき、動搖を把握することで周辺構造物との接近を検知する。
- 利便性の向上: 運行開始は風と目視で揺れを評価していたが、具体的な数値で判断することが可能とする。

- 保守の省力化:搬器上の風向風速計で十分となれば、支柱上の既設風向風速計が不要となり、メンテナンスコストや見回りの人手が削減可能。

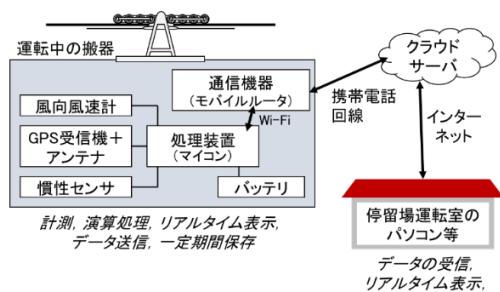
図5 モニタリング装置の概略

以上の仕様を満たす概略を図5に示す。

運転中の搬器に搭載する機器には、風向風速計は搬器上に風向や風速を測定可能な機器、GPS(Global Positioning System)受信機とアンテナは搬器の走行位置を測定するための機器、慣性センサは搬器の動搖を測定可能な機器、処理装置(マイコン)は風向風速計等からの測定データを集約するための機器、通信機器(モバイルルータ)は測定データを運転室へ送信するための機器がある。なお、バッテリは機器の駆動に必要な電源である。

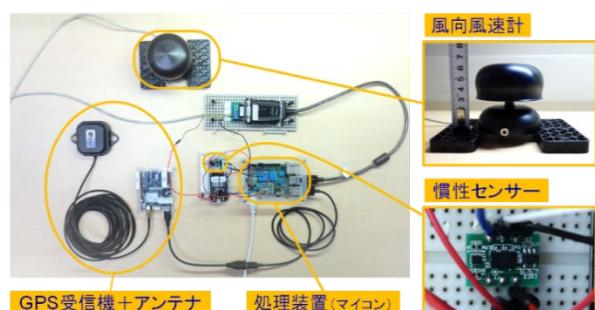
図6 モニタリング装置の搬器側構成

図6にモニタリング装置の構成を示す。風向と風速の測定について、搬器の動搖を発生させる風の風向や風速を把握するために、風向の早い変化に対応可能な超音波風向風速計を選定した。搬器の外に風向風速計を設置し、「いつ」、「どの程度の風向・風速の風」が搬器に当たったかを記録する。これによって線路中のどの地点で著大な風が生じたかや地形等によって搬器が受ける風を把握することが可能になる。

次に、搬器の動搖を前後方向、左右方向、上下方向の加速度と、ロール、ピッチ、ヨーの各回転の速度(角速度という)を測定する機器として慣性センサを選定する。搬器は同じ方向に傾き続けるような状態だけでなく、瞬間的な風や脈動する風を受けて動搖する状態もあり、揺れの方向が細かく変化するため、現在いくつかの索道事業者で採用されている傾度計では、この細かな変化に追従できず、測定には不十分といえる。採用した慣性センサでは加速度や角速度から搬器がどの程度揺れているかを把握することが可能である。筆者らのこれまでの取り組みから、搬器が支柱付近を走行する場合と支柱から離れた地点を走行する場合では、例えば前者では搬器の揺れが速く、後者ではその揺れが遅くなるような違いがあることが分かっている。従って、「搬器がどう揺れたか」を記録しておくことで線路中のどの地点で搬器に異常な動搖が生じたかを把握することが可能となる。

風向風速計、慣性センサ、GPS 受信機がそれぞれ測定したデータを同期、集約するために処理装置（マイコン）を用意する。この処理装置に組み込まれた WiFi 通信モジュールからモバイルルータを経由してクラウドサーバへデータを送信する。また、集約した測定データは処理装置内の SD カード等の記憶媒体にも一定期間保持される。処理装置は外部から電源供給のない搬器内に設置することから、小型かつ低消費電力であることが必須となる。近年、小型で低価格なコンピュータが多く流通しており、その中から Raspberry Pi 4 というマイコンを処理装置に選定した。図 7 に構築したモニタリング装置の外観を示す。

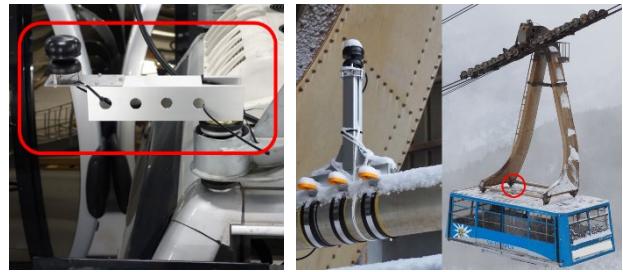
図 8 A 路線の取り付け状況（左）、
B 路線の取り付け状況（右）

索道事業者協力の下、構築したモニタリング装置で搬器風速を測定したので、その結果について示す。測定は、比較的小型の搬器（8人乗り）が一定速度で循環する、自動循環式普通索道の A 路線と、2つの大型搬器（166人乗り）で山麓駅と山頂駅を交互に往復する、複線交走式普通索道の B 路線の2箇所で行った。モニタリング装置は、風向風速計は治具を用いて搬器上に設置し、他の機器は箱に収めて搬器内に設置した。図 8 に風向風速計の取り付け状況を示す。

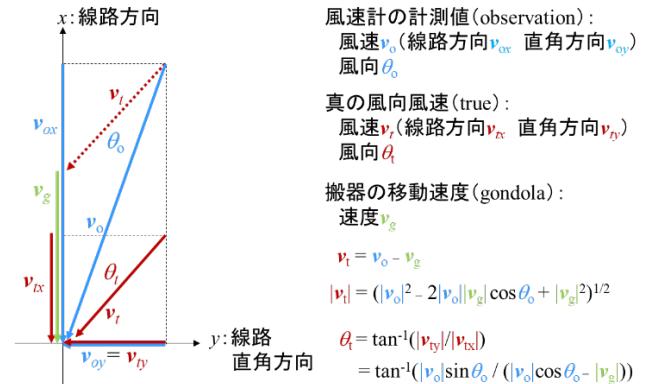
図 9 真の風向・風速の導出方法

なお、索道搬器の様な移動する物体は、まったくの無風状態であっても移動による空気抵抗が搬器及び風向風速計に作用し、見かけ上風速が作用しているように観測されてしまう。これは、搬器の移動速度（GPS 速度）によって数学的に補正可能であり、本研究では補正後の風向を真の風向、補正後の風速を真の風速と

呼ぶ。補正方法の概略を図 9 に示す。

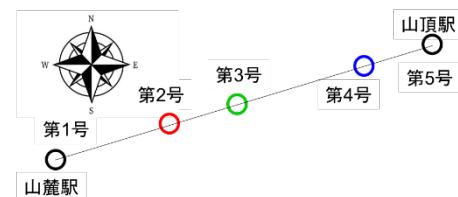
図 10 A 路線の支柱と駅舎の位置関係

図 10 に A 路線の駅舎と支柱の位置関係を示す。測定は山頂駅から山麓駅までの往復を 11 時 30 分頃から 16 時 30 分頃まで実施した。本路線では第 2 号支柱に風速計、第 3 号支柱に風向風速計が設置されている。図 11 は第 3 号支柱に設置された風向風速計のデータである。当日は第 3 号支柱では南風が継続して観測されており、10m/s 前後の風速が確認できる。

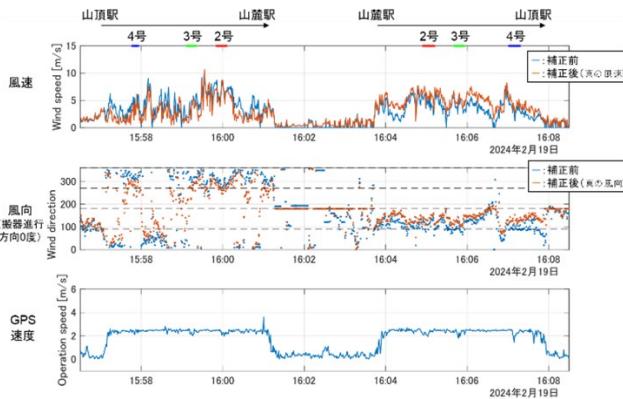
図 12 A 路線の測定結果

図 12 にモニタリング装置での測定結果の一例を示す。風速については線路中で途切れずに記録できており、2.1 節で示したモニタリング装置の仕様を満たしていることが分かる。また、第 2 号支柱から第 3 号支柱の間で比較的強い風が吹いており、既存の風速計設置位置とは若干離れ、最も強い風が支柱間で吹いていることが分かる。

風向については、山頂から山麓へ向かう際は搬器の進行方向に対して右回りに約 300 度が南方向、山麓から山頂へ向かう際は約 120 度が南方向であり、線路中は図 11 で示した第 3 号支柱のデータと概ね一致している。第 4 号支柱の前後で風向が乱れているが、これは第 4 号支柱の南側に搬器位置よりも高層のビルが建っており、ビル風の影響と考えられる。GPS 速度については、実際の運行速度である 2.5m/s を良く追従しており、GPS 受信環境が良いことを示している。

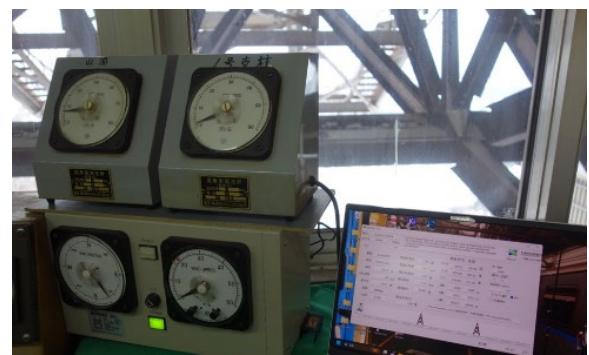
図 14 B 路線の第 1 号支柱の風向風速

図 13 に B 路線の駅舎と支柱の位置関係を示す。当人は比較的風が強く、試運転を 1 往復した後に運休が決まつたので、1 往復のみ測定を実施した。本路線では、山頂駅と第 1 号支柱及び第 2 号支柱に風向風速計が設置されている。本風向風速計はログを残さないタイプのため記録はないが、表示器を撮影した動画（図 14）にて第 1 号支柱では北西の強い風が吹いていることが、第 2 号支柱では風が弱く風向が安定していないことがそれぞれ確認された。

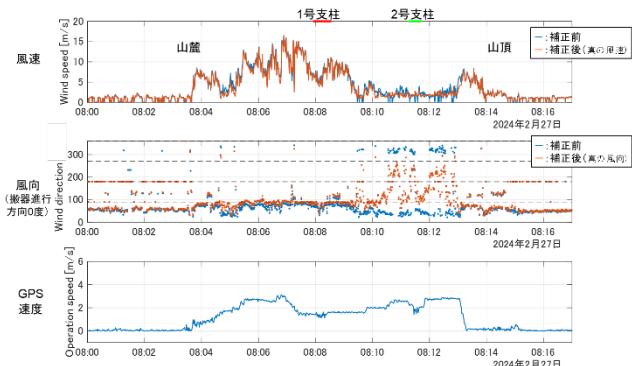
図 15 B 路線の測定結果（上り）

図 15 にモニタリング装置での測定結果の一例（上り）を示す。風速については支柱ではなく、山麓と第 1 号支柱の間でもっとも強く風が吹いていることがわかる。風向については、山麓から山頂へ向かう際は搬器の進行方向に対して右回りに約 70 度が北西方向で

あり、第 1 号支柱の風向風速計の表示状況と一致している。第 2 号支柱の周辺で風速が低く風向が乱れていが、これは第 2 号支柱周辺が防風林に挟まれる形で線路が通っており、風の影響が減衰されているためと考えられる。GPS 速度については、風が強かつたためブレーキを繰り返しながらの運行であることを良く観測できており、GPS 受信環境が良いことを示している。

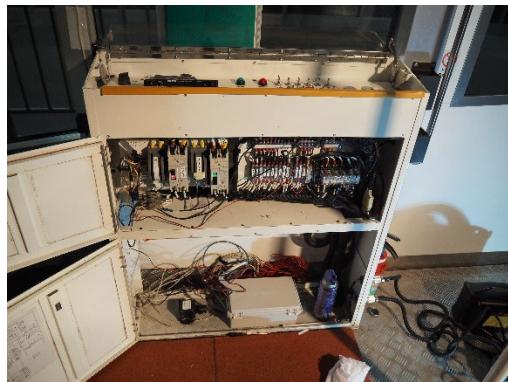
図 17 配電盤とモニタリング装置

構築したモニタリング装置はバッテリにて駆動する仕組みであるが、現行は携帯性の良いリチウムイオンバッテリーより電源を取得していた。当然のことながら、長期試験を始めると係員が常に監視することは困難であり、バッテリ充電についても電源が枯済する度に交換することは現実的でない。そのため、搬器に搭載された電源より給電を受ける必要がある。電源部分を改造し、搬器電源より給電を受けている様子を図17に示す。

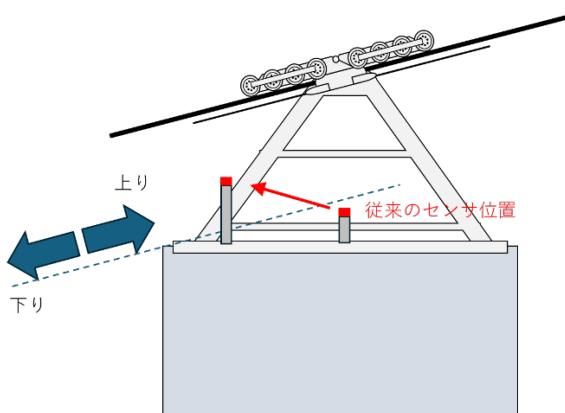
図 18 風向・風速計の設置位置変更

全体を通じて測定結果を比較すると、上りの風速は1日を通じて安定した波形となることが多く、下りの風速は乱れことが多い傾向にあった。当初は搬器中央に風向・風速計を設置していたが、下り走行の際に搬器の後ろ側へ隠れることとなり、剥離流等の影響が考えられた。そこで、センサの設置位置を搬器の下り方へ移すとともに、40cm程度であった高さ方向も100cmに上げ、外部影響のなるべく少ない位置へ変更することとした。
