第4種踏切安全通行支援システム に関する取組 (旧第4種踏切支援装置)

山口 大助
交通システム研究部

第4種踏切安全通行支援システム

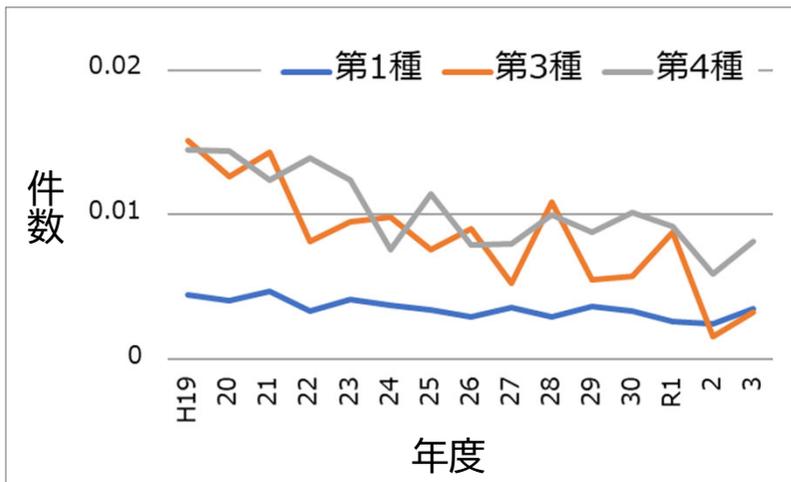
1踏切あたり直前横断事故件数★

4種 > 3種 > 1種の傾向

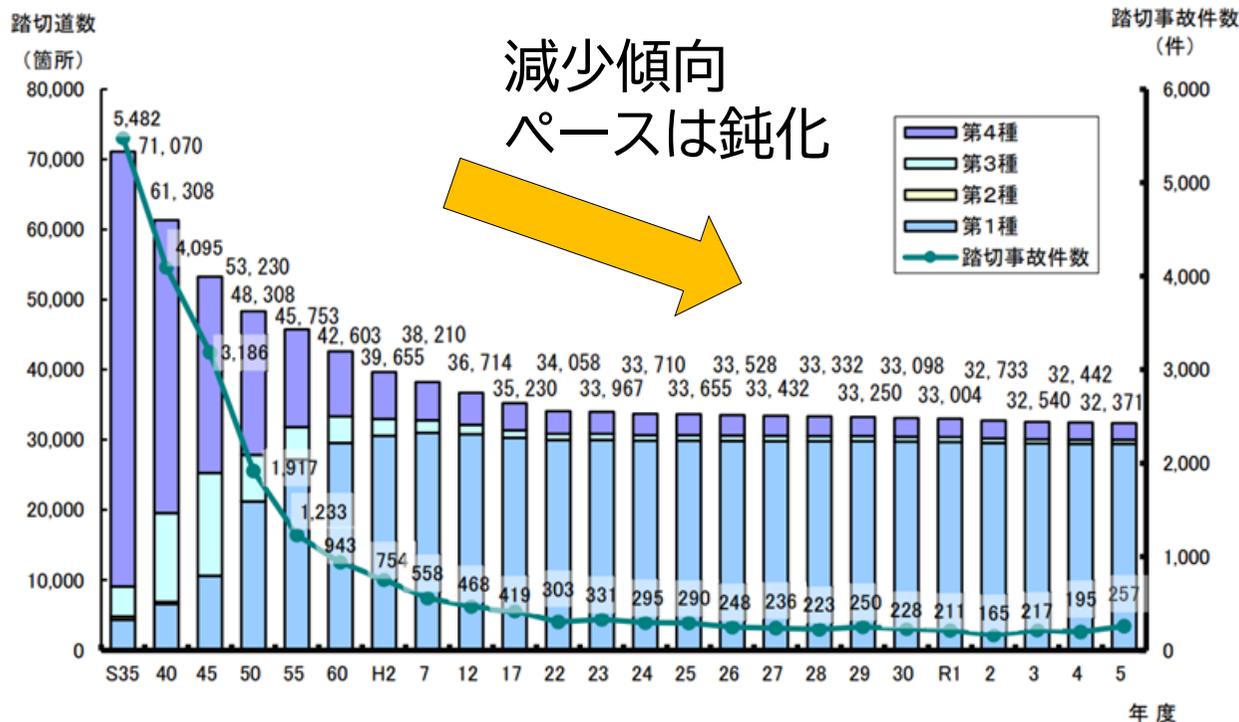
踏切の箇所数★

これらの施策等によって
第4種踏切の箇所数は減るも、
特に地方の鉄道では多く残存

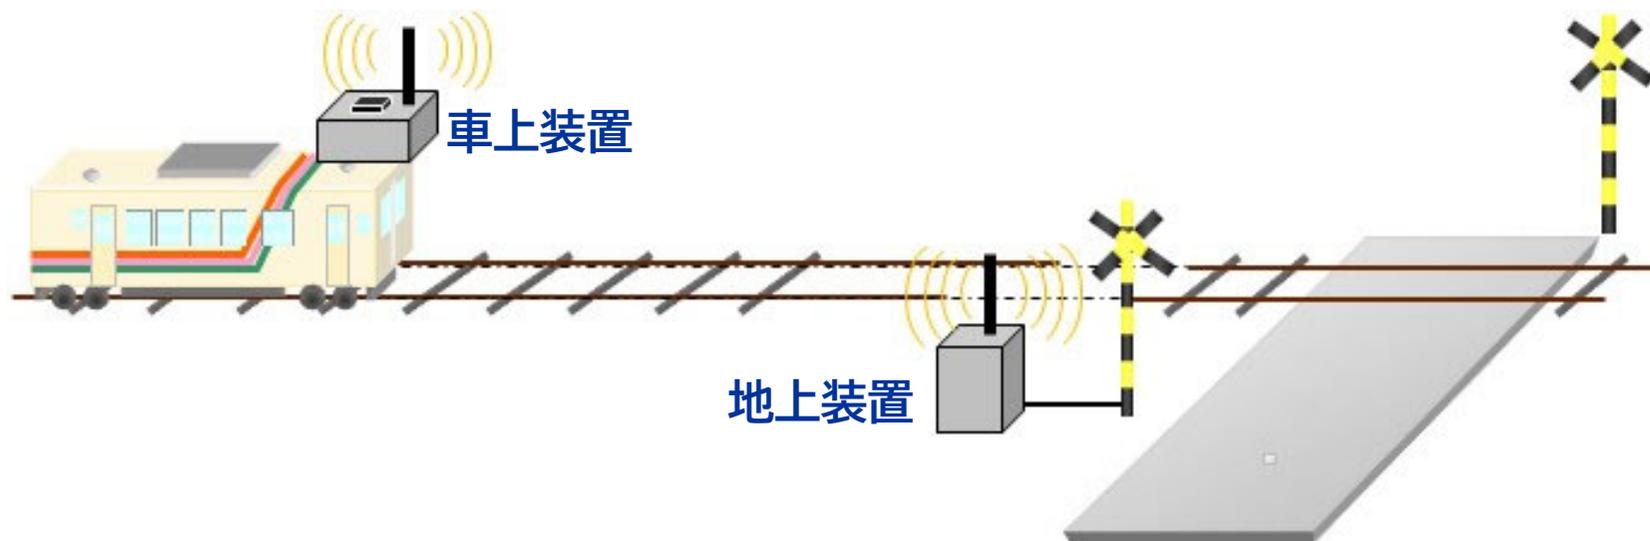
踏切通行者が横断前に安全確認を行うことを前提に、

- 踏切通行者への列車接近の情報提供による支援
- 列車運転士への本システム動作状態の情報提供による支援

を通じて第4種踏切の安全性を向上

第4種踏切安全通行支援システムの基本構成は「車上装置」と「地上装置」

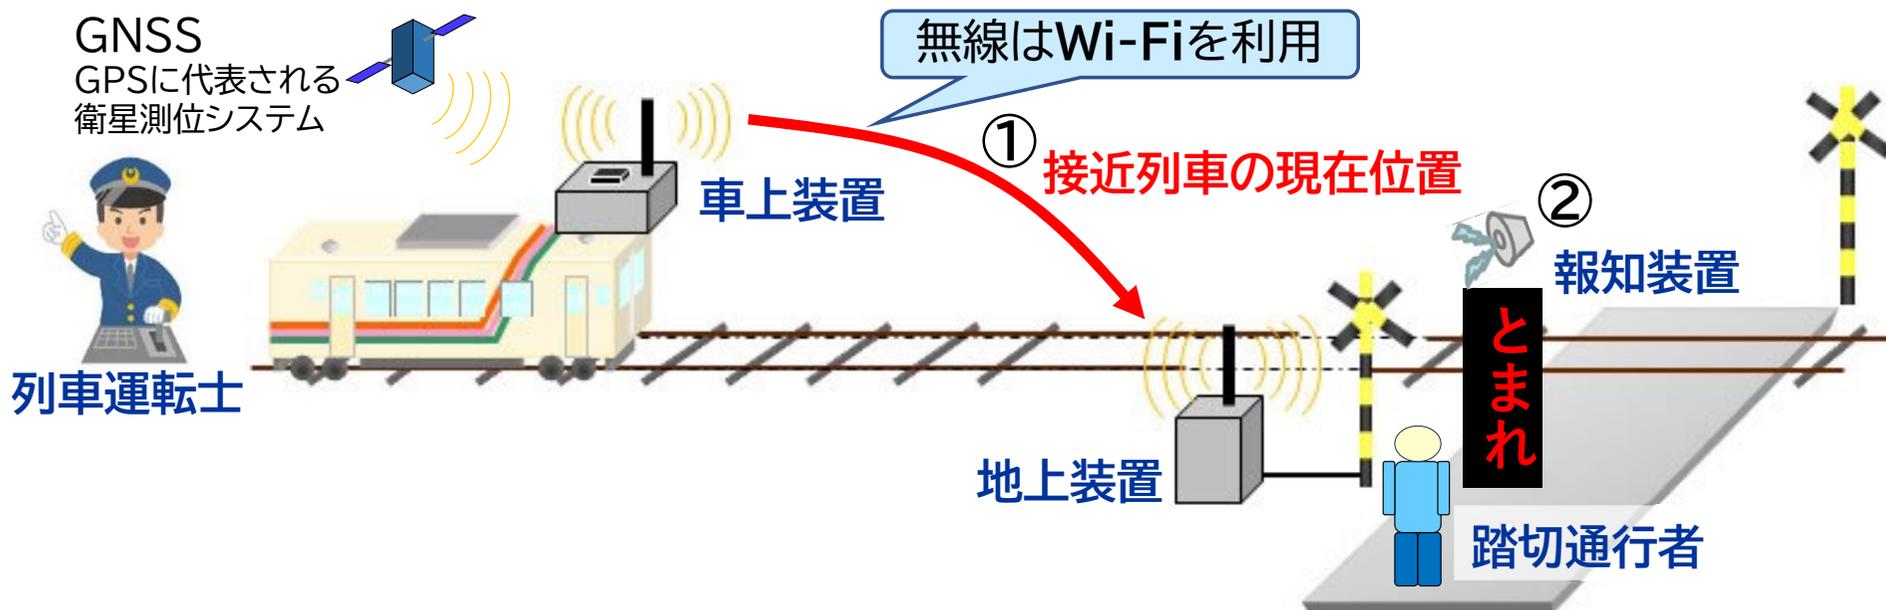
- ① GNSS(衛星測位システム)を使って列車の現在位置を測定し、その**位置情報を無線通信で車上装置から地上装置へ送信**
- ② 列車が一定の距離内に近づくと、**踏切通行者に表示や音声で列車接近を知らせる(報知)** → 報知を参考にしつつ、通行者自身も安全を確認してから踏切を通行

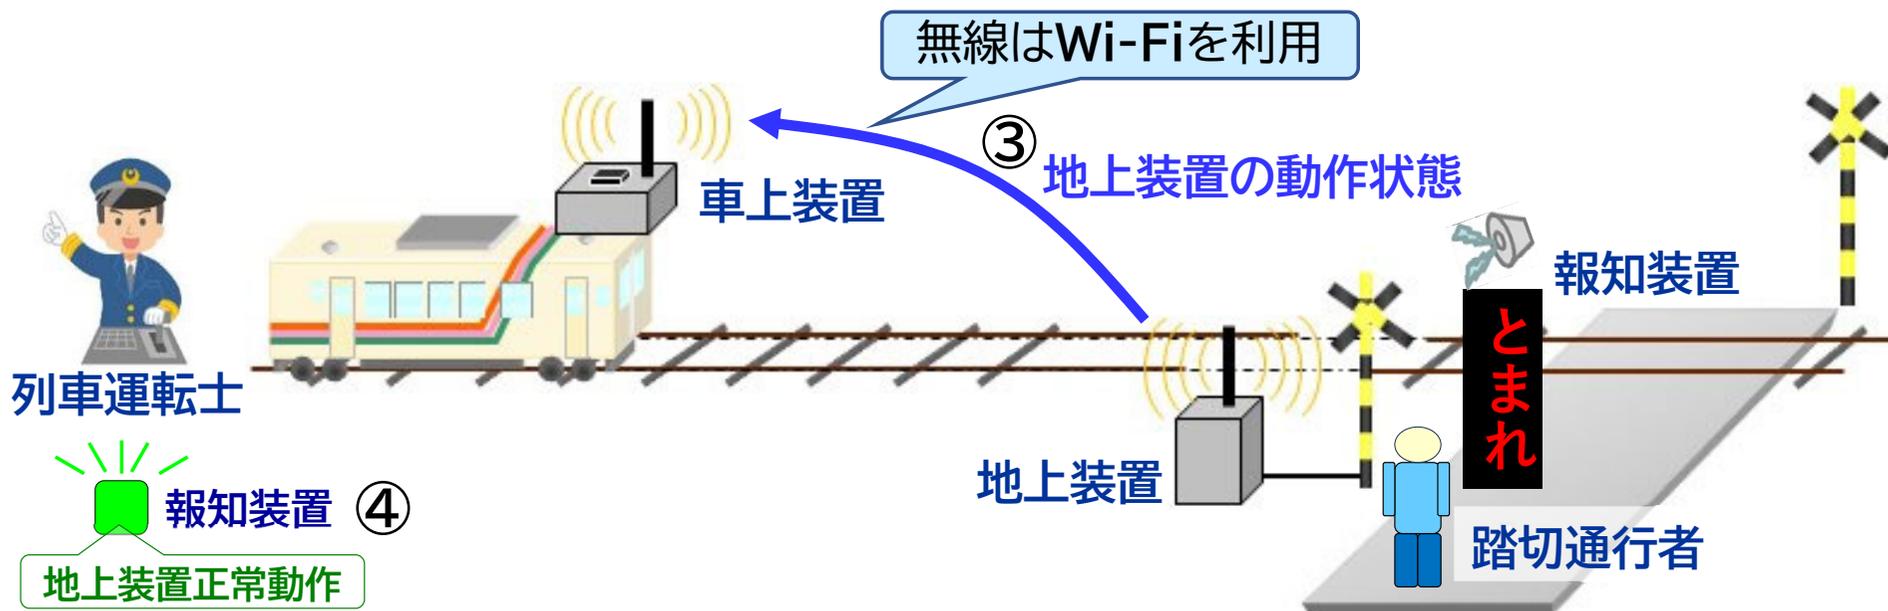
- ③ 地上装置の動作状態を無線通信で地上装置から車上装置へ送信
- ④ 地上装置の動作状態を列車運転士へ報知し, 正常に動作していれば通常速度で踏切に進入, 正常に動作していなければ減速や手前で停止などの運転操作を実行
→列車運転士への支援

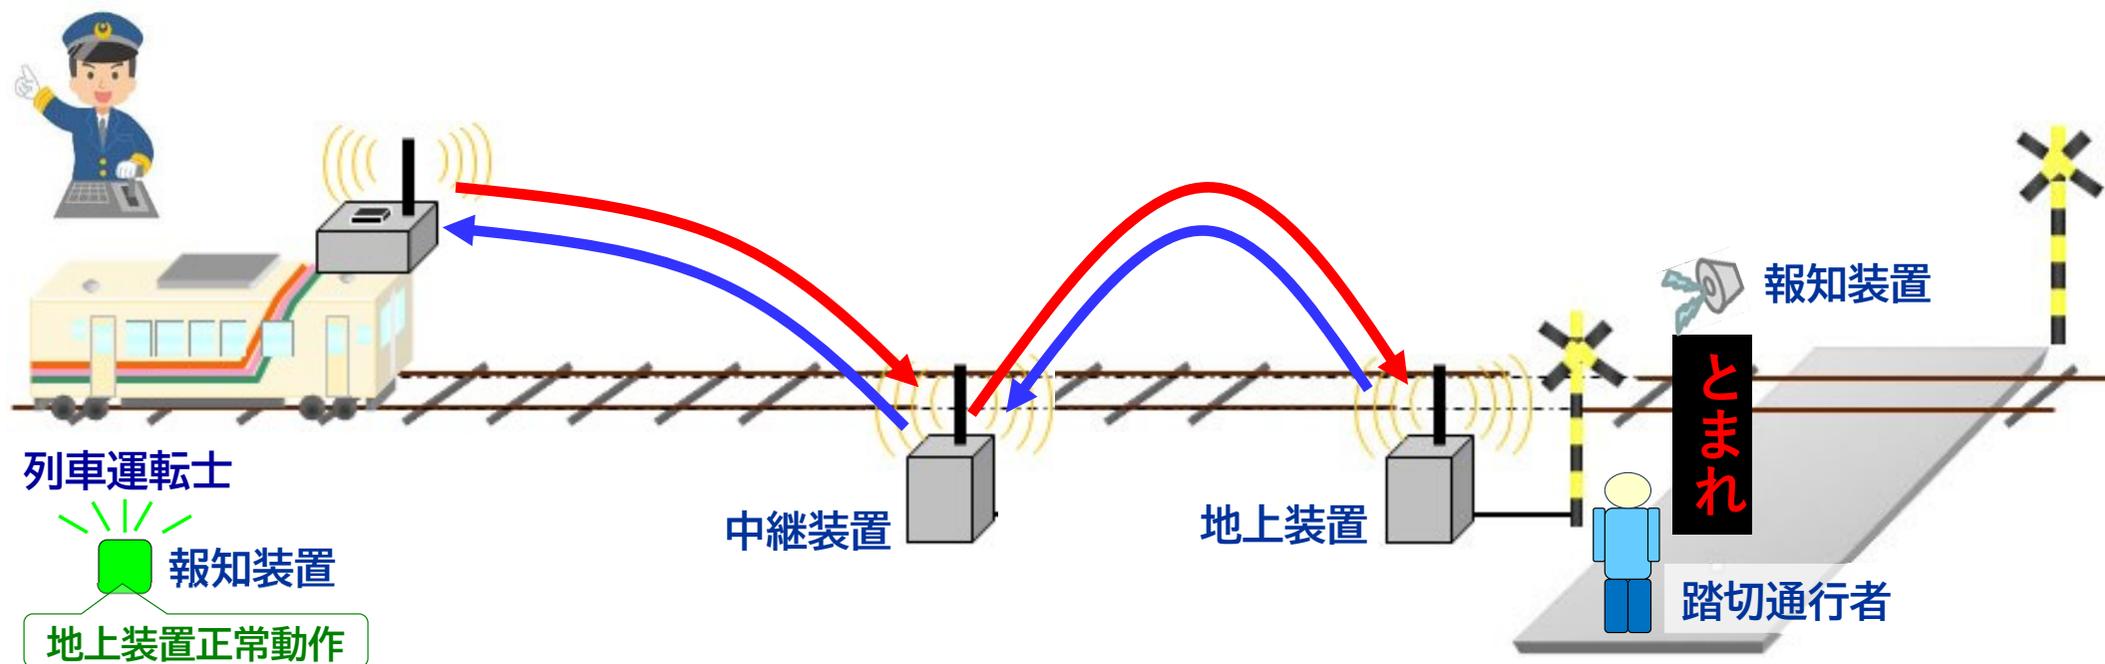
車上～地上間の直接通信が困難な場合や通信距離を延長するために中継装置を設置する場合もあり

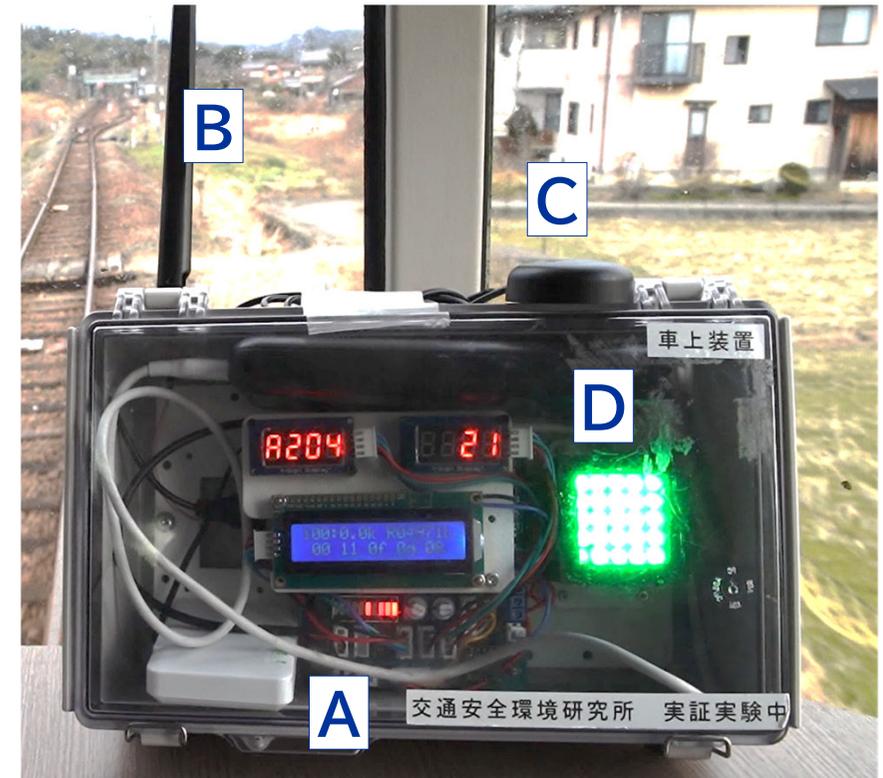
車上装置

- A) IoTデバイス(Raspberry-Pi)
- B) Wi-Fiアンテナ(2.4GHz)
- C) GNSSアンテナ・受信機
- D) 車上用報知装置

★装置の作動には電源の確保が必要

車上用報知装置

- 報知開始点から離れた地点を走行中は消灯
- 一定の距離内に近づき、地上装置が…
- 正常動作している場合は緑色に点灯
- 正常動作していない場合は緑色以外に点灯

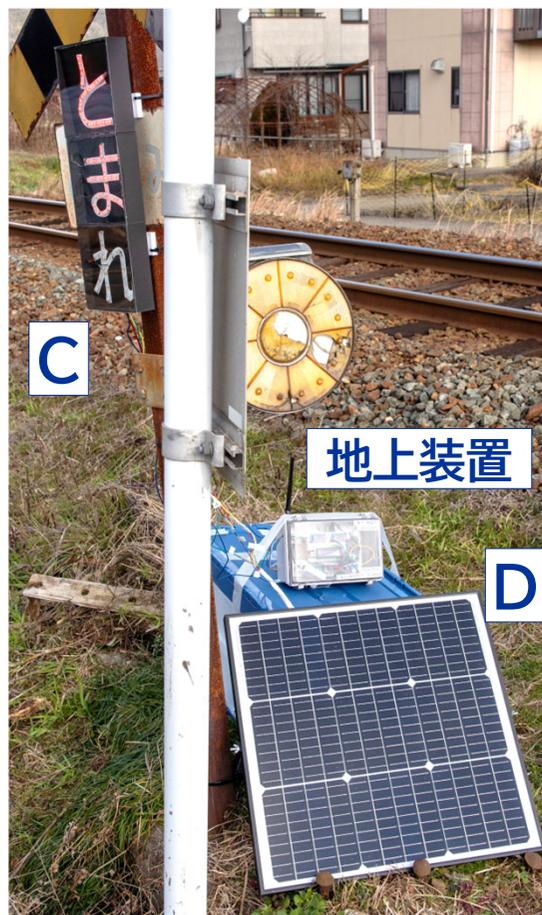
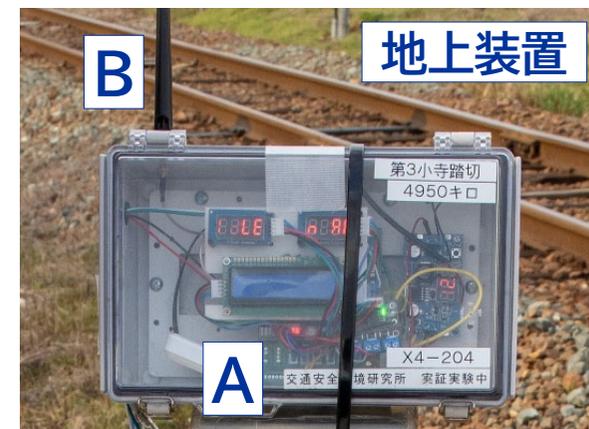
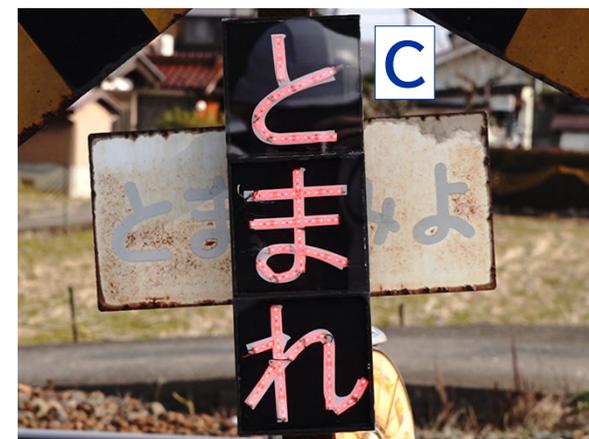
地上装置

- A) IoTデバイス(Raspberry-Pi)
- B) Wi-Fiアンテナ(2.4GHz)
- C) 地上用報知装置
- D) ソーラーパネル(別途蓄電池に接続)

外部からの電源供給が困難と予想される第4種踏切において、装置動作に必要な電源の確保にソーラーパネルと蓄電池を使用

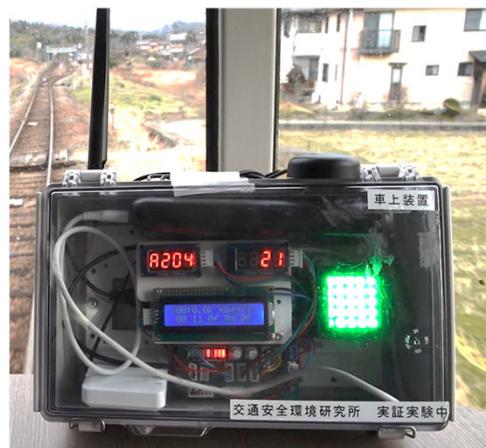
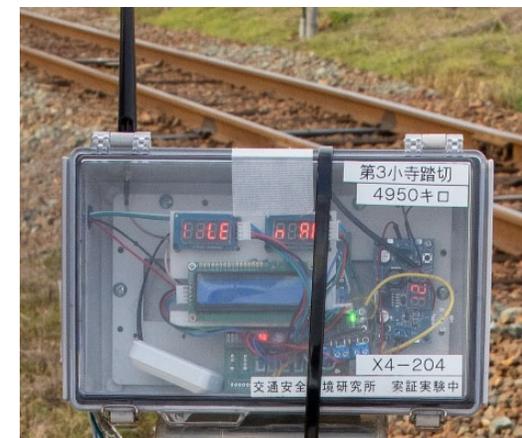
車上装置, 地上装置, 中継装置の
基本構成は同一

★プログラムの書き換えにより
装置切り替え可能

踏切の安全な通行を「**支援する**」との位置付けによって、**汎用技術の組み合わせによる装置費用の低減化と維持の省力化**を図ることが特長

- 第1種化に2～3千万円程度を要するところ、**第4種踏切安全通行支援システムは工事費を含め数十万円**で製作可能
- **故障した場合は装置ごと交換**する方式により維持・管理の容易化

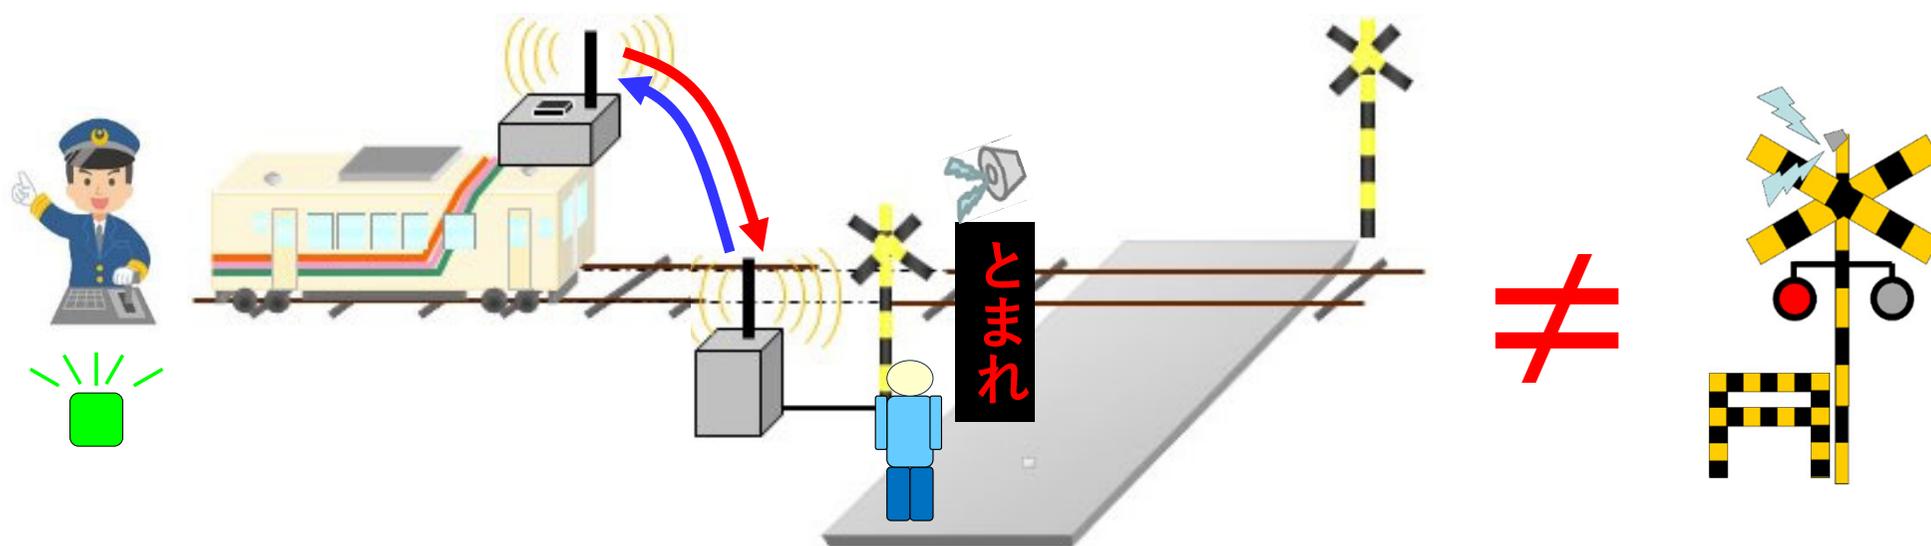
本システムは汎用技術を利用して低コスト化を図ることによって誤作動や不作動の可能性があることを前提とした仕組み

- 本システムは第3種踏切と同様に見えるが、踏切保安装置とは異なる位置付け
- 支援と位置付けて導入しやすくすることで、第4種踏切の安全性向上の早期実現を促進

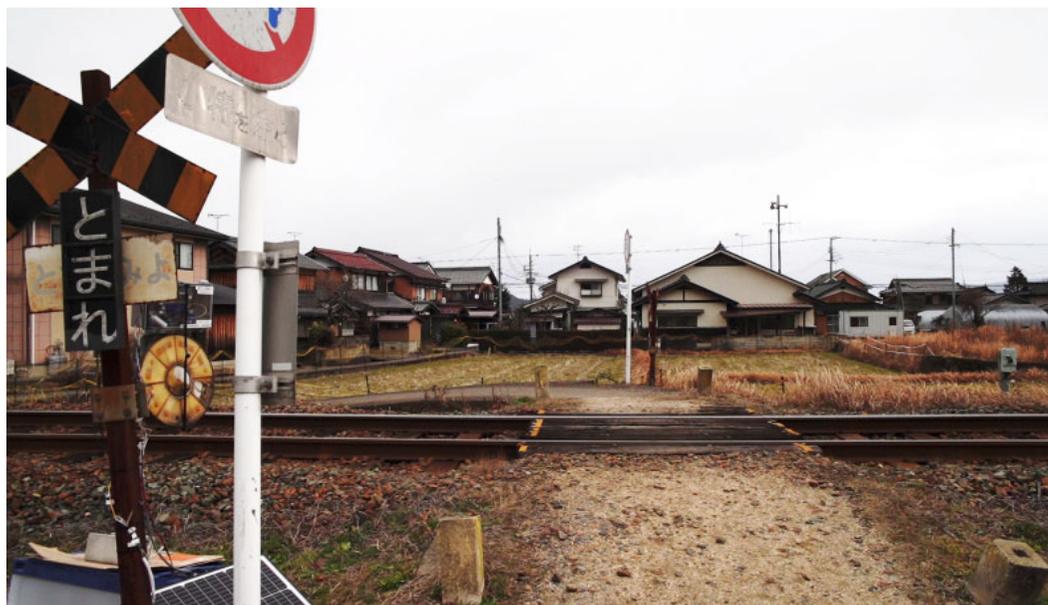
第三小寺踏切

本システムの無線通信機能, 中継機能, 報知機能の動作確認を目的とした試験を京都丹後鉄道(北近畿タンゴ鉄道, WILLER TRAINS)様のご協力を得て実施(2025年1月)

- 第三小寺踏切(第4種踏切)に地上装置と地上用報知装置を設置

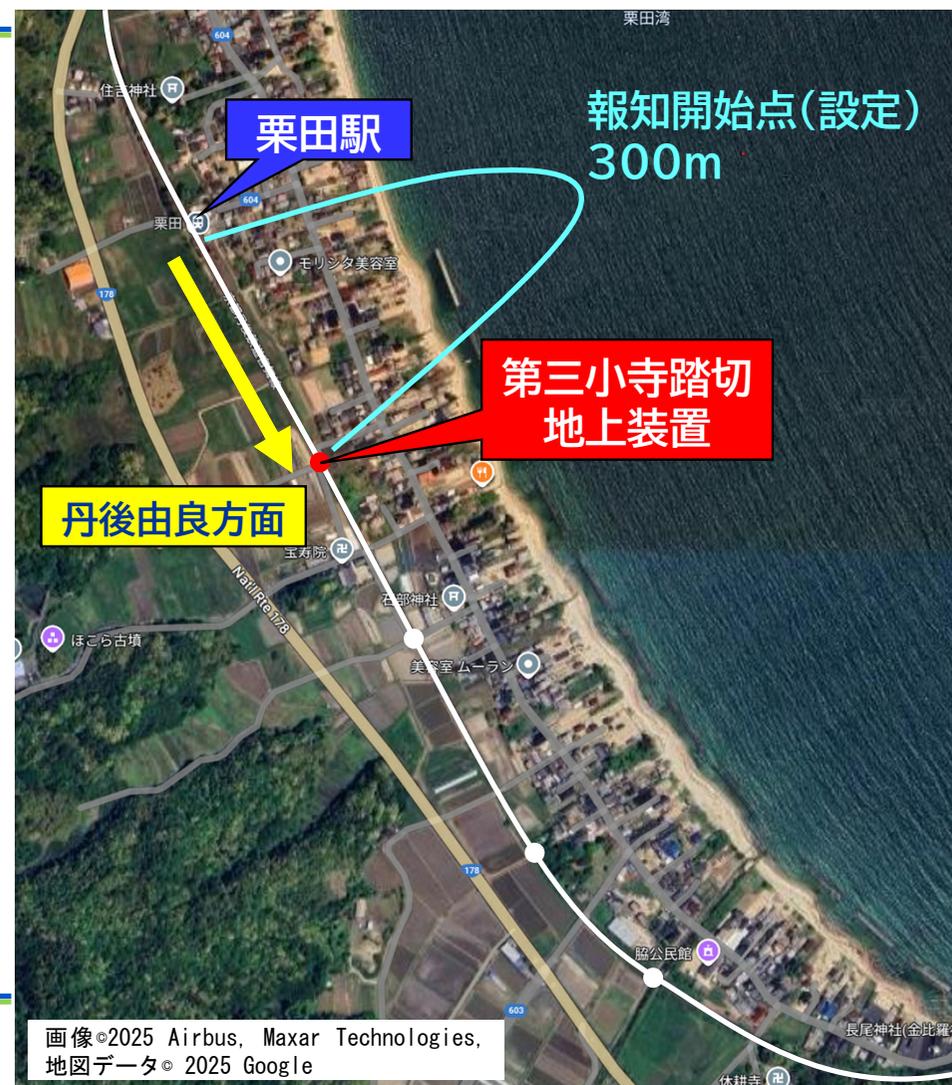
丹後由良方面(右図の上から下へ)

- 報知開始点:踏切手前300m(栗田駅出発後すぐに到達)
- 中継装置はなし

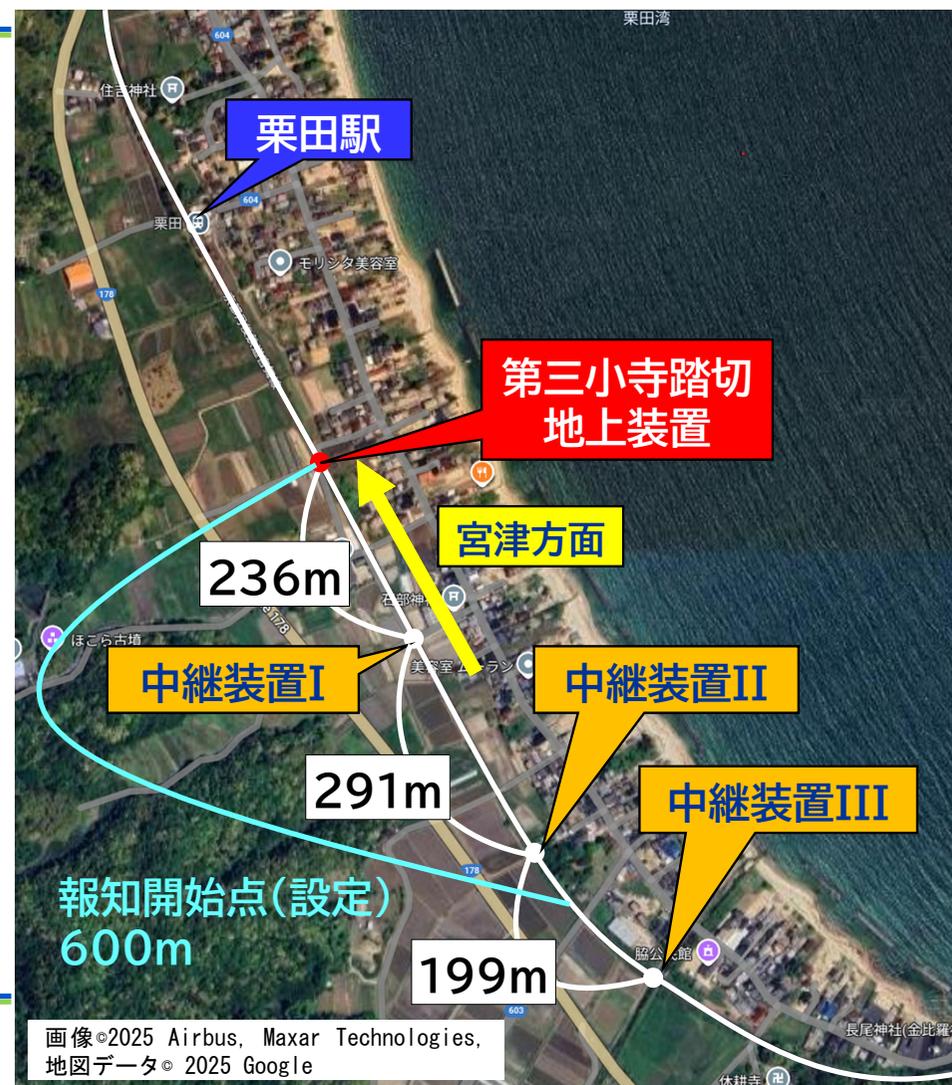
宮津方面(右図の下から上へ)

- 報知開始点:踏切手前600m
- 3か所に中継装置を設置
- 中継装置IとIIの間は直線, IIとIIIの間の曲線のインカーブに敷

- 車上～地上間の無線通信機能と中継機能, 列車接近及び地上装置動作状況の報知機能が問題なく動作することを確認
- 設定した報知開始点よりも踏切寄りで報知を開始
- 中継装置IIとIIIの間は藪の影響で電波が到達せず通信不成立
- 実用時には, 中継機能を確実にするための中継装置の配置, 報知タイミングを適切にするための報知開始点の設定について要調整

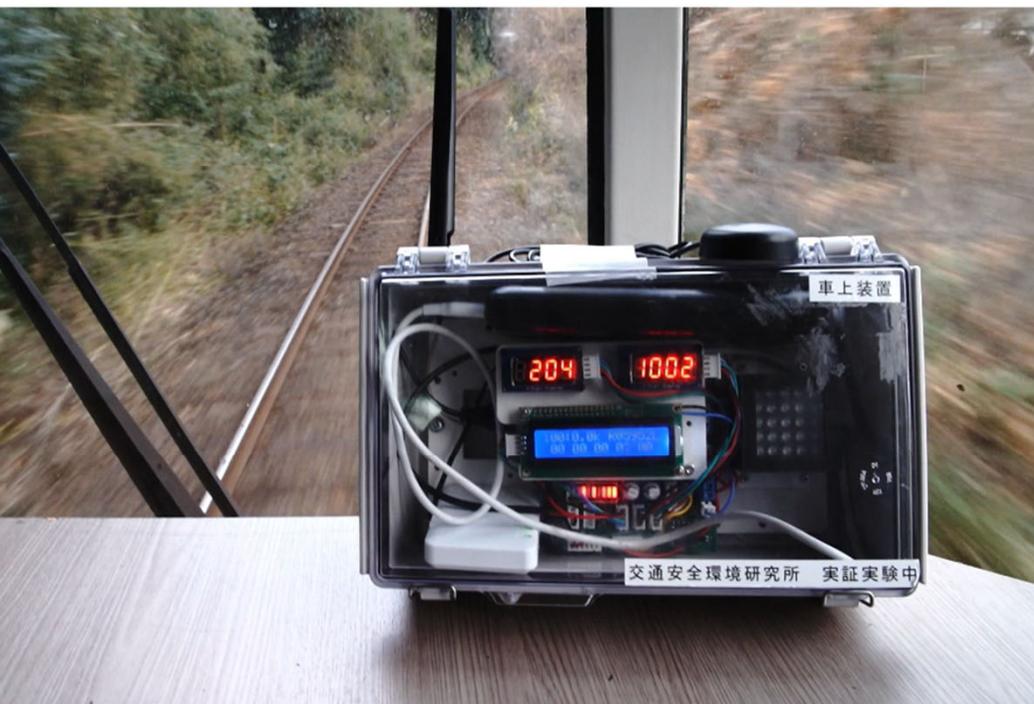
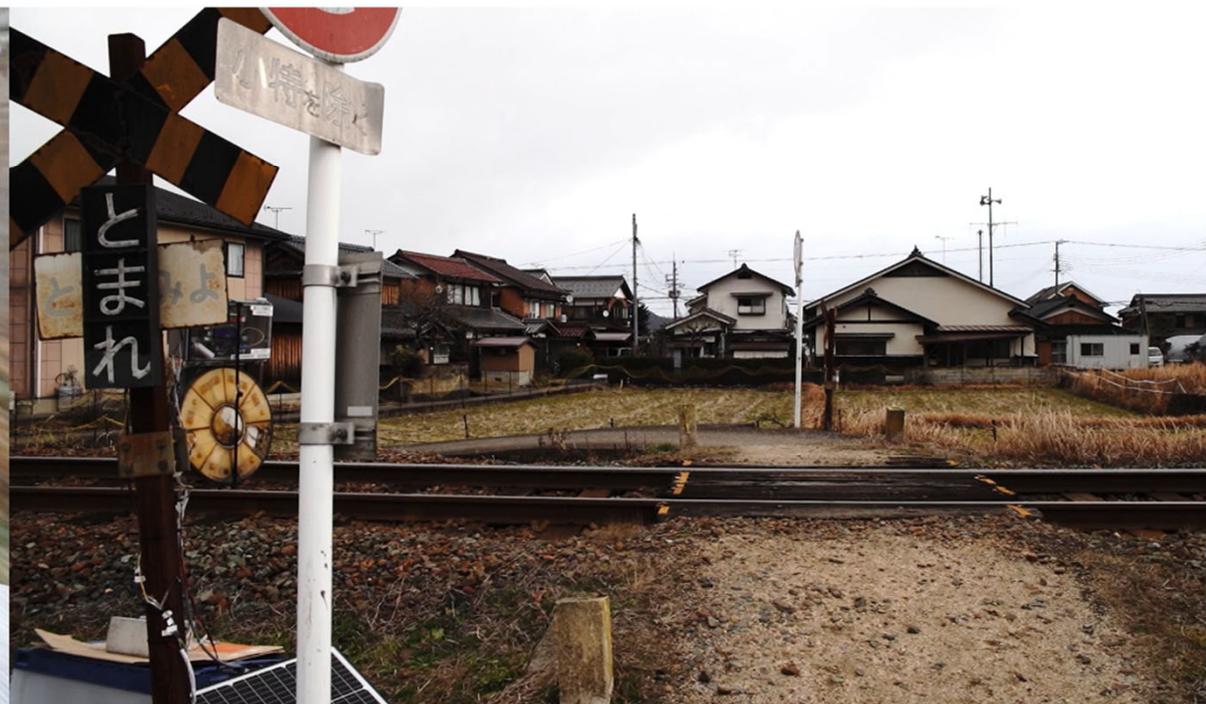
動作確認試験 車上側と地上側の報知の様子(宮津方面)

車上装置

地上装置

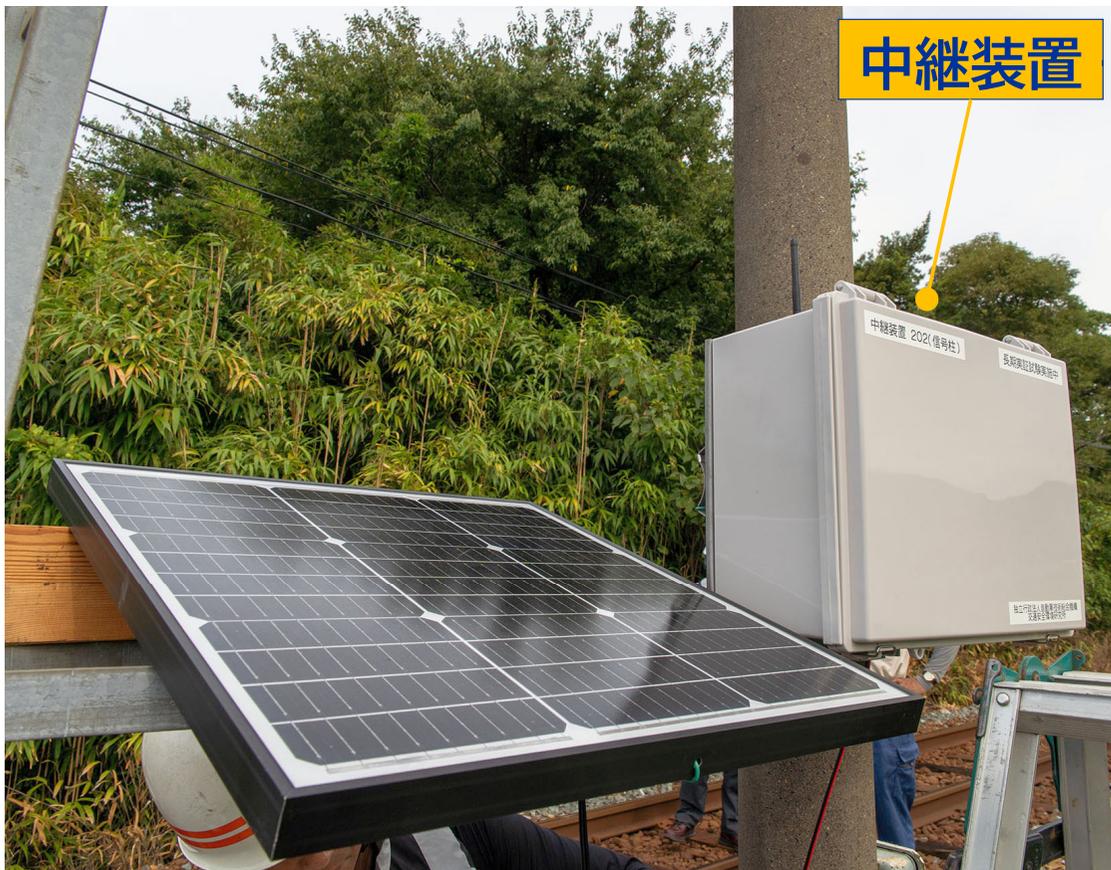
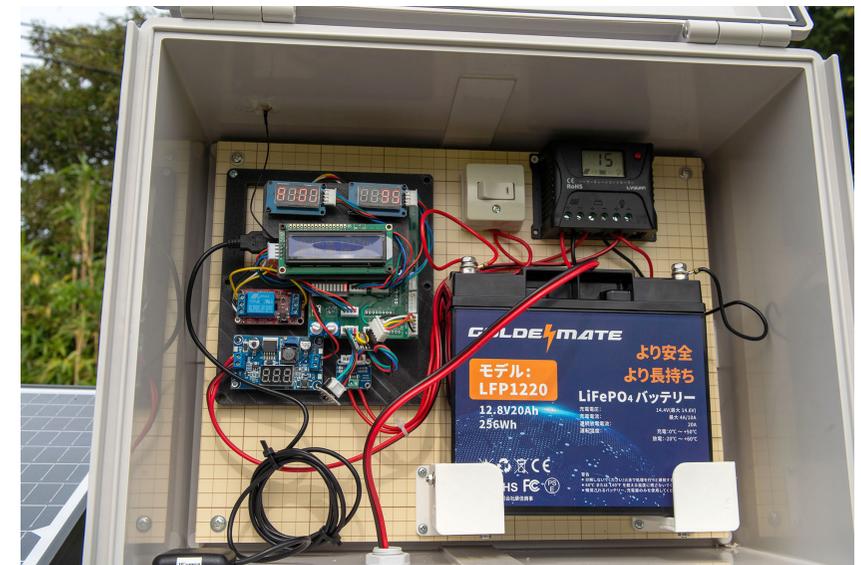
長期試験では、丹後由良方面の
2か所に中継装置を設置(I, II)

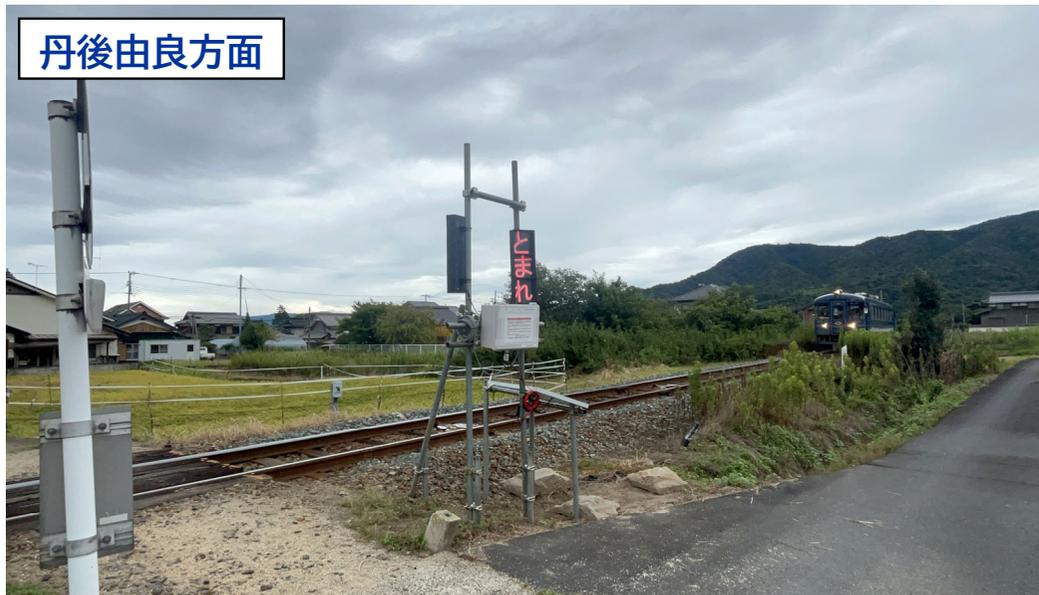
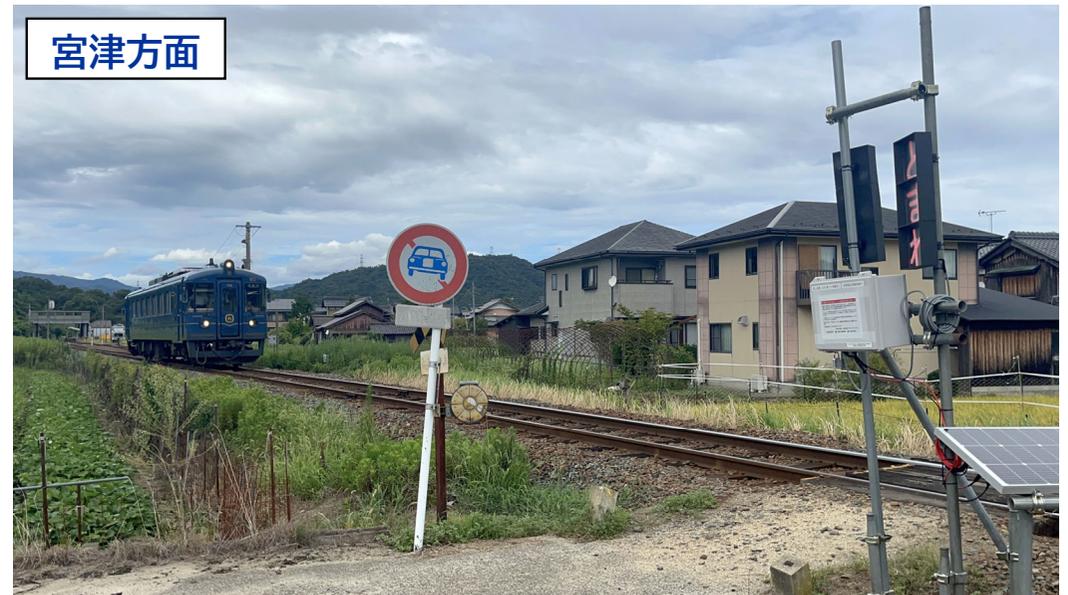
踏切での報知の様子

車上装置を搭載した1編成通過時のみ報知することから(1日4回), 踏切通行者の混乱を招かないよう, 通常は表示部を目隠し

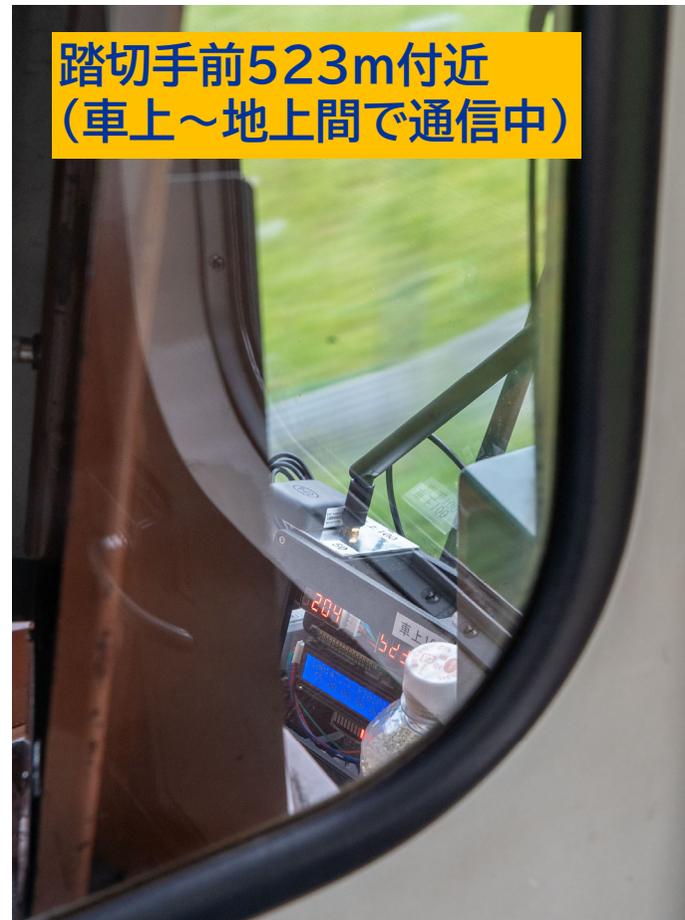
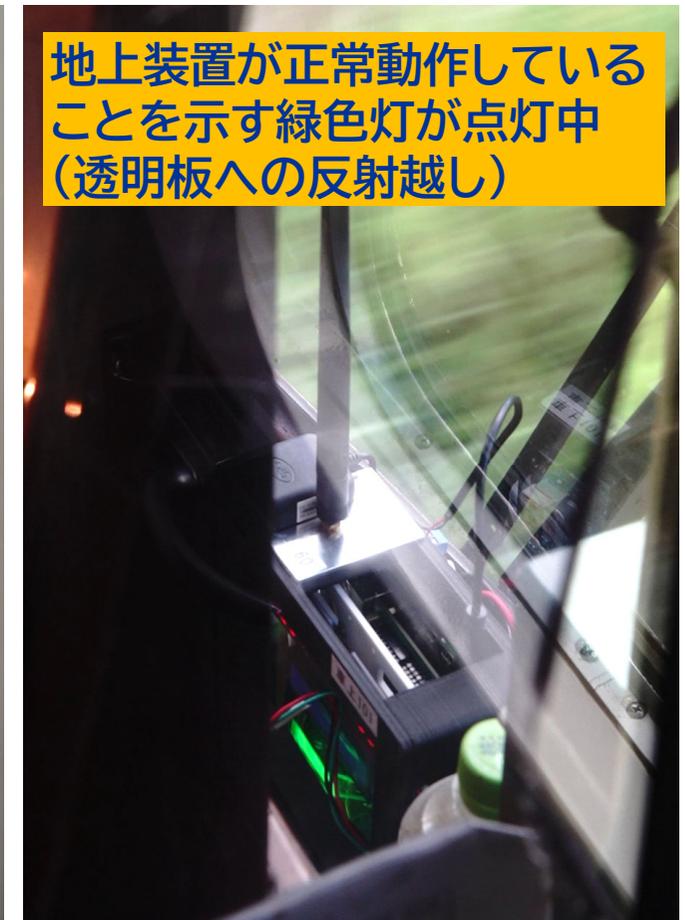
車上での報知の様子

車上装置の搭載が1編成のみであるため、運転士の混乱を招かないよう、通常は報知が見えないように設置
