# 講演8. 第4種踏切安全通行支援システムに関する取組

交通システム研究部　※山口 大助　三好 正太　長谷川 智紀　八木 誠（客員研究員）

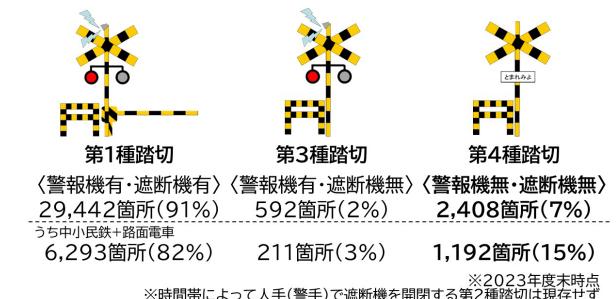
図1 2023年度末現在の踏切各種の設置箇所数

踏切には、列車通過時に常に稼働する遮断機と警報機が備わった第1種、警報機のみ備わった第3種、警報機も遮断機もない第4種の3種類が存在する（図1）。令和5年度末時点で、全国における各種踏切の箇所数及び中小民鉄及び路面電車における箇所数は図1中に示す通りで、特に第4種踏切の設置数は中小民鉄及び路面電車が約半数である<sup>5)</sup>。中小民鉄は地方に多く見られる事業者であることから、第4種踏切は地方の鉄道に多く残存しているといえる。

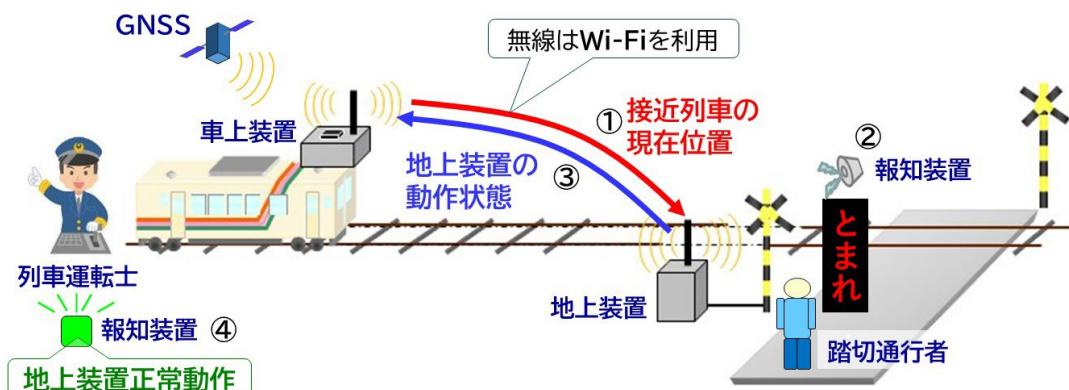
図2 第4種踏切安全通行支援システムの基本構成図

前述の通り、列車接近を知らせることで直前横断事故の防止効果があると示唆されている。そこで、「第4種踏切安全通行支援システム」(以下、支援システム)のコンセプトは、踏切通行者が横前に安全確認を行うことを前提に、「踏切通行者への列車接近の情報提供による支援」と、「列車運転士への支援システム動作状態の情報提供による支援」を通じて第4種踏切の安全性の向上を図ることとしている。このコンセプトに沿った支援システムの基本構成を図2に示す。

列車～踏切間の双方向の無線通信を用いて、列車から踏切に設置した地上装置へ列車位置の情報を送信し(図2中の①)、列車が一定距離内に踏切に接近すると踏切通行者に列車の接近情報を報知する(同②)。この報知を参考にしつつ、踏切通行者自身も安全を確認して踏切を通行する。踏切通行者への報知とともに、この報知動作が実行されることを列車に対して返信することで(同③)、地上装置の動作状態を列車運転士へ報知する(同④)。地上装置が正常に動作していることの報知であれば列車運転士は通常の運転にて踏切に進入し、正常に動作していないことの報知であれば減速や手前で停止などの運転操作を実行する。

車上装置は図3に示す通りで、列車の現在位置及び速度の情報をGNSS受信機によって取得し、これらの情報を図2中のWi-Fi通信によって車上装置から地上装置へ送信する。地上装置が設置された踏切に列車が接近しているときは、当該踏切の地上装置の動作状態をWi-Fi通信によって車上装置へ送信する。運転士には地上装置の動作状態を支援情報として提示し、

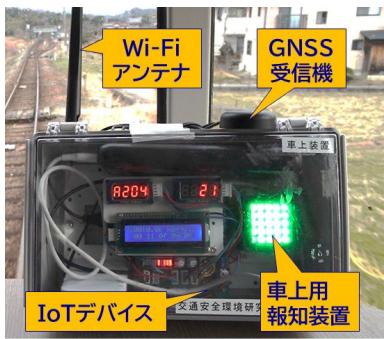
図3 車上装置

地上装置が正常動作している場合は図3中のように車上用報知装置が緑色に点灯し、正常動作していない場合は緑色以外に点灯する。

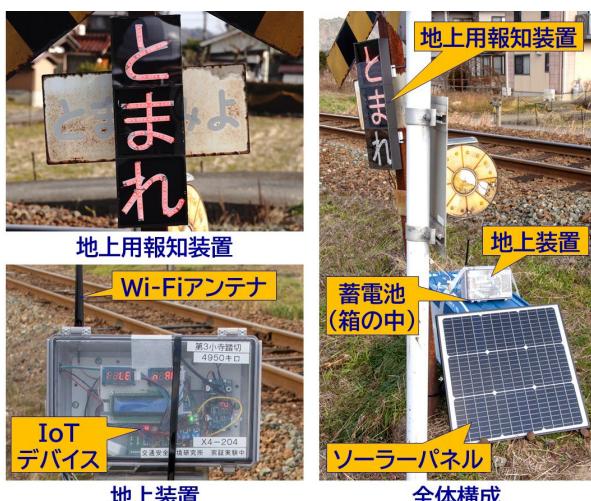
図4 地上装置

地上装置は図4に示す通りで、車上装置から受信した列車の位置及び速度の情報から当該列車の踏切への接近を判断する。接近と判断されると、図4中の地上用報知装置が視覚や音声によって踏切通行者に対して列車接近を示す支援情報を報知する。同時に車上装置へ動作状態を返信する。地上装置や報知装置の動作には電源が必要であるが、第4種踏切が設置されている場所は外部からの電源の供給が困難であると予想されるため、図4中のソーラーパネルと蓄電池を用いて、昼間の充電により地上装置の動作に必要な電源の確保を目指している。ソーラーパネルの発電能力と蓄電池の容量は、地上装置の動作時間や報知装置による報知回数に応じた消費電力量、晴天日数の傾向等に基づき決定する必要がある。

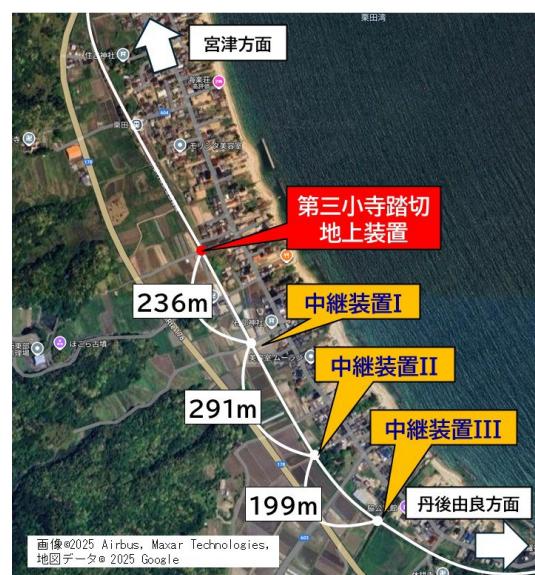
図 5 現地試験における各装置の配置

現地試験における地上装置及び中継装置の配置を図5に示す。地上装置を第4種踏切である第三小寺踏切に、この踏切から丹後由良方面の3か所に中継装置を設置し、中継装置を介した地上装置と車上装置の間の通信の可能性を確認した。図5に示すように、当該踏切から宮津方面と丹後由良方面の中継装置IIまで直線であるが、中継装置IIとIIIの間は曲線区間でインカーブ側には藪がある。

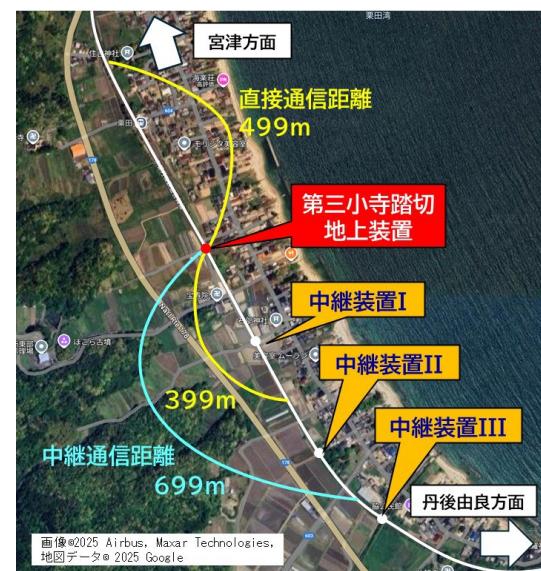
図 6 現地試験における通信成立距離

地上装置または中継装置と車上装置の間の通信成立距離は図6に示す結果となった。地上装置と車上装置の間で直接通信が成立する範囲は、第三小寺踏切から宮津方面に499m、丹後由良方面に399mであった。第三小寺踏切から丹後由良方面に設置した中継装置による通信成立距離の延伸については、中継装置IとIIによって踏切から699mの範囲において中継装置を介した通信が成立した。中継装置IIとIIIの間は藪の影響で電波が到達せず、通信は成立しなかった。このことから中継装置IIIによる通信成立距離の延伸効果は見られなかった。中継装置IとIIの間は通信が成立したことから、中継装置は問題なく動作していることが確認された。

以上より、中継装置の適切な配置によって支援システムは地上装置と車上装置の間の通信をより確実な

ものにすることが可能といえる。中継装置を複数設置する場合は中継装置同士の通信が成立するように配置を調整することが実用上の注意点である。
