鉄道におけるヒューマンエラー事故防 止技術と運転状況記録装置

交通システム研究領域 吉永 純

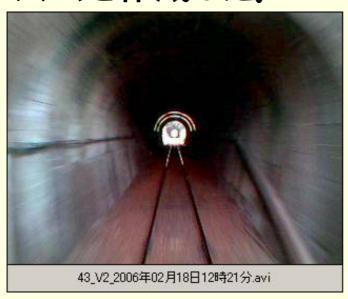
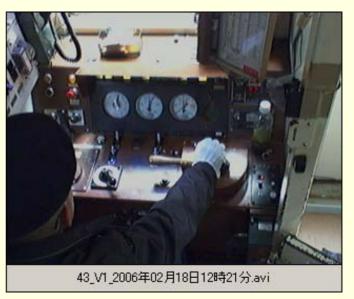
- 0.03秒周期で30万画素による取得を行った。
- 基本的に連続記録(上書き有)だが、インシデント時画像が消去されないよう、判定するアルゴリズムを作成した。

図:トンネル入直後(左:車両前方撮影用カメラ、右:運転台撮影用カメラ)

- ■トンネル入出時、逆光下のような、明度変化の大きな場合であっても、ある程度明確に記録できることが確認できた。
- 適当なカメラ及び設置位置を選択すれば、技術基準等で要求される運転状況を記録する事が可能と考えられる。
