索道事故の現状と 防止のための取り組み

独立行政法人 交通安全環境研究所

交通システム研究領域 佐藤 久雄

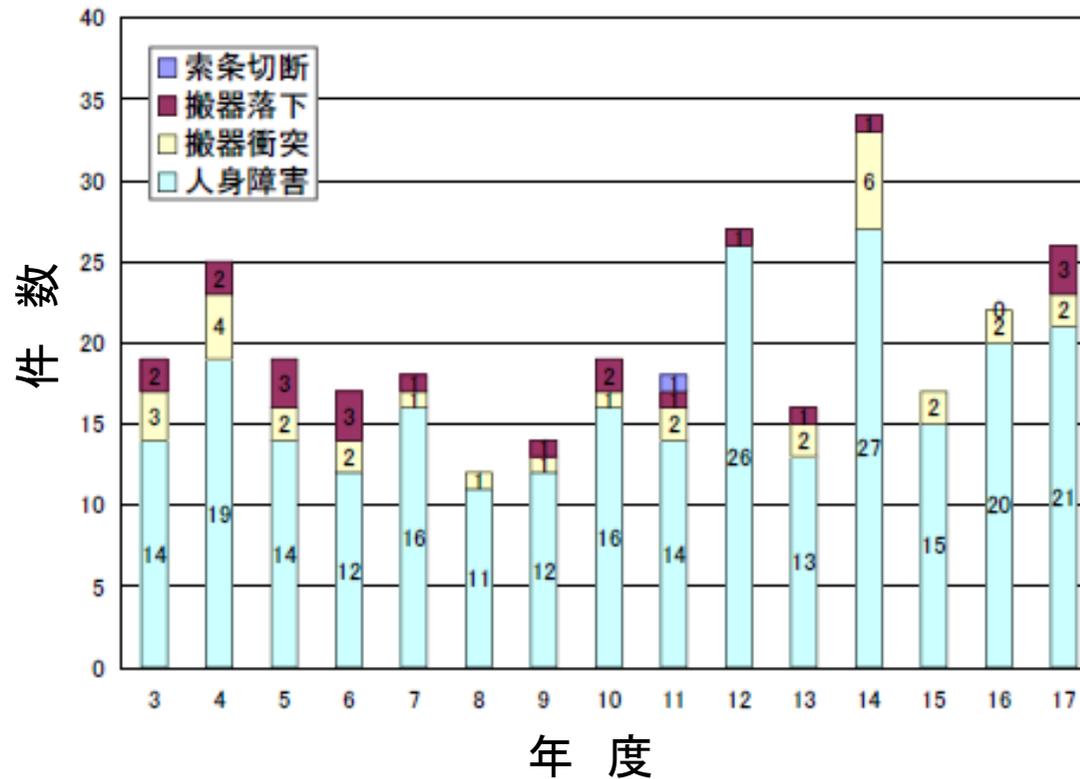
(事故件数の推移)

- ・年平均: 約20件
- ・近年、増加傾向

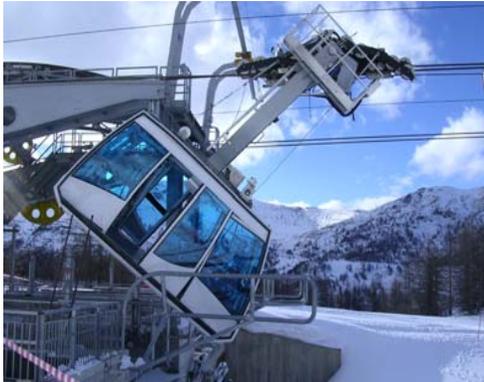
(搬器衝突事故/イタリア)

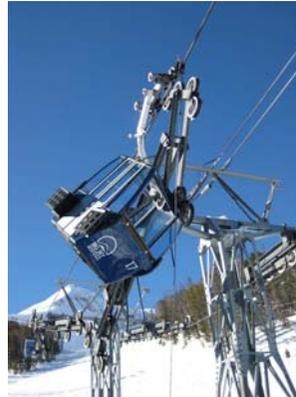
(搬器衝突事故/アメリカ)

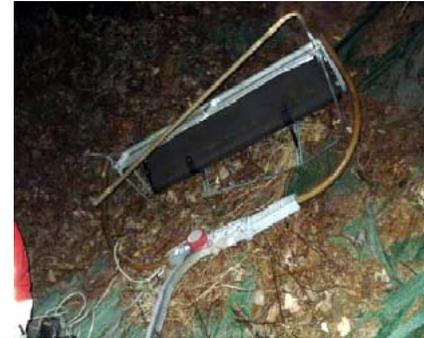
(搬器落下事故/韓国)

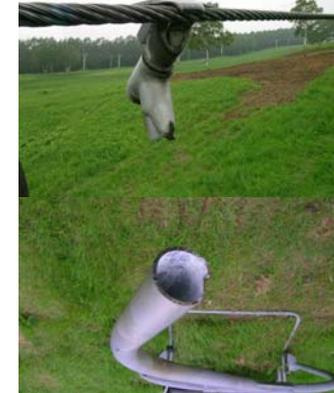
(搬器落下事故/日本)

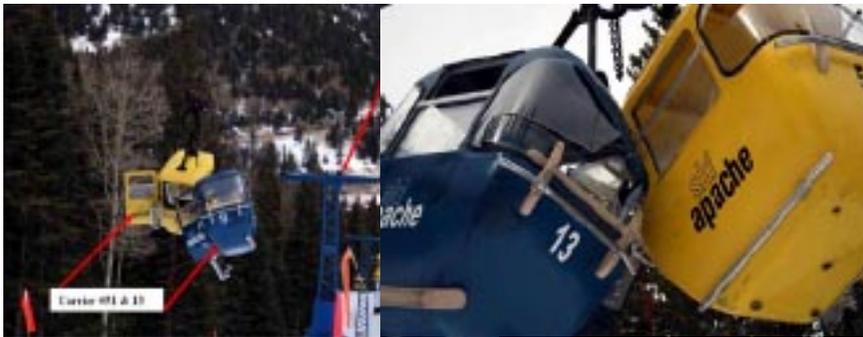
(搬器衝突事故/アメリカ)

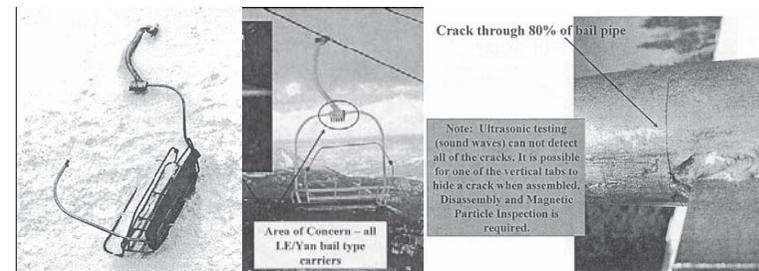
(搬器落下事故/アメリカ)

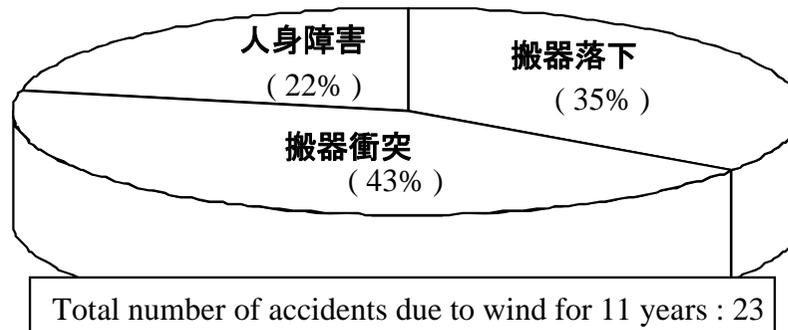
(風による事故の内訳)

・風による事故／
重大事故に結びつき易い

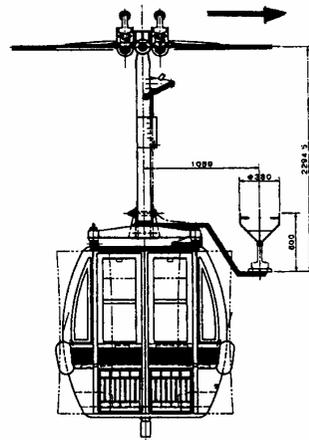
(A)

風特性の測定施設

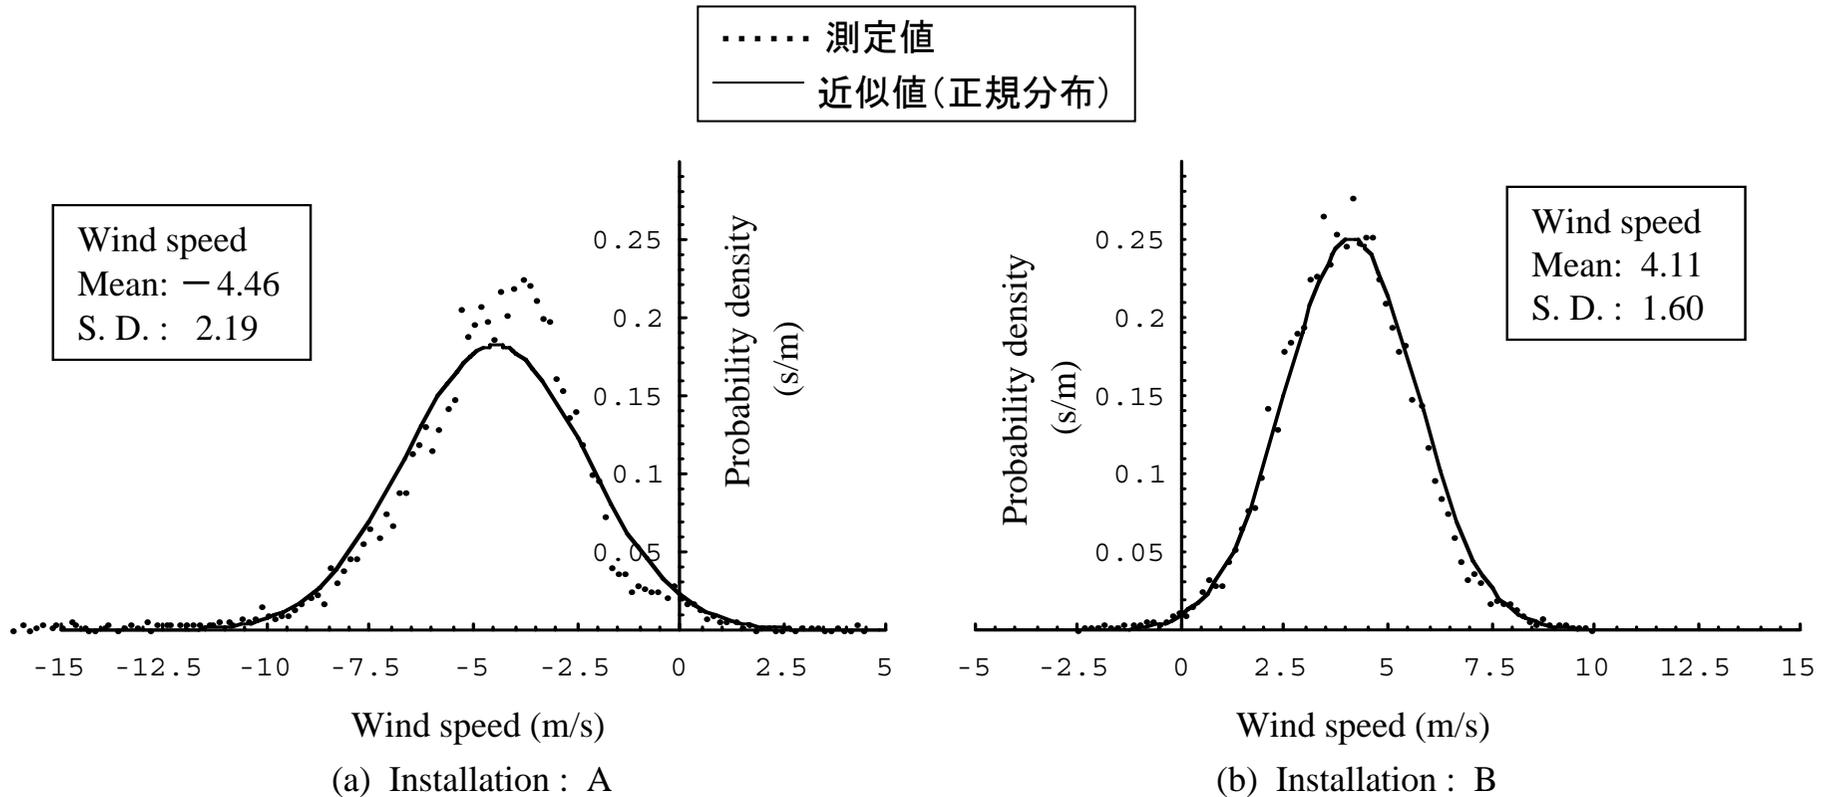
風特性(風速の確率密度関数)

・ 風速の確率密度関数 ⇒ ほぼ正規分布する

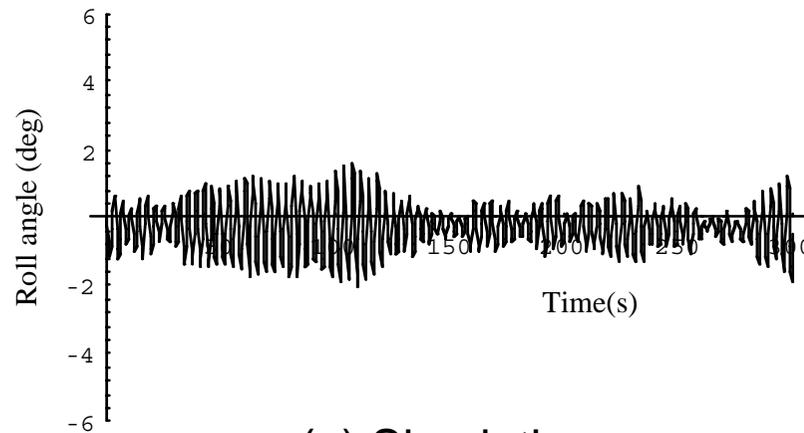
(a) Simulation

シミュレーション(搬器A)

- 搬器ロール角の最大値
 - シミュレーション値と測定値はほぼ近い値

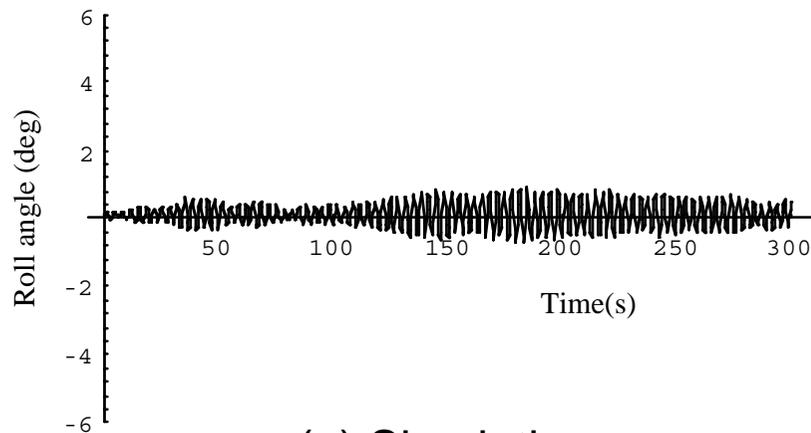
(a) Simulation

シミュレーション(搬器B)

- 搬器ロール角の最大値
 - シミュレーション値と測定値はほぼ近い値

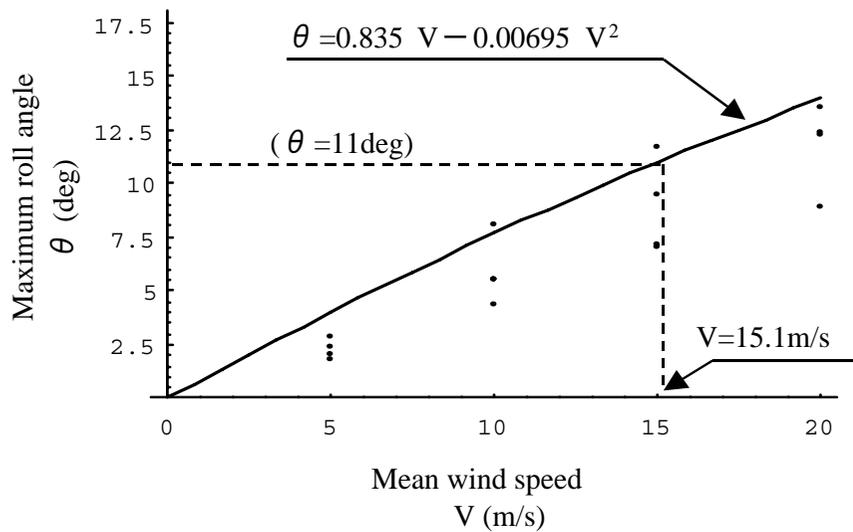
運転限界風速の検討例（搬器A）

(a) Mean wind speed vs. maximum roll angle

- ・ 運転限界風速（搬器A）
 - 平均風速で 15.1 m/s
 - 最大風速で 23.3 m/s

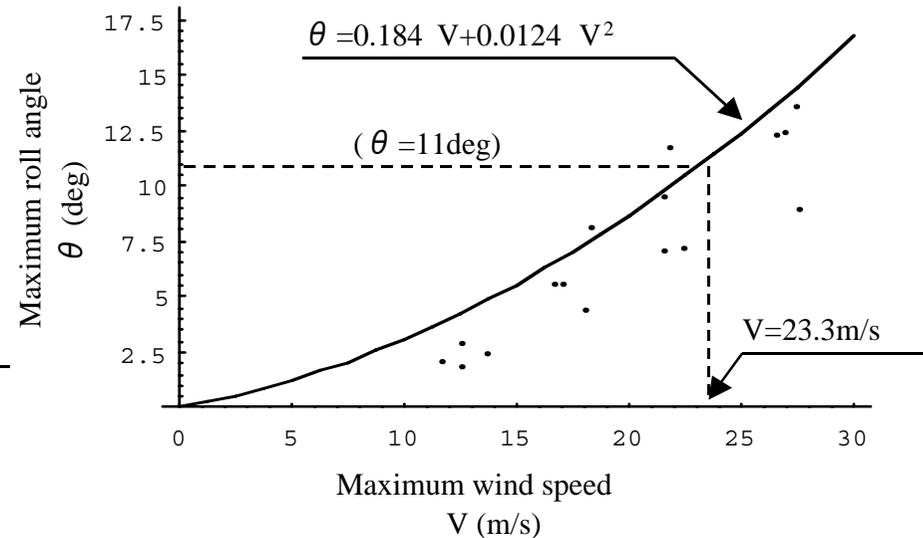
(b) Maximum wind speed vs. maximum roll angle

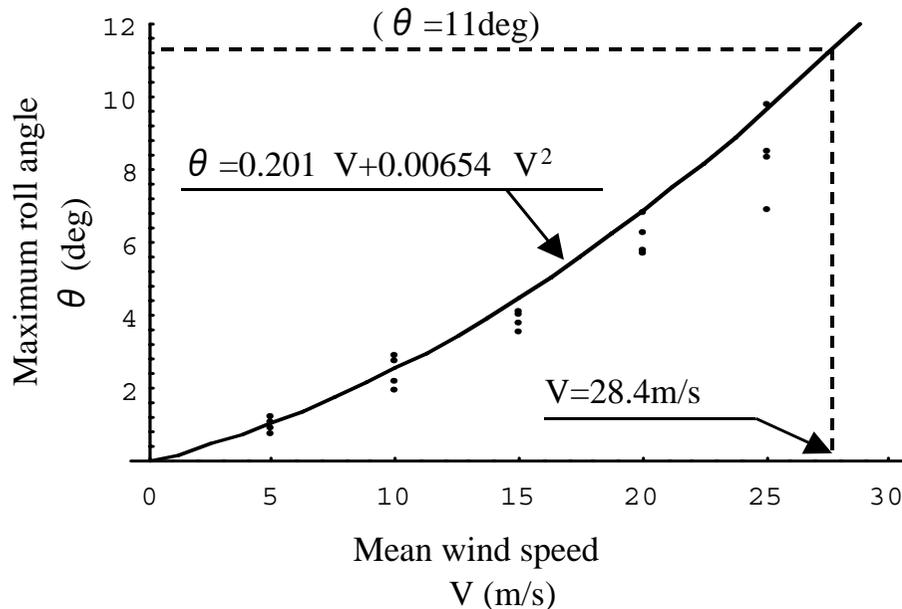
運転限界風速の検討例（搬器B）

(a) Mean wind speed vs. maximum roll angle

- ・ 運転限界風速（搬器B）
 - 平均風速で 28.4 m/s
 - 最大風速で 34.6 m/s

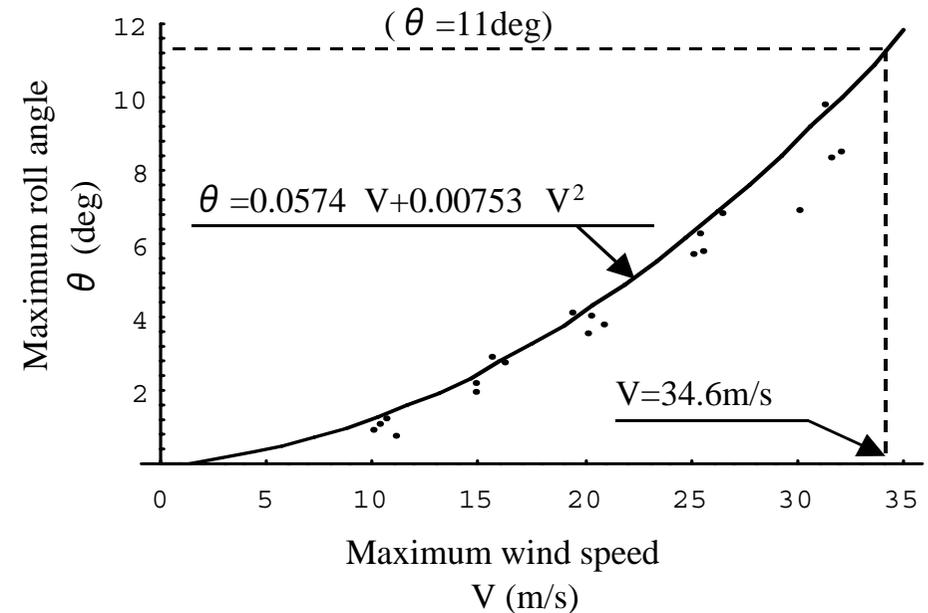
(b) Maximum wind speed vs. maximum roll angle

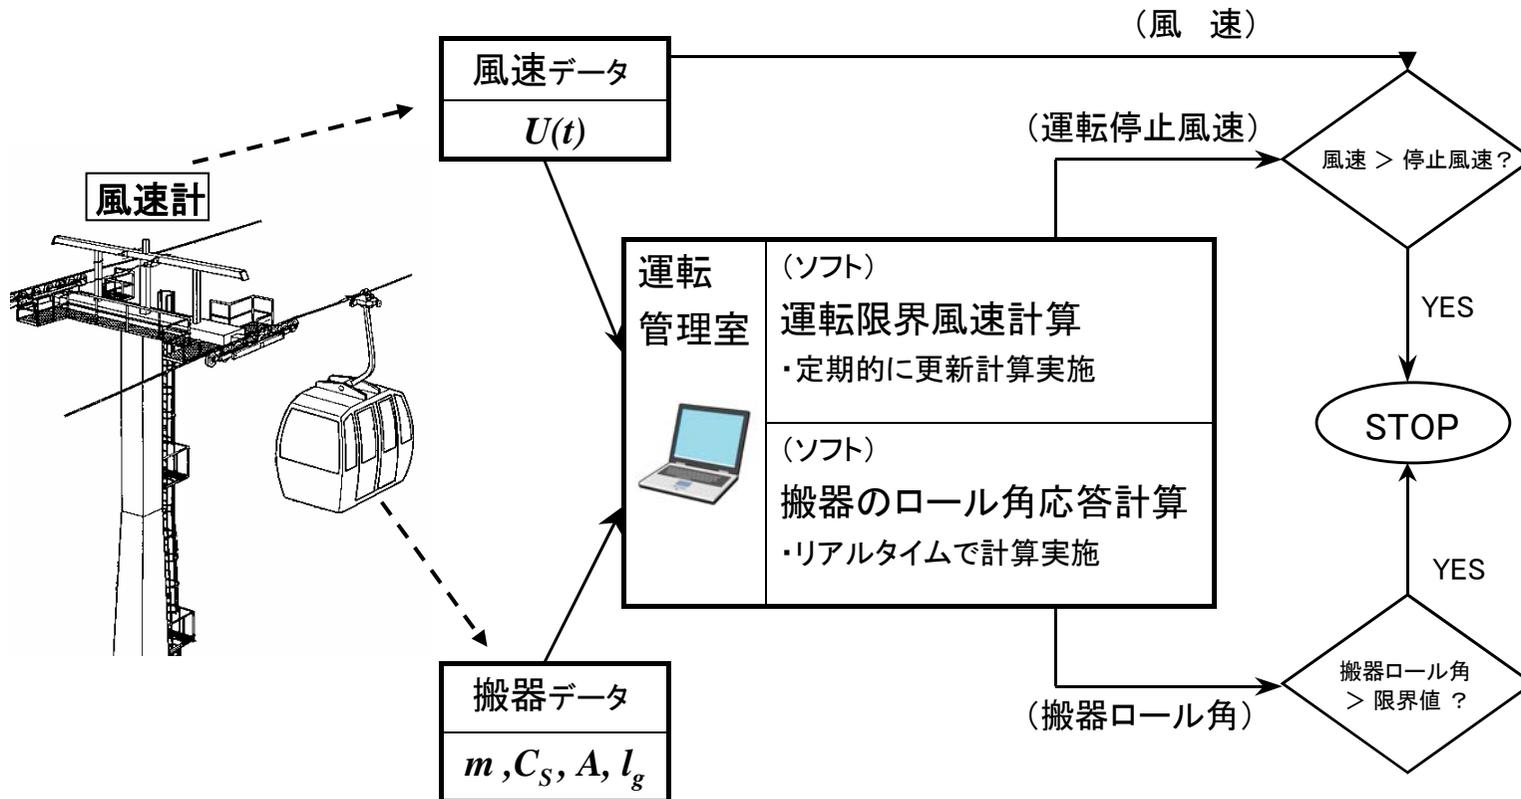
運行管理への活用例

- ・PCにソフト組み込み
- ・風特性データに基づく運行管理／運転保安の向上
- ・搬器の振れ角の管理も同時に実施可能
