# 最近の鉄道技術行政の動向について

国土交通省  
大臣官房技術審議官(鉄道局担当)  
江口 秀二

## 鉄道技術行政を取り巻く環境の変化

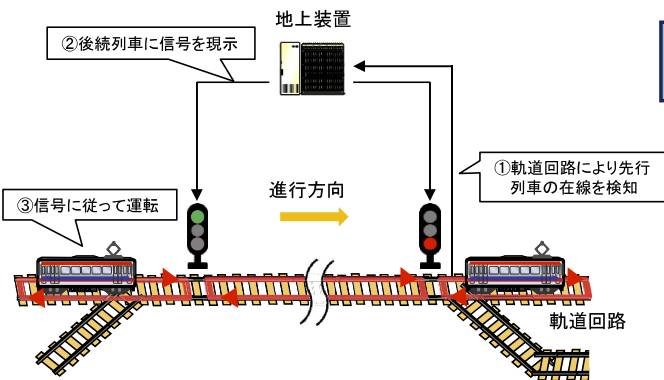
【これまでの列車制御システムのイメージ】

- ・軌道回路により先行列車の在線を検知し、これを地上信号機に伝え、表示を切り替えることで、後続列車の運転を制御。

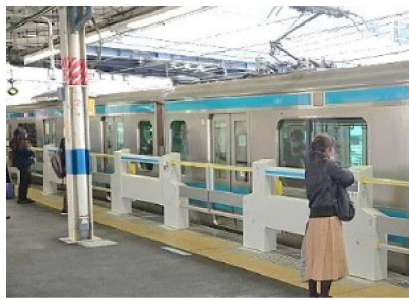
JR東日本の「スマートホームドア」は、開口部をフレーム構造とすること等により軽量化し、従来型のホームドア(山手線)に比べ設置コストを削減、工期は最大40%短縮可能。

<ul style="list-style-type: none"> <li>京浜東北線 与野駅、蕨駅、 東十条駅</li> <li>中央・総武線 亀戸駅、小岩駅 等</li> </ul> <p>【写真】蕨駅</p>

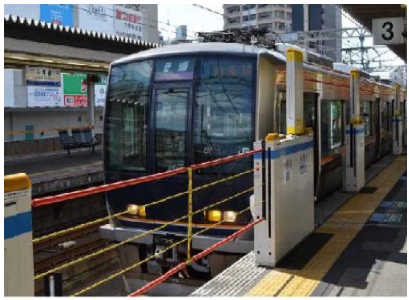
JR西日本の「昇降ロープ式ホーム柵」は、開口部を昇降するロープで構成することにより、3ドア車両と4ドア車両が混在するホームでも適用可能。

<ul style="list-style-type: none"> <li>神戸線 六甲道駅、三ノ宮駅、 明石駅、神戸駅</li> <li>京都線 高槻駅</li> <li>大阪環状線 大阪駅</li> </ul> <p>【写真】六甲道駅</p>

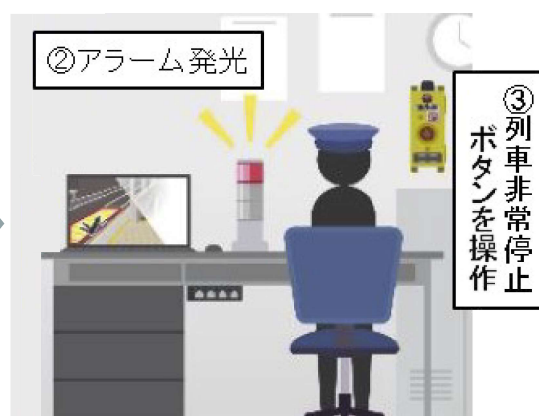
## ④転落を検知し速やかに列車を停止する方法

- ホームに設置したカメラ映像で転落した鉄道利用者をAIで認識し、接触を防止するために速やかに列車を止める方法。
- 一部の駅で既に導入されているのは、カメラが転落を検知した場合、これが駅務室に通知され、駅係員が転落を確認した後に列車を停止させる方法であるが、更なる検知精度の向上のため、令和3年度の実証実験の実施に向けた調整が行われている。

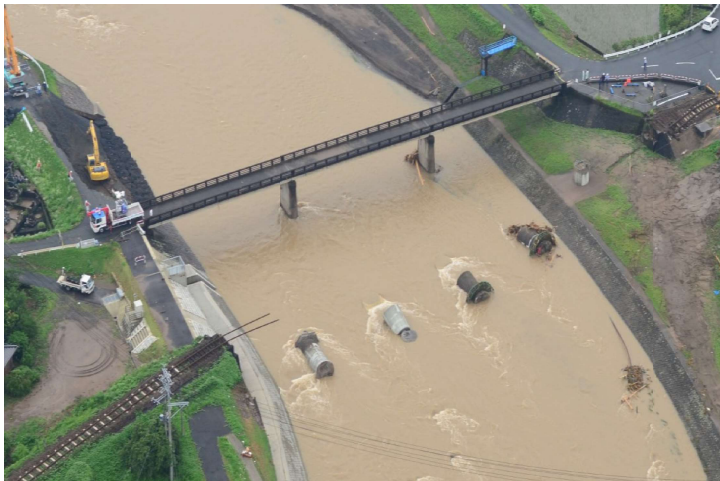
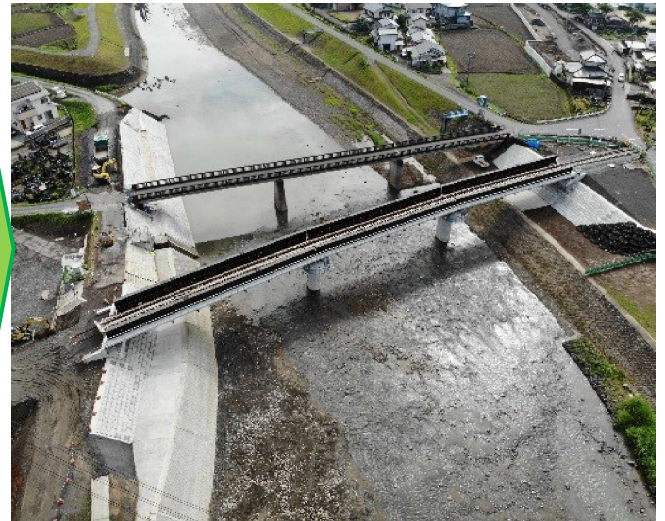
| 1. 発生日 | 平成29年7月5日<br><small>てるおか ひた</small> |
| 2. 場所 | 光岡駅～日田駅間 |
| 4. 建設年 | 昭和9年 |
| 5. 構造 | 桁橋 |

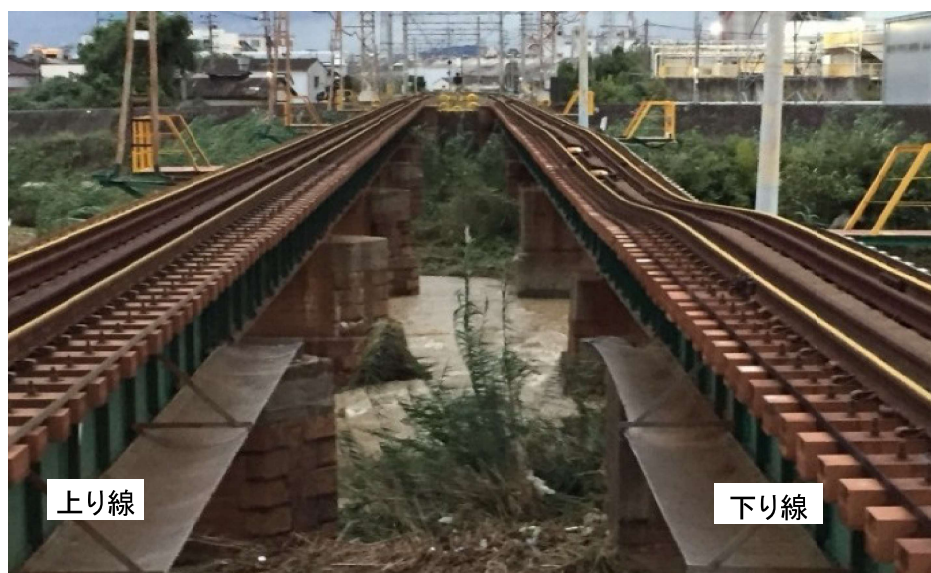
| 1. 発生日 | 平成29年10月22日 |
| 2. 場所 | <small>たるい おざき</small><br>樽井駅～尾崎駅間 |
| 4. 建設年 | 上り線: 明治30年 下り線: 大正7年 |
| 5. 構造 | 桁橋 |

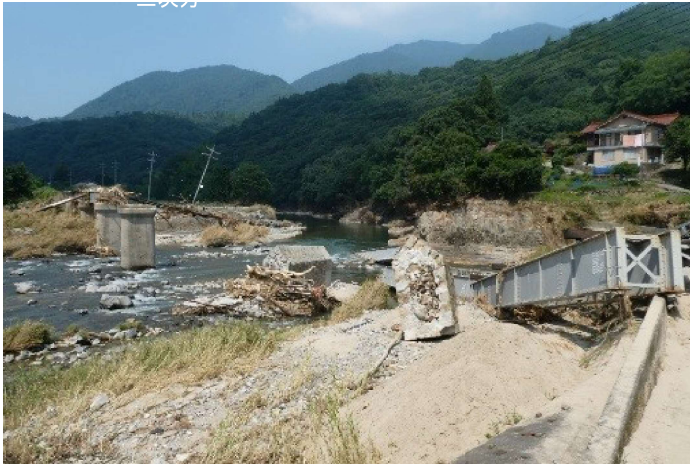
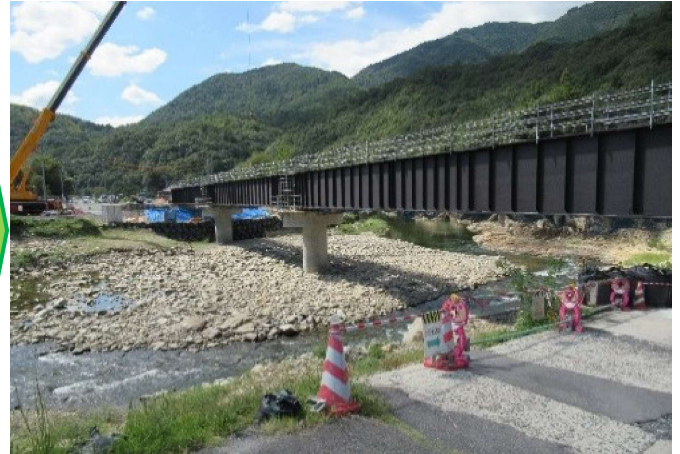
| 1. 発生日 | 平成30年7月6日 |
| 2. 場所 | 狩留家駅 <sup>かるが</sup> ～白木山駅間 <sup>しらきやま</sup> |
| 4. 建設年 | 大正4年 |
| 5. 構造 | 桁橋 |

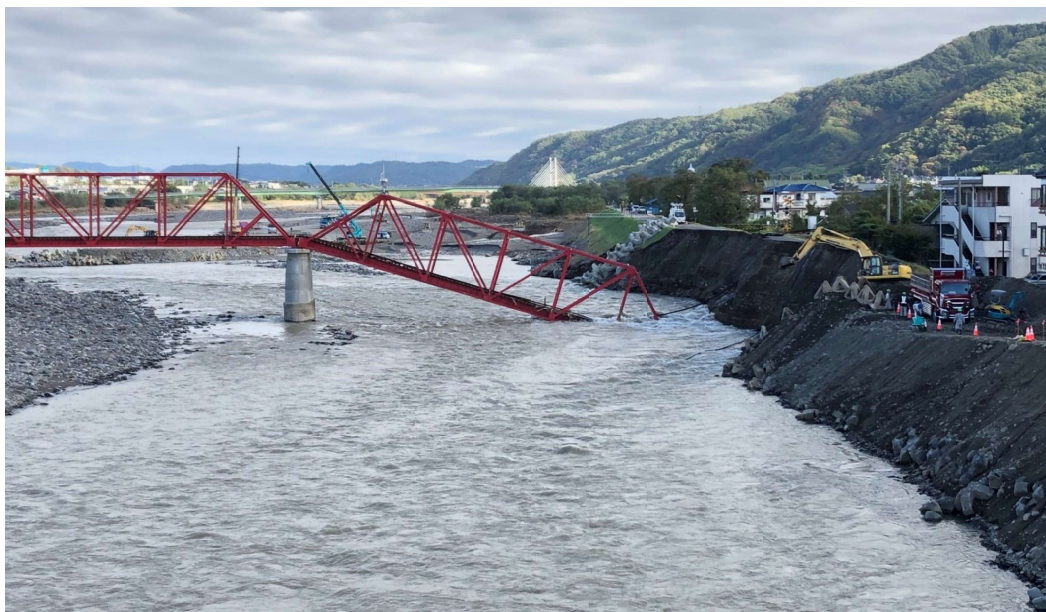
| 1. 発生日 | 令和元年10月12日～13日 |
| 2. 場所 | 上田駅 <sup>しりした</sup> ～城下駅間 |
| 4. 建設年 | 大正13年 |
| 5. 構造 | トラス橋 |

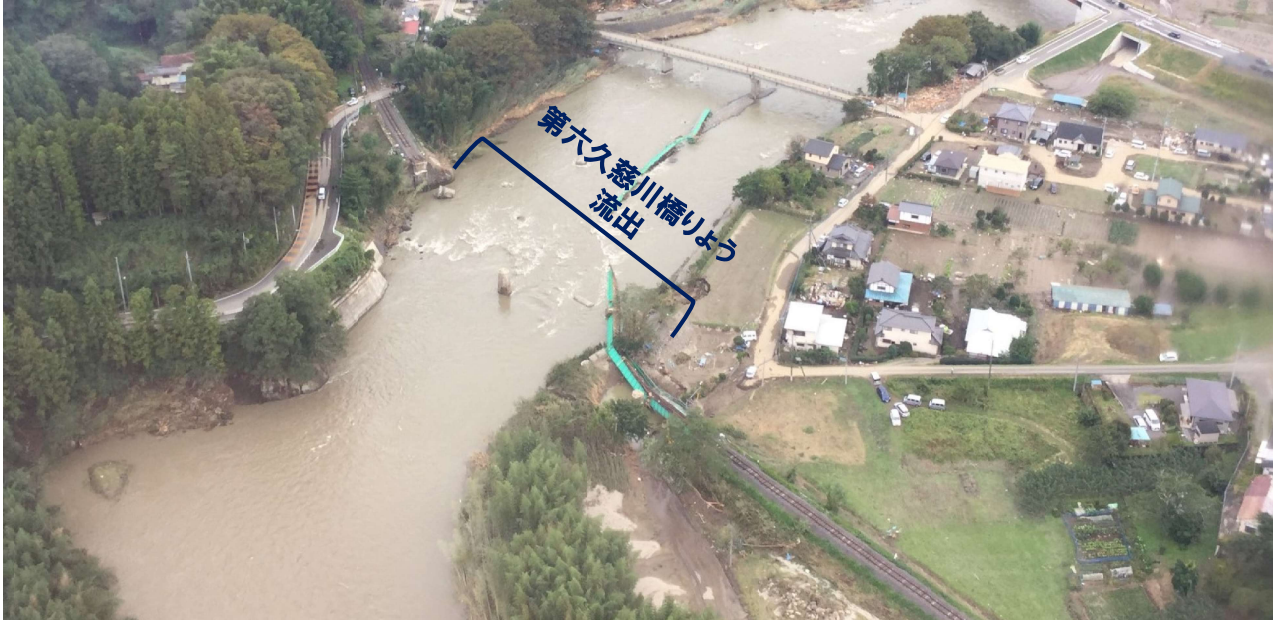
| 1. 発 生 日 | 令和元年10月12日～13日 |
| 2. 場 所 | 袋田駅 <small>ふくろだ</small> ～常陸大子駅間 <small>ひたちだいご</small> |
| 4. 建 設 年 | 大正15年 |
| 5. 構 造 | 桁橋 |

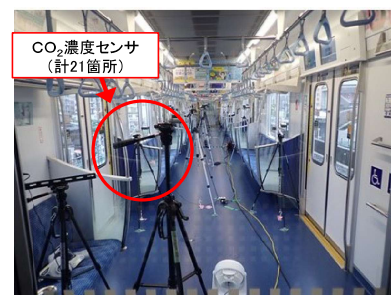
車両に充填したCO<sub>2</sub>の濃度の走行時の変化によって換気量を測定

- 窓開けによる換気効果（空車時）  
窓を10cm程度開けて走行した場合、**車内の空気は約8分で入れ替わる**。  
(検討条件：速度約40km/h（平均）、車両の長さ20m、対角窓2枚開、窓幅0.9m、空調装置切)
- 窓開け量による換気効果への影響  
窓開け量による換気効果は、**速度や窓の開口面積に比例して増加**する。また乗客（マネキン）の有無による大きな差は無い。  
(検討条件：速度約40km/h（平均）、車両の長さ20m、窓12枚開、窓幅0.9m、マネキンにより空車・満車状態、空調装置切)
- ドア開放による換気効果への影響  
停車時のドア開放による**換気量は大幅に増加**する。  
(検討条件：停車時、車両の長さ20m、窓閉、ドアは片側のみ4カ所、空車状態、空調装置切)
