# 第4種踏切に対する支援装置の 技術的検証と社会的課題への 取組

三好 正太

交通システム研究部

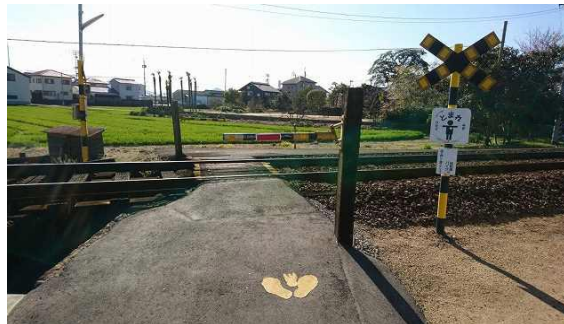
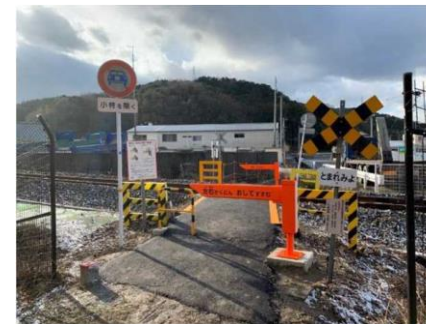
## 簡易ゲート

手動で開閉

直前横断の物理的対策

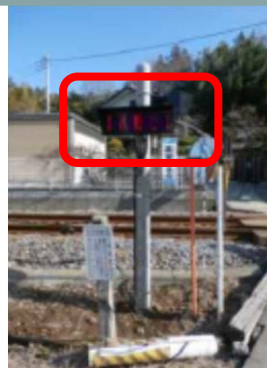
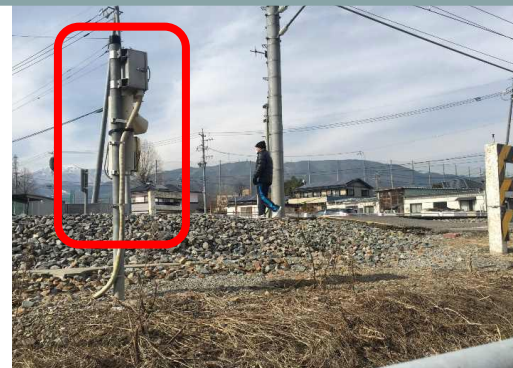
## 列車接近表示・警報機

列車接近を通行者に

知らせる対策

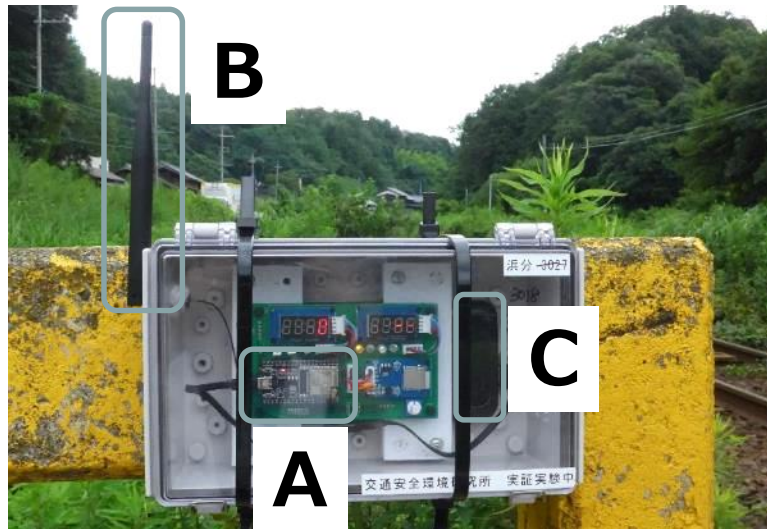
# 踏切支援装置の構成要素

車上装置

- A) 組み込みマイコン
- B) Wi-Fiアンテナ
- C) モバイルバッテリー
- D) GNSS受信器 (車上装置のみ)

将来、地上・支援装置に付加予定  
E) ソーラーパネル  
F) 支援情報報知装置

地上装置  
支援装置

A) 組み込みマイコン(ESP32)

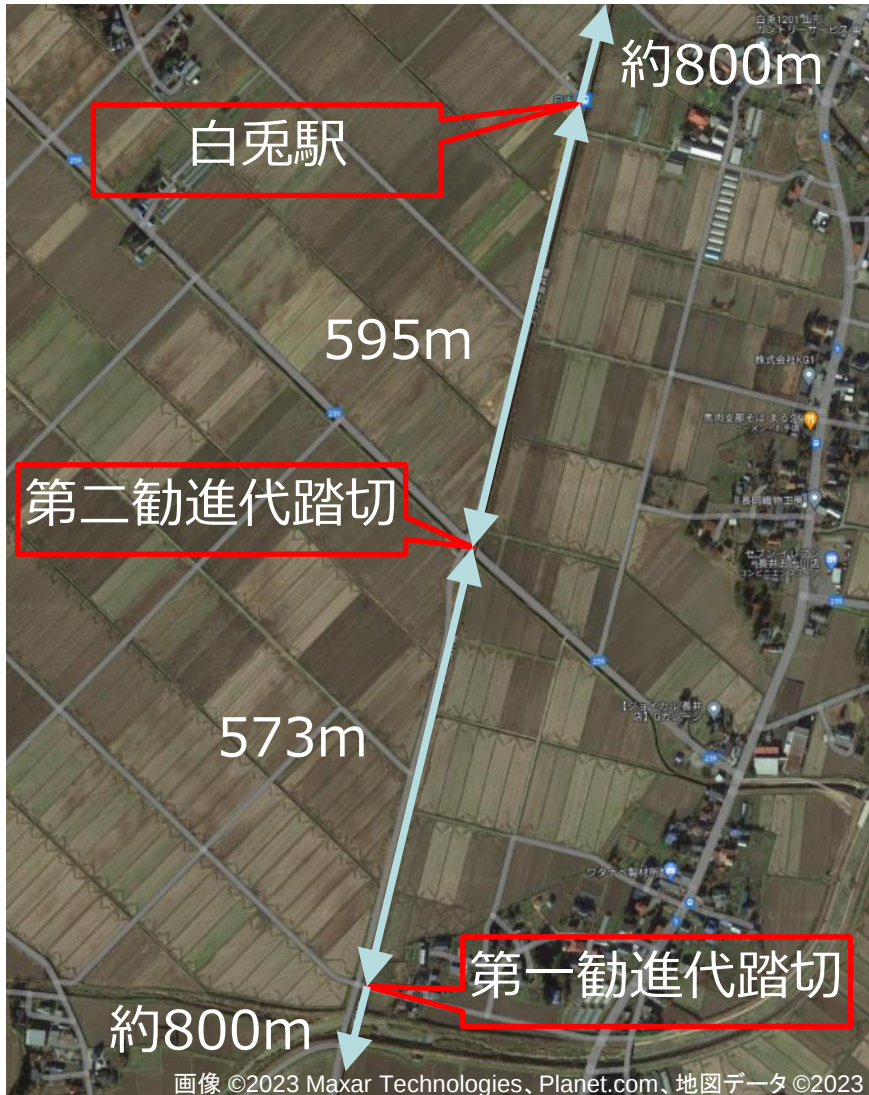
# 2022年度 山形鉄道

- 見通しの良い踏切における車上・支援装置間通信の基礎試験
- 時速72km/hで踏切通過までに30秒確保  
⇒600mの通信距離が必要

- 中継用の地上装置なしで800m以上の通信距離を達成

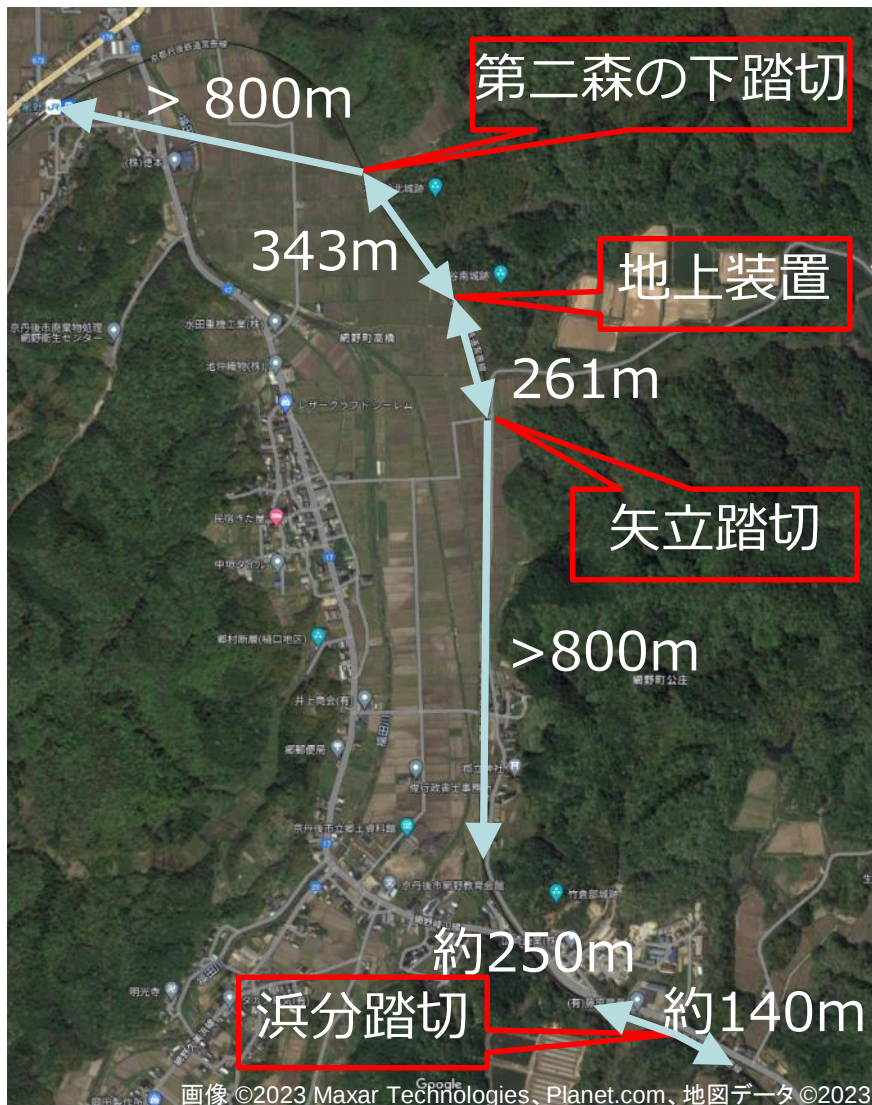
# 2023年度 京都丹後鉄道

- (浜分踏切) 見通しの悪い踏切における車上・支援装置間通信試験
- (矢立踏切) 地上装置を経由した車上・複数支援装置間通信試験

- 浜分踏切では、前後140-250m程度において通信成立
- 矢立踏切・第二森の下踏切では、支援装置前後の電波到達距離短い  
⇒地上装置を経由することで通信成立  
通信距離は各踏切位置より800m以上

- 電波の見通し良い場所：地上装置のみで800-1000m以上の通信距離
- 電波の見通し悪い場所：150-200m程度 特に水分を含んだ草木に弱い
- 中継用の地上装置を追加することで、装置間通信距離を任意に延長可能
- 通信機能の目標：800m程度（時速72km/hで踏切通過までに40秒確保）を達成
