講演 9. リコール技術検証業務の実施状況について

リコール技術検証部

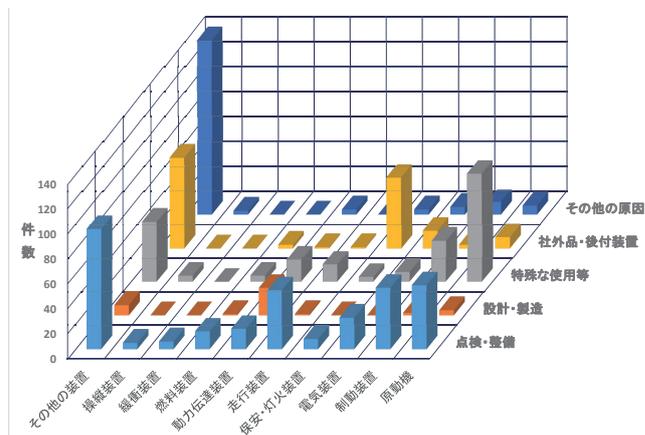
図 1 事故・火災情報の装置別及び原因別傾向

自動車メーカー等から報告された自動車の構造・装置に起因した事故・火災情報のうち、装置名及び原因が判明した 912 件について、装置別及び原因別に分析した結果を図 1 に示す。装置別では、原動機及び制動装置が事故・火災原因の上位を占めている。原因別では、各装置とも点検・整備が原因となることが多いが、それ以外には、原動機や制動装置では特殊な使用状況、保安・灯火装置では社外品・後付装置の使用が原因となる事例も多くみられる。全体として、点検・整備や使用状況に関連する要因が 6 割以上を占めており、これら事故・火災の未然防止のためには、ユーザーや整備事業者への注意喚起も重要であることがわかる。

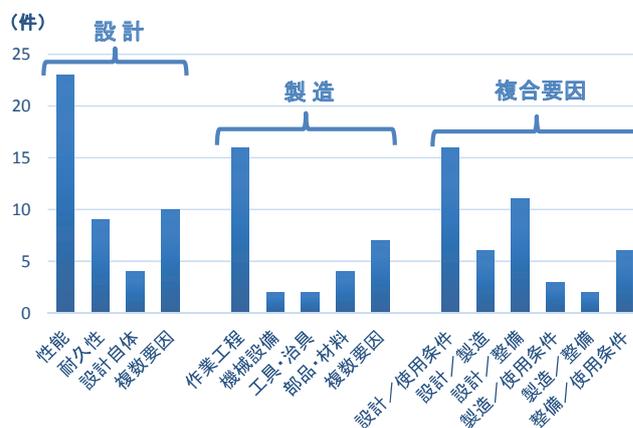
図3 不具合要因の具体的項目別(設計・製造)・原因組み合わせ別(複合要因)の傾向

図2及び図3に集計結果を示す。設計・製造の要因が関連している事案が、これらが複合した要因も含めると全体の3/4以上を占めている。当部では、リコール(設計・製造上の不具合に対する市場措置)の疑いがある不具合について検証に着手しているが、結果として整備上の問題や使用条件が原因であると判断されたものがそれぞれ1割程度存在していることになる。また、具体的な項目別にみると、設計要因では性能上の問題(部品、材料の特性把握が不十分など)、製造要因では作業工程上の問題(作業

員のミス、製造工程が不適切など)が不具合原因となる事案が多くみられている。

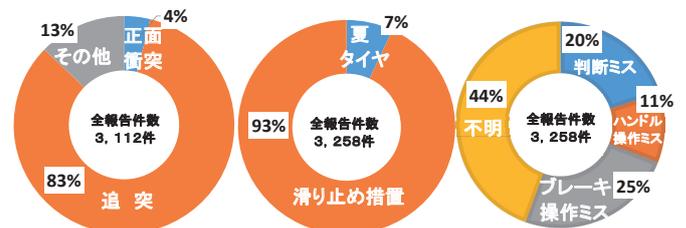
（事故形態） （装着タイヤ） （事故原因）

図 4 雪の少ない地域での積雪時の事故状況

首都圏のうち東京都、埼玉県、千葉県、神奈川県及び茨城県における積雪時の事故について解析を行った。結果を図 4 に示す。上記地域における積雪時の事故は、年間平均で約 540 件発生しており、そのうち約 8 割が追突によるものであるほか、9 割以上が滑り止めを施していたにもかかわらず事故を起こしている。事故原因としては、操作ミスや判断ミスが原因となった事故が半数以上となっていることから、雪道では普段の運転との感覚の違いが大き一方で、その認識がないままハンドル操作やブレーキ操作を行うため、曲がれない・止まれないという事故を起こしていることが考えられる。

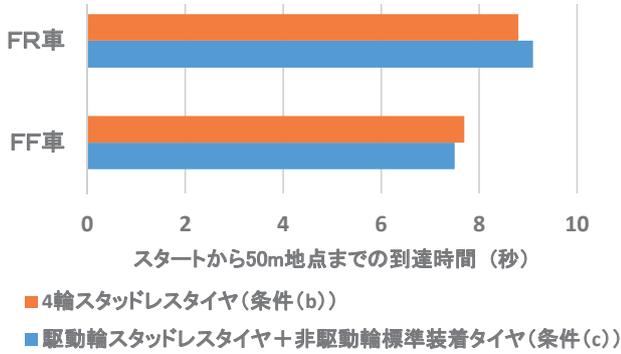
図5 直線平坦路での発進試験結果

上記の分析結果に基づいて、雪道における代表的なタイヤの不適切使用時の挙動を確認するため、実車走行試験を実施した。具体的には、3 車種の試験車両（前輪駆動（FF）車、FR 車及び 4WD 車）、3 種類の装着タイヤ条件（(a) 4 輪標準装着タイヤ、(b) 4 輪スタッドレスタイヤ、(c) 駆動輪スタッドレスタイヤ＋非駆動輪標準装着タイヤ）を用い、積雪路面条件において 6 種類の試験（直線平坦路での発進試験、直線平坦路での制動試験、直線登坂路での発進試験、直線降坂路での制動試験、低速旋回試験、高速旋回試験）を行った。

試験結果の一例として、直線平坦路での発進試験及び制動試験の結果を図5及び図6に示す。条件(c)でも条件(b)と同等の加速が可能であるが、停止時は、FF車、FR車とも条件(c)での停止距離が延びていることが分かる。なお、登坂路・降坂路での発進・制動試験においても同様の傾向がみられた。

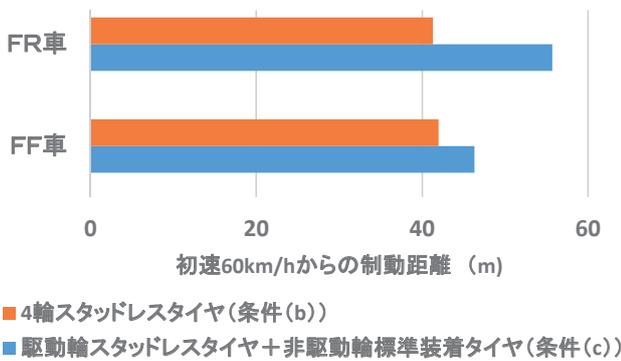
図6 直線平坦路での制動試験結果
