6. トラック・バスの構造・装置に係る最近の不具合・事故の 要因及び対策に関する考察

－特に使用環境に係る要因に着目して－

リコール技術検証部 ※岩田 剛和 山崎 明男 岩井 章 川上 剛 小溝 幸夫

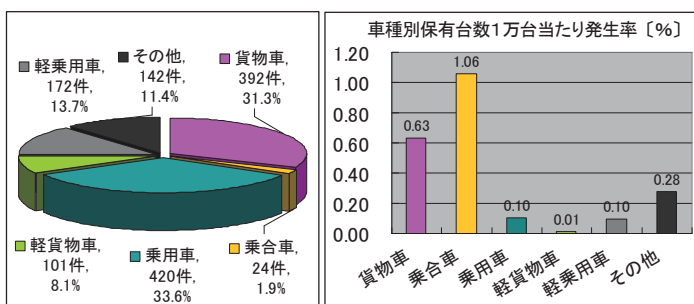
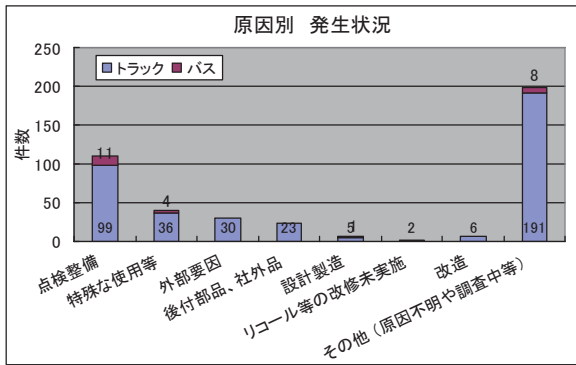
図1 事故・火災の発生状況

国土交通省に自動車メーカーから報告された自動車の不具合による事故・火災情報は、平成 21 年分から公表されており、平成 23 年に報告された件数は 1,251 件で、うちトラック（貨物車）は 392 件（31%）、バス（乗合車）は 24 件（2%）を占め、トラック・バスの事故・火災情報の報告件数は、その保有台数に比して多くなっている。また、トラック・バスの事故・火災情報について自動車メーカーから報告された原因をみると、特定できなかったもの、調査中のもの、現車が確認できなかったもの及びその他を合わせて 199 件（48%）あるが、それ以外では、点検整備によるものが 110 件（26%）で最も多いほか、特殊な使用等によるものが 40 件（10%）、外部要因によるものが 30 件（7%）、社外品・後付品によるものが 23 件（6%）あり、これら使用環境に係るものも少なくない。（図 1）

※自検協資料より作成
「その他」の発生率については、保有台数に原動機付自転車、小型特殊を含まない

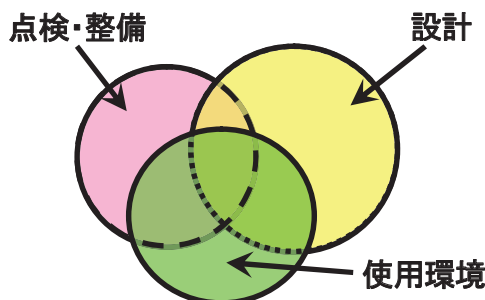
図2 不具合の要因（イメージ）

トラック・バスについて、当部が平成23年度及び24年9月までに技術検証や事故・火災調査を終了した事案のうち、原因が特定できなかったもの、改造によるもの及び操縦ミスによるものを除くと、約6割は設計に、約4割は使用環境（積載状況、使用年数、運転方法等）に、約4割は点検・整備に要因があり、かつ、昨年度の本フォーラムでも発表したとおり、これらの要因のうち2つ又は全てが複合的に関わっていたものが4割あった。（図2）

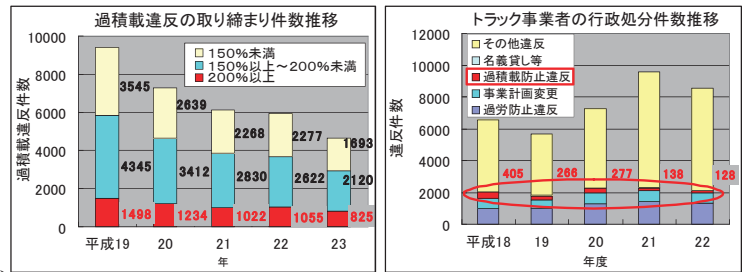
図3 過積載に係る取締り件数、行政処分件数

過積載に係る道路交通法違反取締り件数は近年減少傾向にあるが、平成23年中は4,638件あり、過積載に係る貨物自動車運送事業法違反による行政処分件数も同様に減少傾向にあるが、平成22年度は128件あった（図3）。

※警察庁資料より作成

※国土交通省資料より作成

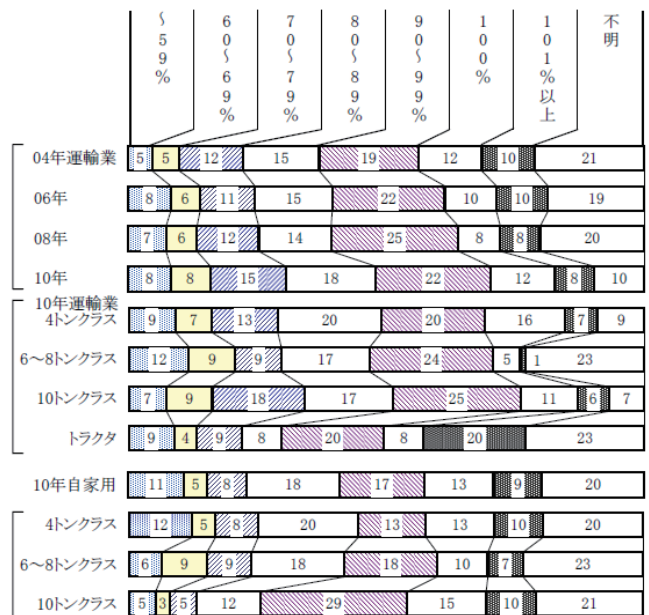
図4 トラックの積載率の状況

また、市場における普通トラックの積載率の実態調査によると、平成22年度は通常積載率が100%を超える車両数の割合が運輸業で8%、自家用で9%あり、特に運輸業のトラクタでは20%に達していた。このように依然として市場の一部では過積載が行われている状況にある（図4）。

注) 2010年度普通トラック市場動向調査（一般社団法人日本自動車工業会より）

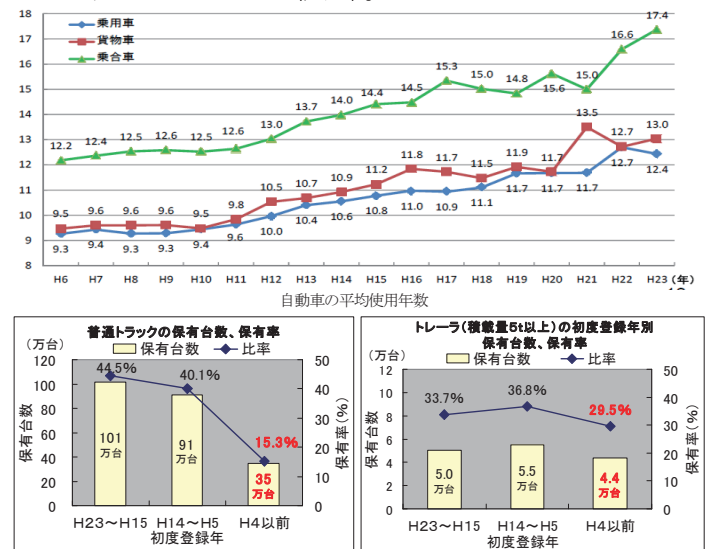
図5 トラック・バス、トレーラの使用の長期化

乗用車、トラック・バスとも使用の長期化が進んでいるが、平均使用年数は、トラックは平成10年が9.5年、バスが12.5年であったのに対し、平成23年はそれぞれ13.0年、17.4年となっている。特に車齢が20年以上の長期使用車の割合は、普通トラックについては、15.3%、トレーラ（積載量5t以上）に至っては29.5%に達している（図5）。

このうち、トレーラの使用の長期化に伴う不具合・事故が近年顕著となっており、当部の技術検証事案でも、カーブ通過時及び右左折時等のロール等により繰り返し曲げモーメントがかかり、従来10年程度であれば強度が確保できたものが、10～20年を超える使用の長期化により、アクスルのスピンドル部のインナーベアリング側端部又はハブのフランジ根元部が亀
