8. リコール技術検証業務の実施状況について

リコール技術検証部 ※山崎 孝章 大矢 純 田中 丈晴 山崎 明男

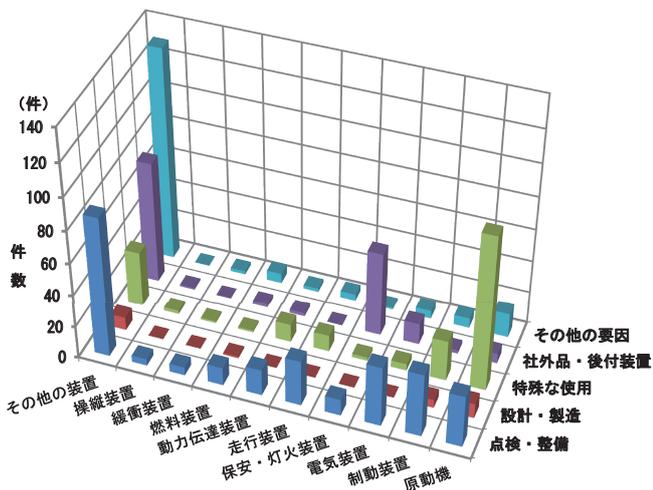
図1 事故・火災情報の装置別及び原因別傾向

自動車メーカー等から報告された自動車の構造・装置に起因した事故・火災情報のうち、装置名及び原因が判明した802件について、装置別及び原因別に分析した結果を図1に示す。装置別では、原動機、制動装置、電気装置で事故・火災が多く発生していることが分かる。また、原因別では、各装置とも点検・整備が原因となることが多いが、原動機や制動装置では特殊な使用状況、保安・灯火装置では社外品・後付装置の使用が原因となる事例も多くみられる。全体として、点検・整備や使用状況に関連する要因が7割以上を占めており、これら事故・火災の未然防止のためには、ユーザーや整備事業者への注意喚起も重要であることがわかる。

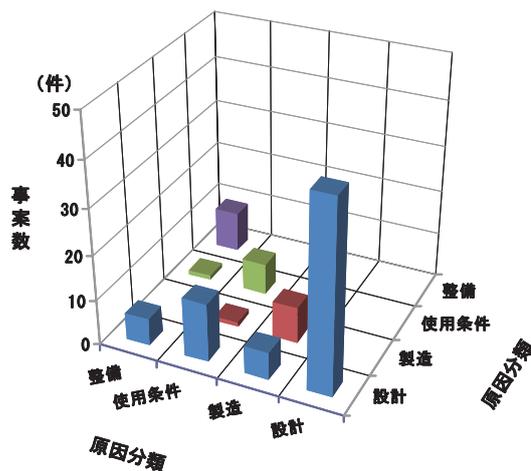
図2 終了事案の原因組み合わせ別の傾向

図2に集計結果を示す。全体として、設計・製造の要因によるとされる事案が全体の8割程度を占めている。当部では、リコール（設計・製造上の不具合に対する市場措置）の疑いがある不具合について検証に着手しているが、結果として整備上の問題や使用条件が原因であると判断されたものがそれぞれ1割程度存在していることとなる。また、設計・製造要因が他の要因と組み合わせると不具合が発生したと考えられる事案が2割強と多くみられる。なお、車種別で見ると、乗用車の場合は設計単独要因の事案がトラック・バスと比べて多く、トラック・バスの場合は設計要因と使用条件（燃料品質や過積載）との組み合わせによる事案が多くみられる。

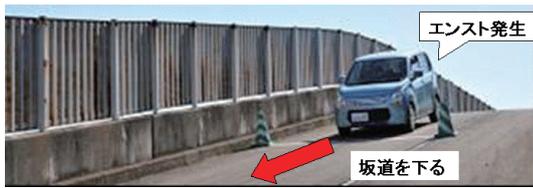
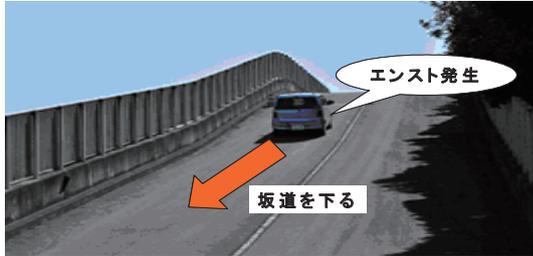
下り坂（後退レンジで前進）

上り坂（前進レンジで後退）

図3 エンジン停止走行に係る再現試験の状況

7台の試験車両（軽自動車3台、ワゴン車2台、セダン2台）選定し、勾配12%以上の下り坂を後退レンジで前進した時、及び上り坂を前進レンジで後退した時の車両挙動に係る試験を行った（図3）。

その結果、下り坂を後退レンジで前進した場合、ブレーキをオフにしてから約4～6秒、走行距離約5～14mでエンストすることが、また、上り坂を前進レンジで後退した場合においても、同様の時間及び走行距離でエンストすることが分かった。

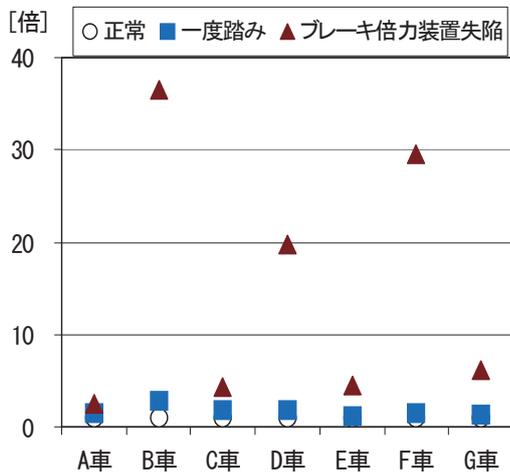
図4 制動距離の比較結果

下り坂での試験結果の一例として、通常状態、エンスト直後にブレーキを一度踏んだ場合及びエンスト後に数度ブレーキを踏み倍力装置の機能を失陥させた状態でブレーキを踏んだ場合における制動距離を比較したグラフを図4に示す。縦軸は、制動距離を正常時における同じ踏力での制動距離の倍率で表した

ものである。車両により差異が認められるが、すべての車両で、エンスト直後にブレーキを一度踏む範囲では、正常時との制動距離の差が小さいことが分かる。
