# 画像解析技術を用いた鉄道用予防保全策の検討

## Study on the Preventive Maintenance Methods for Railway Through Image Processing with Sensors

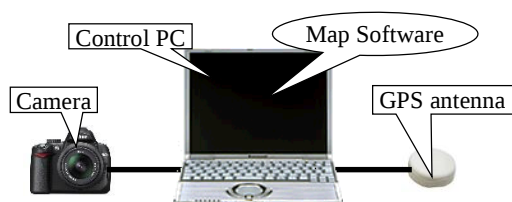
図3 システム構成

構築したシステム概要を図2に、システム構成を図3に示す。

本システムは、列車にGPSとカメラを設置し、GPSにより列車の位置情報を取得、対象とする設備に接近するとカメラが撮影を開始し、撮影した画像

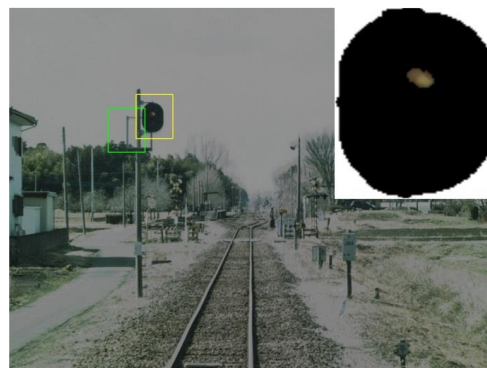
図 11 信号機検出の様子

走行中、対象となる設備を検出する機能の確認を行った。図 11 に信号機を検出した一例を示す。図中の緑色線が GPS により特定した黒い枠部分の位置、黄色線が補正した位置である。このように、信号機の検出ならびに信号現示色の判別は、ほぼ正確に認識できることが確認された。

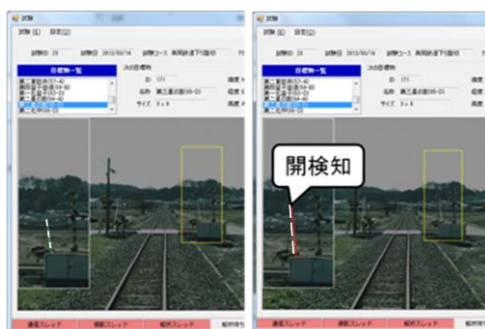
図 13 開検知の様子

踏切遮断機については、図 13 に示すように、複数ある直線の中から遮断かんの棹部分の直線のみを認識し、その角度と長さの条件から遮断かんの開動作を認識できることが確認された。図中、画像内の直線が点線表示の場合は、遮断かんと認識してはいるものの、開ききっていないと認識している状態(図中左)を示し、直線が破線表示の場合は、遮断かんが開いたと認識している状態(図中右)を示している。

また、今回の試験では、遮断かんの開動作にかかる時間の計測まではできなかったものの、開動作は検知できているため、列車通過から開検知までの時間を計測することは容易であると考えられる。
