### 車輪掛かりと軌間拡大の関係

### 車輪掛かり状況の検出方法

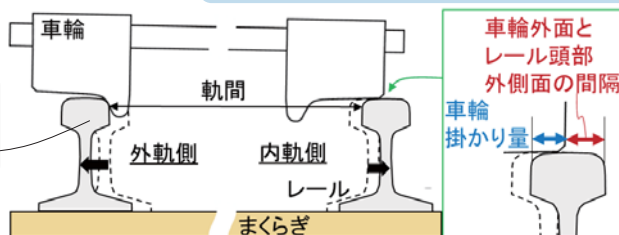
軌間が拡大すると内軌側の車輪がレール上に掛かる幅(車輪掛かり量)が減少  
⇒ 車輪掛かり量がゼロとなれば内軌側車輪は軌間内に脱離し脱線

急曲線走行時  
外軌側の車輪フランジ部  
がレールと強く接触

車両が曲線部を走行する間、内軌側の  
車輪外面とレール頭部外側面の間隔  
(指標値)を常時把握すれば、車輪掛かり量  
の余裕が小さい箇所を検出できる
